Konzervace dvorního průčelí jižního paláce hradu Švihova

Příspěvek k tématu restaurování sgrafit

Václav GIRSA, Pavel JERIE, Dagmar MICHAINOVÁ

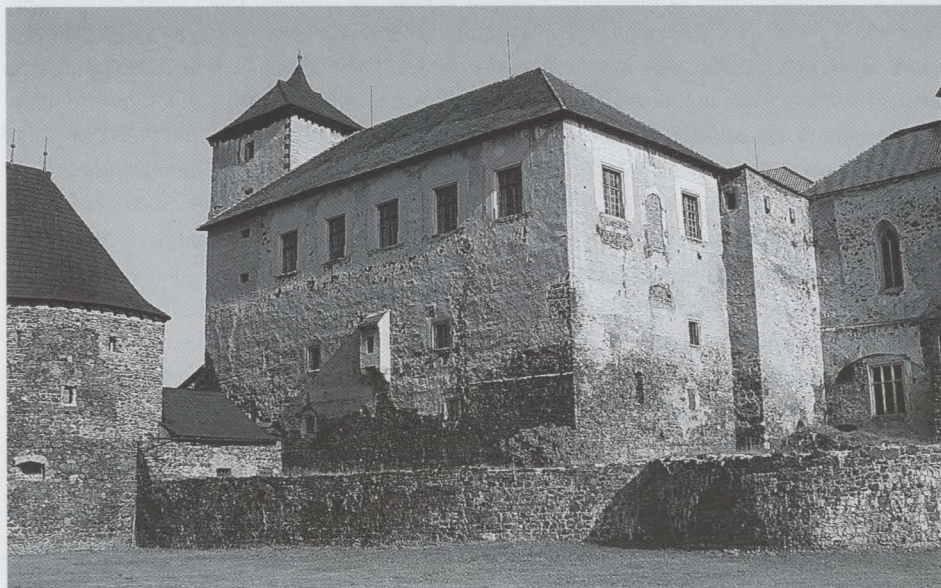
Obr. 1. Švihov (okres Klatovy), státní hrad. Hmota jižního paláce v konfiguraci zástavby obytného jádra hradu z jihovýchodu. (Foto Václav Gírsa, 2002).

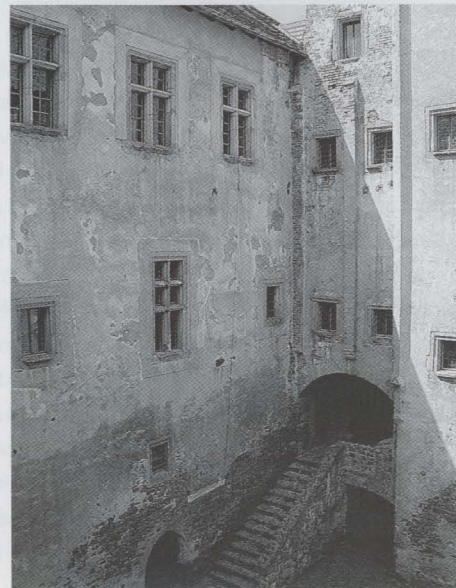
Obr. 2. Švihov (okres Klatovy), státní hrad, dvorní průčelí jižního paláce. Na záběru z roku 2002 je ještě patrná část sgrafitové výzdoby se zbytky přelepů před zánikem. (Foto Václav Gírsa, 2002)

za výzdoby. Jejich celistvost byla zřejmě eliminována úpravami okenních otvorů při adaptaci paláce pro hospodářské účely v 18. století. Zbylé plochy byly trvale degradovány soustavným přímým působením povětrnosti. Porovnáním stop přímo na fasádě²¹ se stavem dokumentovaným staršími fotografiemi (poprvé na snímcích ze 30. let 20. století, ale zejména z fotodokumentací pořízených postupně od 50. let 20. století) je možné sledovat postupný úbytek originálu sgrafitové výzdoby. Výraznější chátrání lze zaznamenat především v několika posledních letech, přičemž dramatický zánik byl bezpochyby urychlen dílčím, nedokončeným, provizorním „restaurátorským“ zásahem (přelety ohrožených míst).²²

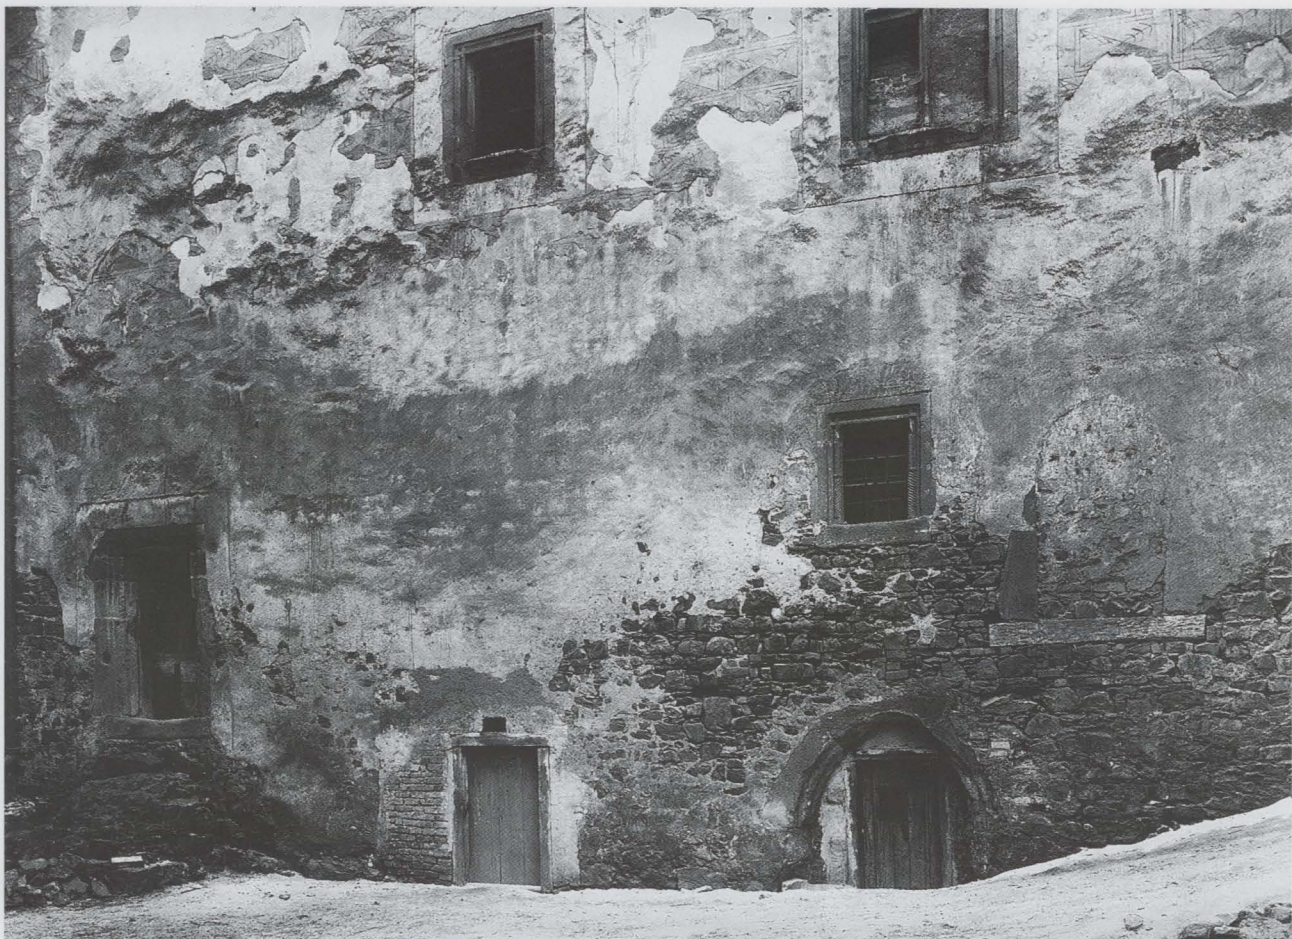
Obr. 4. Švihov (okres Klatovy), státní hrad, dvorní průčelí jižního paláce. Na záběru výseku spodní části průčelí z roku 1950 je patrný ještě značný rozsah sgrafitové výzdoby i vzhled parteru před vybudováním přístavku schodiště a úpravami vstupů do sklepení. (Archiv NPÚ, foto Anna Valtrová, 1950)

14 Hrubou závadou je novotvar dřevěného bednění ve vstupním portálu sklepa, opatřeného v ose vrátky s hrotitým ukončením a osazeného do uvolněného gotického portálu. Jedná se o ahistorický výmysl, navíc s nepatřičným tvarovým řešením, nevhodnými detaily a povrchovou úpravou, přičemž nekvalitní řemeslné zpracování je příčinou technických závad. Staré, velmi archaické dveře, osazené do odsazené zadržky, zachycené např. na starší fotodokumentaci, byly zřejmě pro „nedostatečnou zdobnost“ zničeny. Nevhodným detailem jsou také nedávno vyrobené dveře, umístěné na podestě přístupového schodiště, osazené do dřevěného rámu, vyrobeného z neznalosti historické typologie s nepatřičným segmentovým ukončením, přičemž staré dveře, vsazené do tesařské zárubně (patrně ještě na starší fotodokumentaci) byly též odstraněny. Stav poslední hodnotné historické úpravy s jednoduchými sliakovými dveřmi v místě dnešní zadržky a obdobnými lapidárními výplněmi v přízemí je doložen na starších fotografiích (viz např. záběr z roku 1950 na obr. 4).

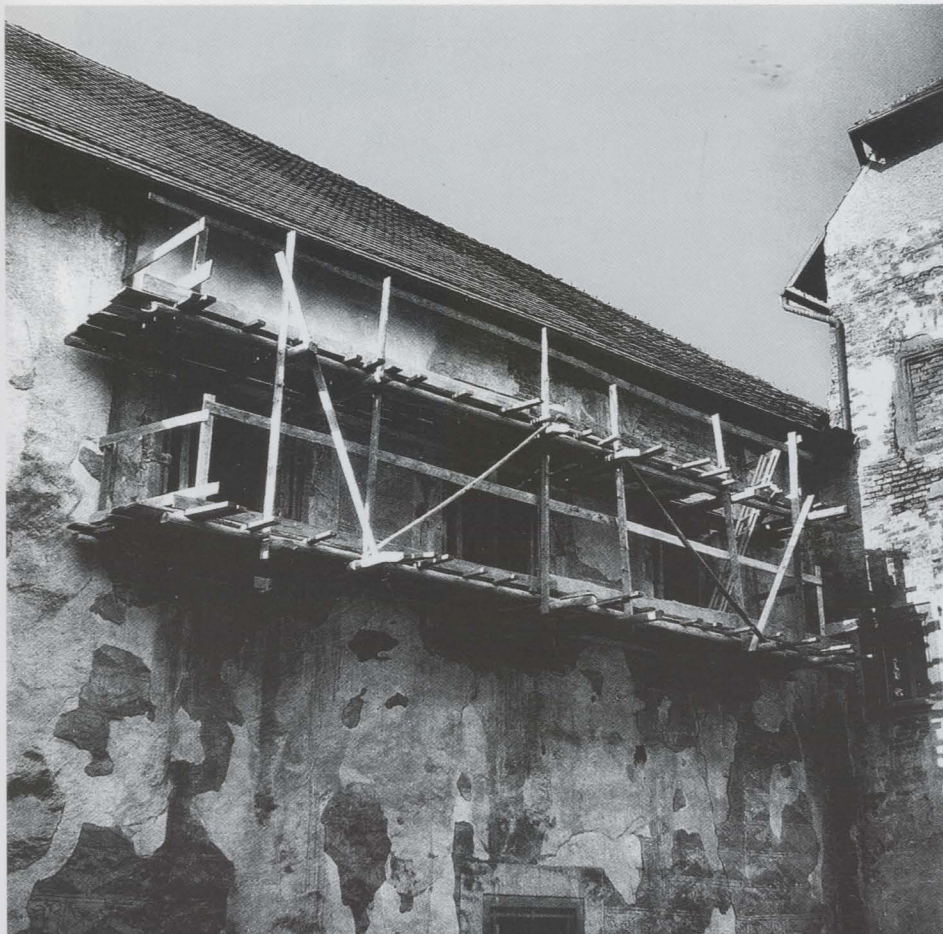
Obr. 5. Švihov (okres Klatovy), státní hrad, dvorní průčelí jižního paláce. Snímek s vykonzolaným lešením v době úprav oken ve druhém patře, prováděných Břetislavem Štormem. Fotografie zároveň dokládá stav omítek, včetně značného rozsahu sgrafitové výzdoby. (Archiv NPÚ, foto Vladimír Fyman, 1954)

V rámci úpravy fasády došlo k doplnění dolních částí omítaných okenních paspart v nejvyšším podlaží. Stalo se tak na základě poznání, že architekt Štorm, který prováděl rekonstrukci trojice oken v nejvyšším podlaží z vykonzolovaného lešení (viz dobové foto, obr. 5), tuto úpravu, analogicky původně řešenou a dochovanou v rámci areálu v četných případech, nemohl v danou chvíli dokončit z praktických důvodů. Z obdobného důvodu byl omítnut horizontální pás obnaženého cihelného zdiva v horní partii fasády a tím zakryta nadezdívka srovnávající korunu zdiva při osazení krovu nové střechy v roce 1938.

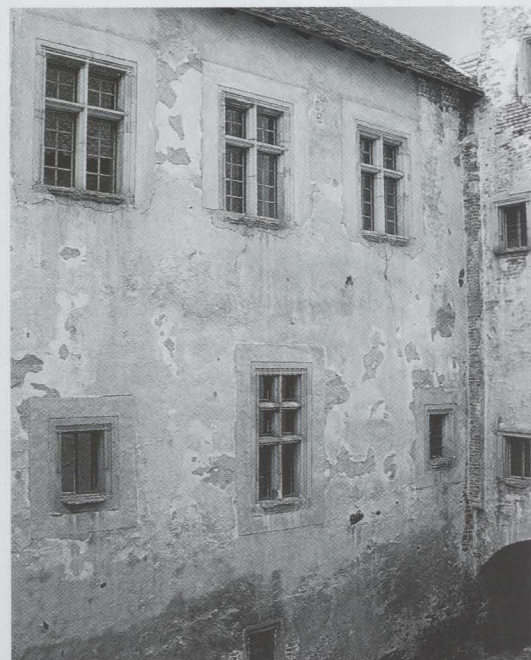
Obr. 6. Švihov (okres Klatovy), státní hrad, dvorní průčelí jižního paláce. Stav před zahájením stabilizace a konzervace. (Foto Dagmar Michoimová, květen 2003)

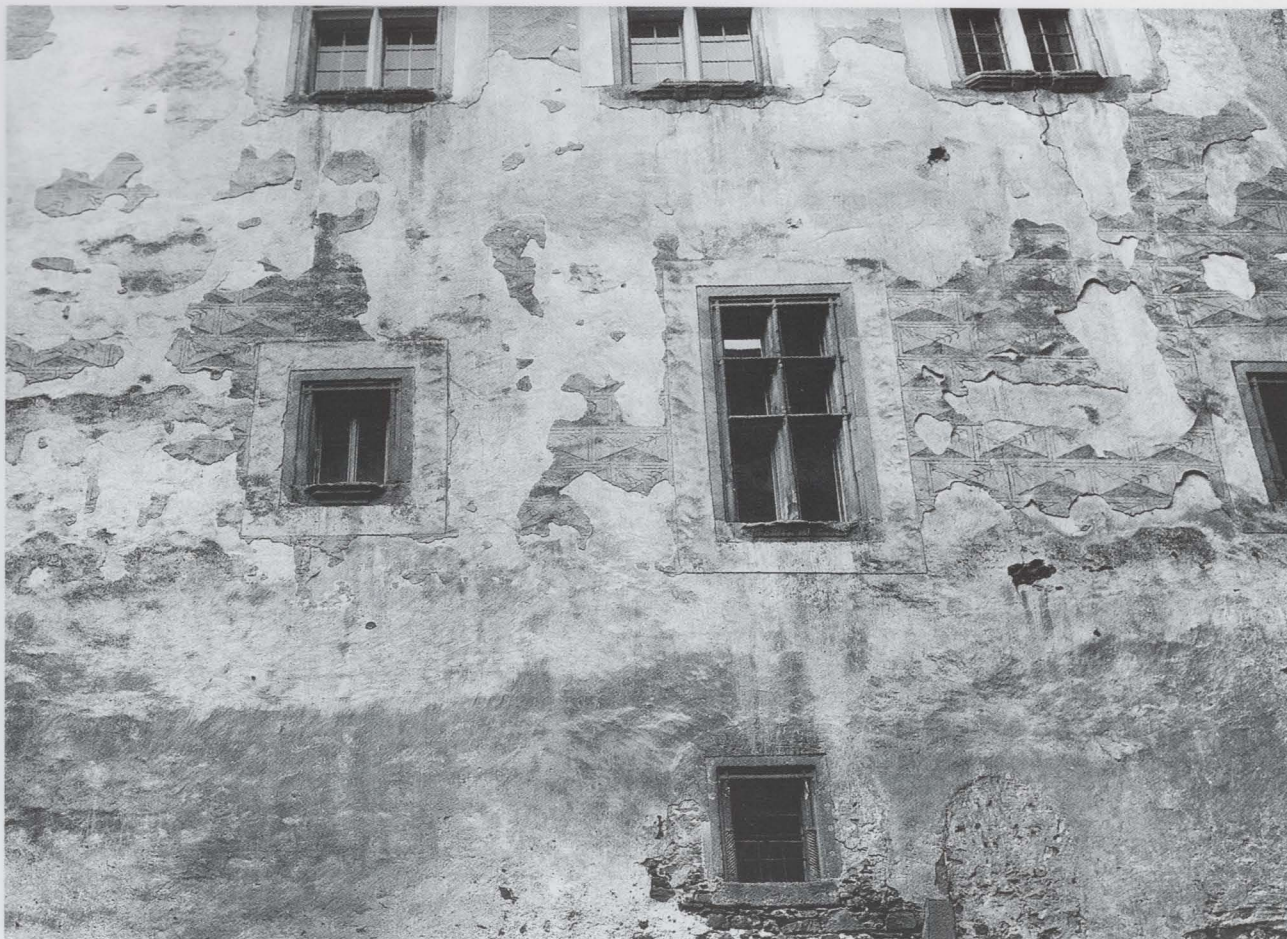
Obr. 7. Švihov (okres Klatovy), státní hrad, dvorní průčelí jižního paláce. Výsek průčelí ještě s ucelenými plochami i chatrnými zbytky sgrafitové výzdoby. (Archiv NPÚ, foto Vít Obereigner, 1962)

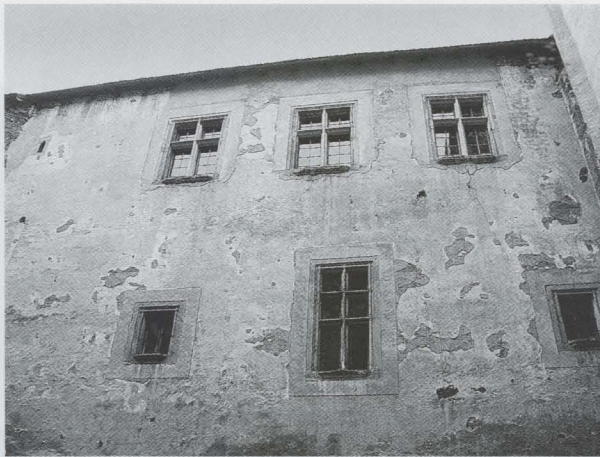
Obr. 8. Švihov (okres Klatovy), státní hrad, dvorní průčelí jižního paláce. Stav před zahájením stabilizace a konzervace. (Foto Václav Girsra, květen 2003)

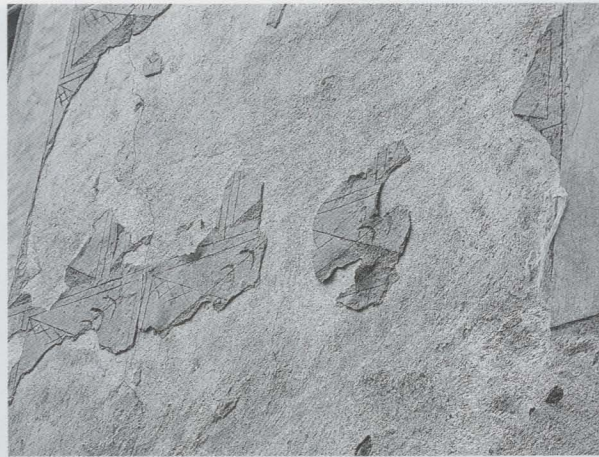
Obr. 9. Švihov (okres Klatovy), státní hrad, dvorní průčelí jižního paláce. Torzální stav sgrafitové výzdoby před restaurováním. (Foto Václav Girsra, květen 2003)

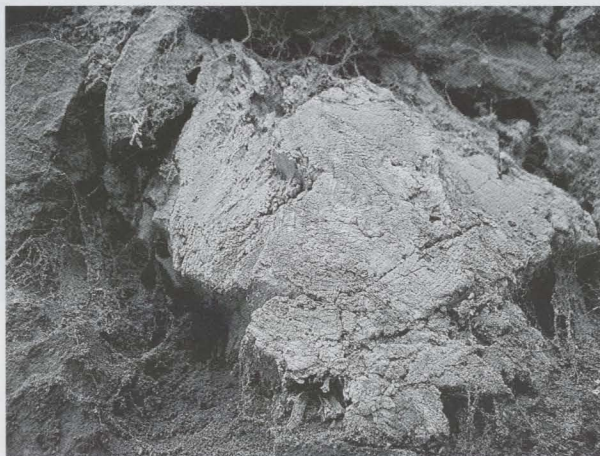
Obr. 10. Švihov (okres Klatovy), státní hrad, dvorní průčelí jižního paláce. Detail zazděného trámu zrušené pavlače. Stav před restaurováním. (Foto Václav Girsra, květen 2003)

V sezóně 2003 byly provedeny záchranné práce s výjimkou úpravy fasády v parteru.³² Redukování prací plánovaných na toto období vyplývalo nejen ze skromných finančních podmínek, ale i z nezbytnosti respektovat technologické zákonitosti s ohledem k pozdnímu zahájení prací.³³ Existuje reálný předpoklad, že celá obnova fasády bude dokončena v příští sezóně. Ve spodní partii – přesněji v místech, kde zůstalo obnažené zdivo – se nepočítá s plošným doplňováním omítek. V místech stabilní konstrukce bude ponechán stav bez úprav (pouze s provedením kontroly spár s dílčím doplněním malty). V partiích, kde ve větší míře chybí zdící malta a klínovací materiál, bude provedena stabilizace (doplnění malty a klínovacího materiálu). Po identifikaci míst osazení původní konstrukce pavlače (zazděné kapsy) bude restaurátorem provedena dílčí korekce, zbytek zazděného trámu původní konstrukce bude konzervován.

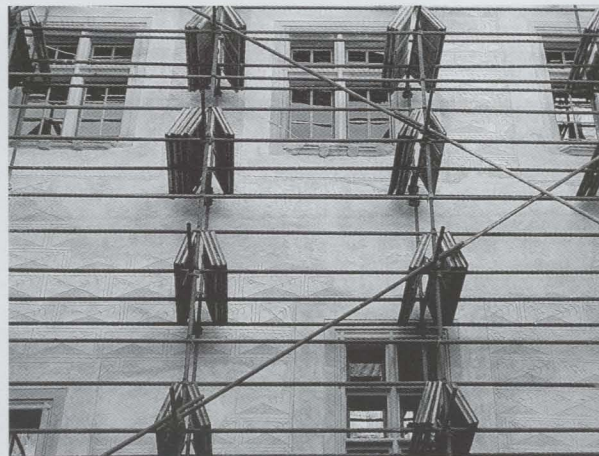
Obr. 11. Švihov (okres Klatovy), státní hrad, dvorní průčelí jižního paláce. Průběžnou kontrolu celkového vzhledu restaurátorských zásahů usnadnilo sejmutí podlažek v jednotlivých patrech lešení. (Foto Václav Girsra, srpen 2003)

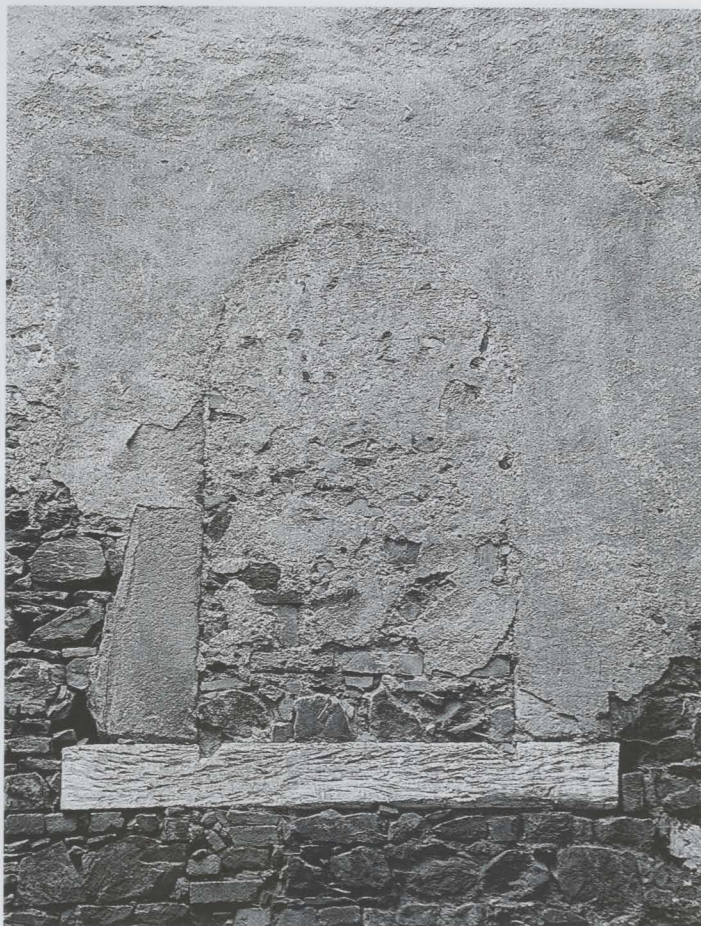
Obr. 12. Švihov (okres Klatovy), státní hrad, dvorní průčelí jižního paláce. Detail zazděného gotického portálu s dubovým prahem. Stav před restaurováním. (Foto Václav Girsá, květen 2003)

³⁴ V rámci těchto úprav bude obnoven zazděný vstup do sklepení, včetně osazení svlakových dveří do tesařské zárubně (dle fotodokumentace zaniklého stavu) a vyřešeny návaznosti s interiérem. Dojde k odstranění nevkusných nových dveří, osazených nedávno do kamenného portálu (současný vstup do sklepa). Bude obnovena situace před vybouráním zazdívky a starých svlakových dveří. Obnova odsazené cihelné zazdívky s lapidárním detailem dveří (dle fotodokumentace zaniklého stavu) bude mít bezpochyby určitou roli i pro posílení stability silně poškozeného gotického portálu. Poslední korektivní úpravou se stane odstranění nových, amatérsky pojedených dveří v prostoru nástupní podesty před vstupem na nádvoří. Na základě vyhodnocení dobové fotodokumentace budou vyrobeny konstrukčně i tvarově odpovídající dveře a osazeny do tesařské zárubně. Detailnímu návrhu i výrobě těchto prvků, stejně tak jako vyřešení všech návazností, je nutné věnovat mimořádnou pozornost (realizační dokumentace, instrukce poskytnutá projektantem řemeslníkům před zahájením výroby, provedení zkušek a odsouhlasení každého výrobku).

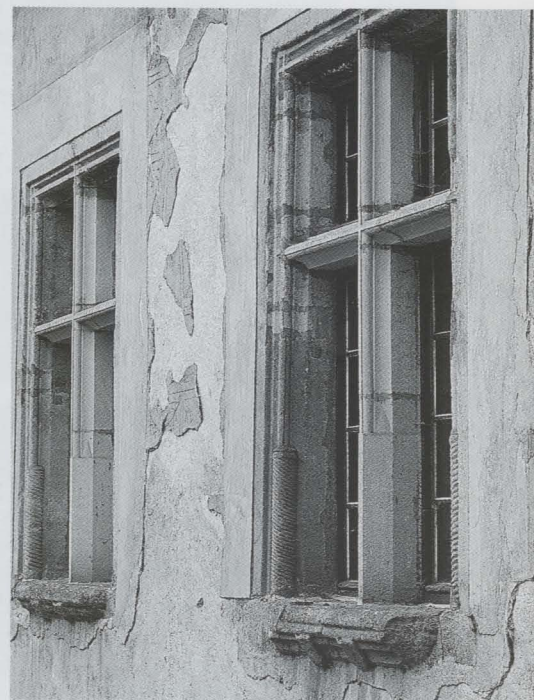
Obr. 13. Švihov (okres Klatovy), státní hrad, dvorní průčelí jižního paláce. Stav omítek a okenních ostění ve druhém patře před restaurováním. (Foto Václav Girsá, květen 2003)

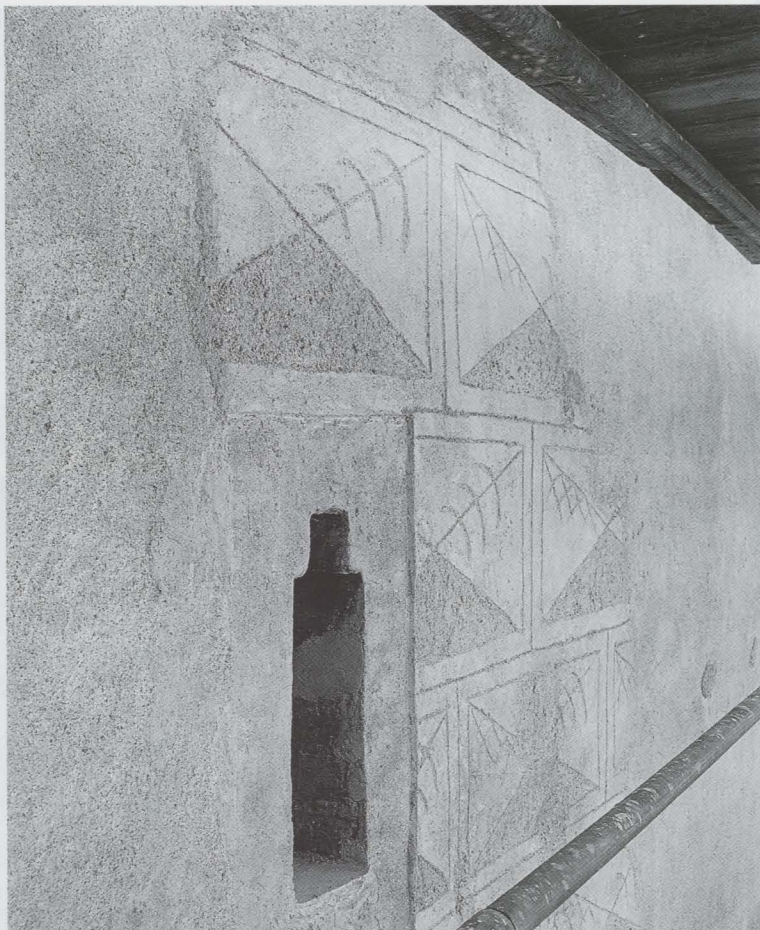
Obr. 14. Švihov (okres Klatovy), státní hrad, dvorní průčelí jižního paláce. Detail řešení okolí gotického okénka v nejvyšším podlaží. Stav po restaurování. (Foto Dagmar Michoinová, září 2003)

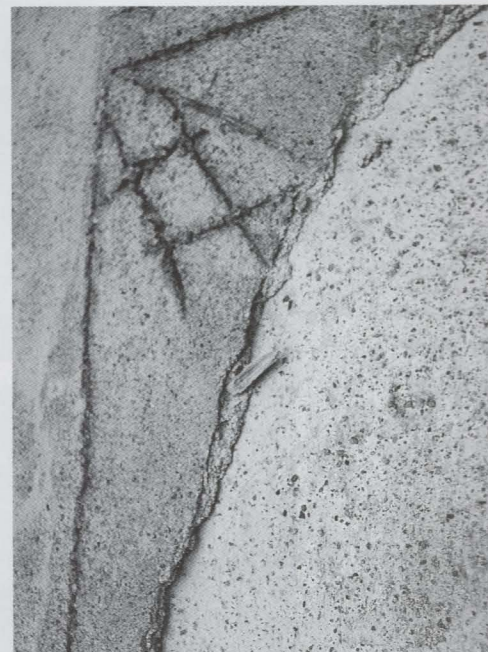
Obr. 15. Švihov (okres Klatovy), státní hrad, dvorní průčelí jižního paláce. I drobný útržek originálního sgrafita vykazoval významnou dokumentární hodnotu. Na snímku je patrný charakter podkladu (pozdně gotická omítka, zatížená vápenným nátěrem) a technika zpracování sgrafitové omítky. (Foto Dagmar Michoinová, květen 2003)

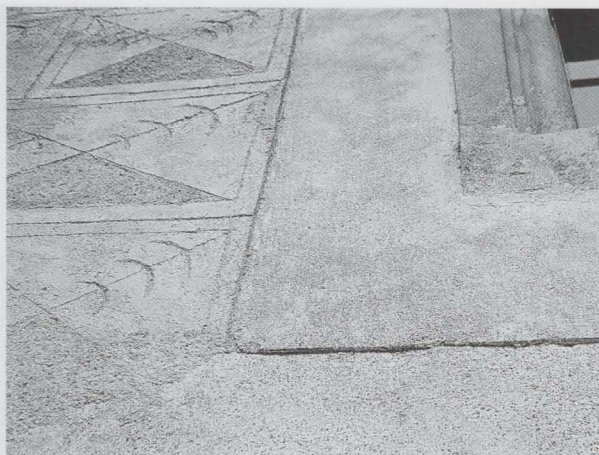
Obr. 17. Švihov (okres Klatovy), státní hrad, dvorní průčelí jižního paláce. Detail zbytku sgrafitové výzdoby u okenní pasparty ve druhém patře. Stav před restaurováním. (Foto Dagmar Michoinová, květen 2003)

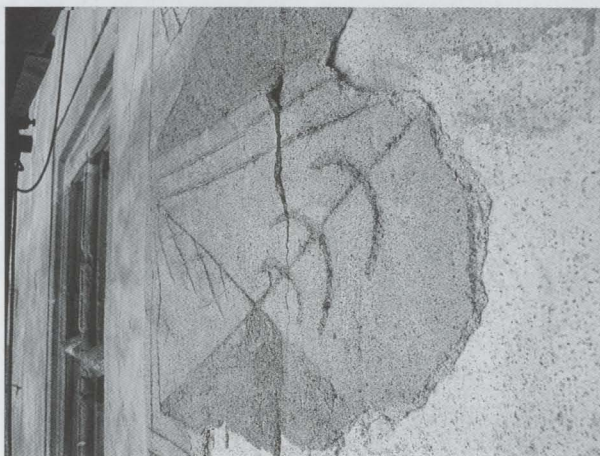
Obr. 18. Švihov (okres Klatovy), státní hrad, dvorní průčelí jižního paláce. Detail napojení sgrafita na dolní část okenní pasparty v prvním patře. Stav po restaurování. (Foto Václav Gírsa, září 2003)

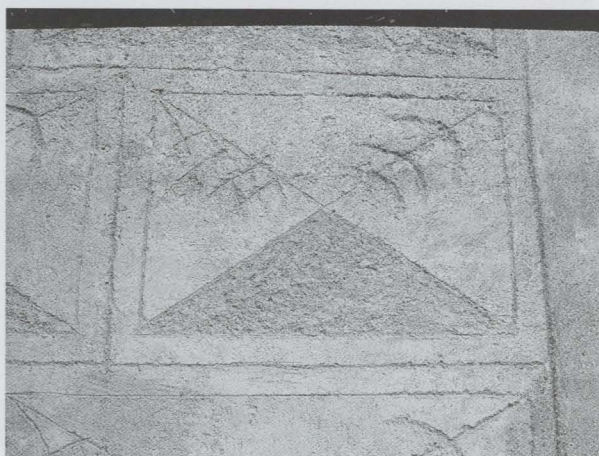
Obr. 19. Švihov (okres Klatovy), státní hrad, dvorní průčelí jižního paláce. Vztah originálu a doplňku na detailu textury sgrafita po restaurování. (Foto Dagmar Michoinová, září 2003)

Z důvodů minimalizace dodatečných plošných barevných retuší nového materiálu bylo odzkoušeno kolem 20 barevných variant omítkové malty, přičemž vhodnost odstínů byla dosažena použitím kombinací barevných přírodních písků.³¹ Při srovnání s prováděním plošných barevných retuší nebo probarvováním omítek umělými pigmenty zajišťuje tento postup, tj. probarvování malty ve hmotě pískem, lepší barevnou stálost omítek. Díky docílení vhodného odstínu probarvené malty se redukovala potřeba dodatečných retuší, nezbytných pouze na jemné doladění tonality některých doplňků v kontextu s bezprostředním okolím.

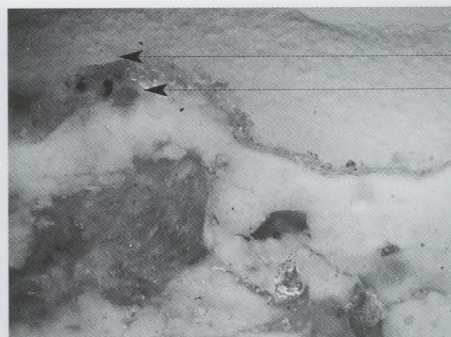
Obr. 20. Švihov (okres Klatovy), státní hrad, dvorní průčelí jižního paláce. Příčný řez povrchem pozdně gotické omítky, která tvoří podklad pod renesančním sgrafitem. Viditelné světlo, cca padesátinásobné zvětšení. Na povrchu omítky, která byla delší dobu bez sgrafita, je pod vrstvičkou depozitů (vrstva 2) rozlišitelný cca 0,2 mm silný vápenný nátěr, provedený velmi pravděpodobně technikou al fresco (vrstva 1). (Foto Dagmar Michoínová, 2003)

18 Gotická omítka severního paláce, která později tvořila podklad pro sgrafita, je poměrně hladká, jen mírně zvlněná, pevná, soudržná a tvrdá. Na povrchu byla chráněna pravděpodobně al fresco provedeným vápenným nátěrem. Před nanesením renesanční omítky nedošlo k napekování povrchu, ale omítka byla přebílena. Rozborem bylo zjištěno, že hmotnostní poměr $\text{Ca}(\text{OH})_2$ ku plnivu je 1 : 2,9. To by odpovídalo objemovým dílům pro přípravu malty z vápenné kaše a písku zhruba v poměru 1 : 3. Analyzováno bylo 12,5 g vzorku. Zajímavým zjištěním je shoda granulometrie použitého plniva z gotické omítky a plniva ze zdicí malty kleneb v severním paláci. Shodu je možné vysvětlit tím, že dodatečně zaklenutí stropů v severním paláci probíhalo v době dostavby a omítání

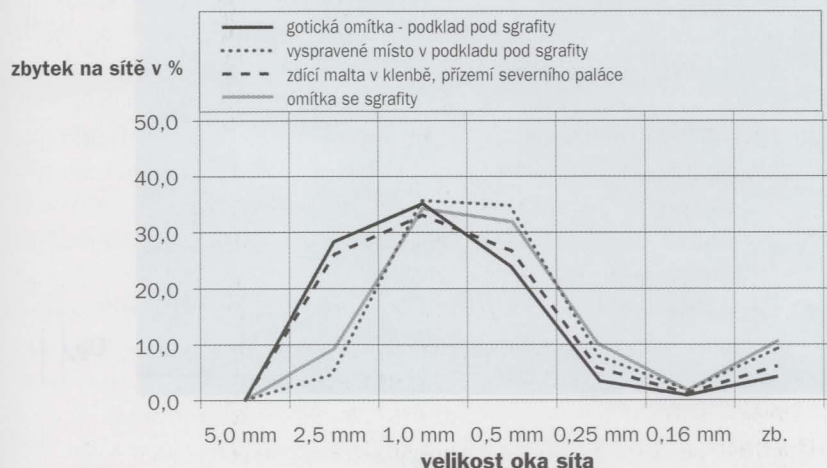
Obr. 21. Švihov (okres Klatovy), státní hrad, dvorní průčelí jižního paláce. Porovnání distribuce zrnitosti plniva podkladní pozdně gotické a sgrafitové omítky. (Dagmar Michoínová, 2003)

jižního paláce. Granulometrie plniva gotické omítky i zdicí malty z kleneb v přízemí severního paláce je uvedena v grafu na str. 413.

20 Renesanční sgrafitová omítka se dochovala ve velmi špatném stavu. Povrch omítkové malty byl hloubkově degradovaný, materiál nesoudržný a po odběru vzorku došlo k jeho rozpadu. Analýzou bylo zjištěno, že se jedná o vápennou maltu s hmotnostním poměrem $\text{Ca}(\text{OH})_2$ ku plnivu 1 : 3,6. To by odpovídalo objemovým dílům pro přípravu malty z vápenné kaše a písku zhruba v poměru 1 : 4. Je však nutné brát v úvahu, že byl analyzován degradovaný nesoudržný materiál. Malta na omítku tudíž zcela určitě obsahovala vyšší obsah pojiva. Analyzováno bylo 18,5 g vzorku. Granulometrie plniva sgrafitové omítky i doplňku podkladu je uvedena v grafu na str. 413.

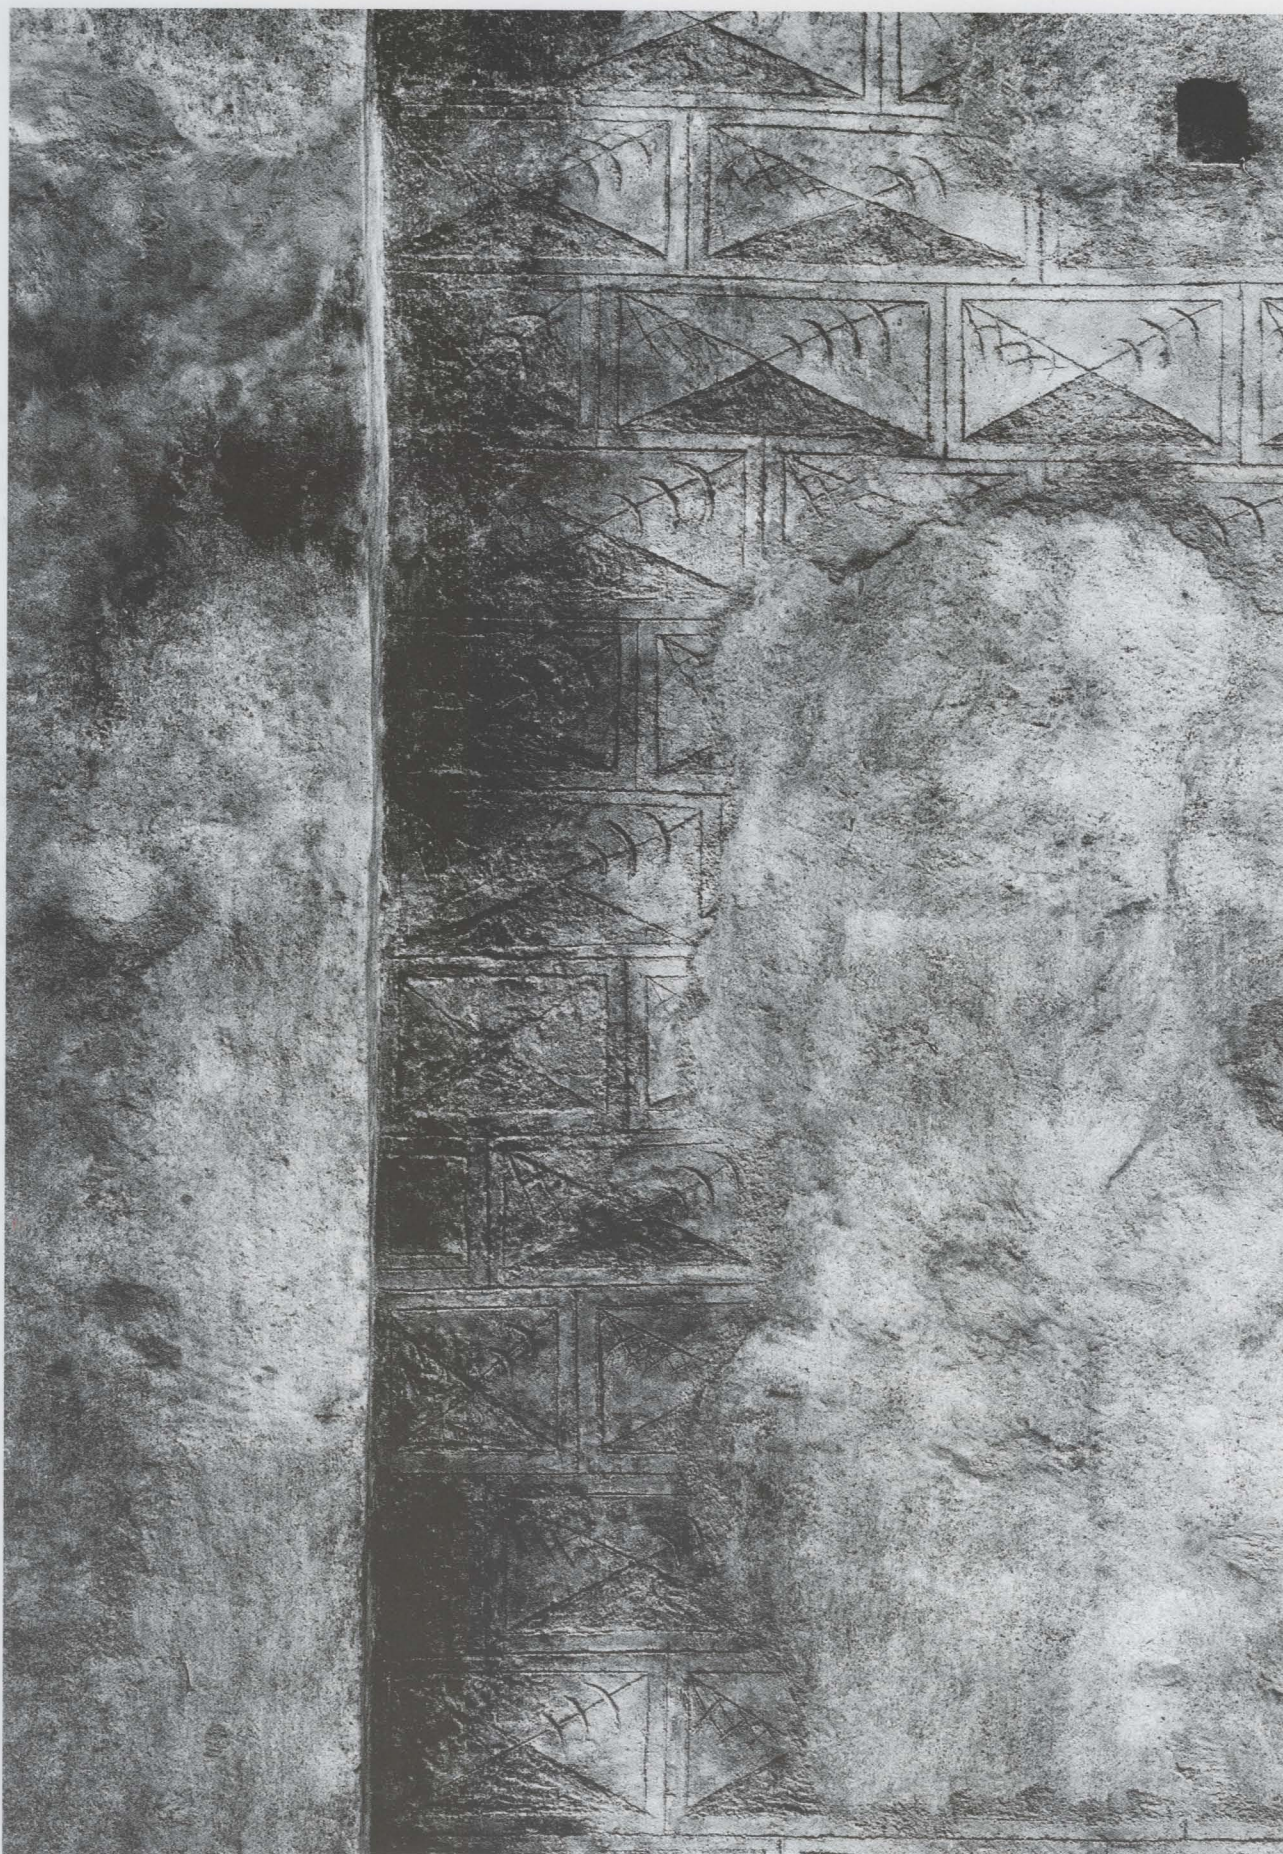
Obr. 22. Švihov (okres Klatovy), státní hrad, dvorní průčelí jižního paláce po restaurování. Detail stabilizovaného originálního sgrafita u východního nároží. Patina není umělým výtvozem restaurátorů. Přirozený vzhled starobylosti byl pouze respektován jako jeden z významných atributů hodnoty památky. (Foto Ladislav Bezděk, říjen 2003)

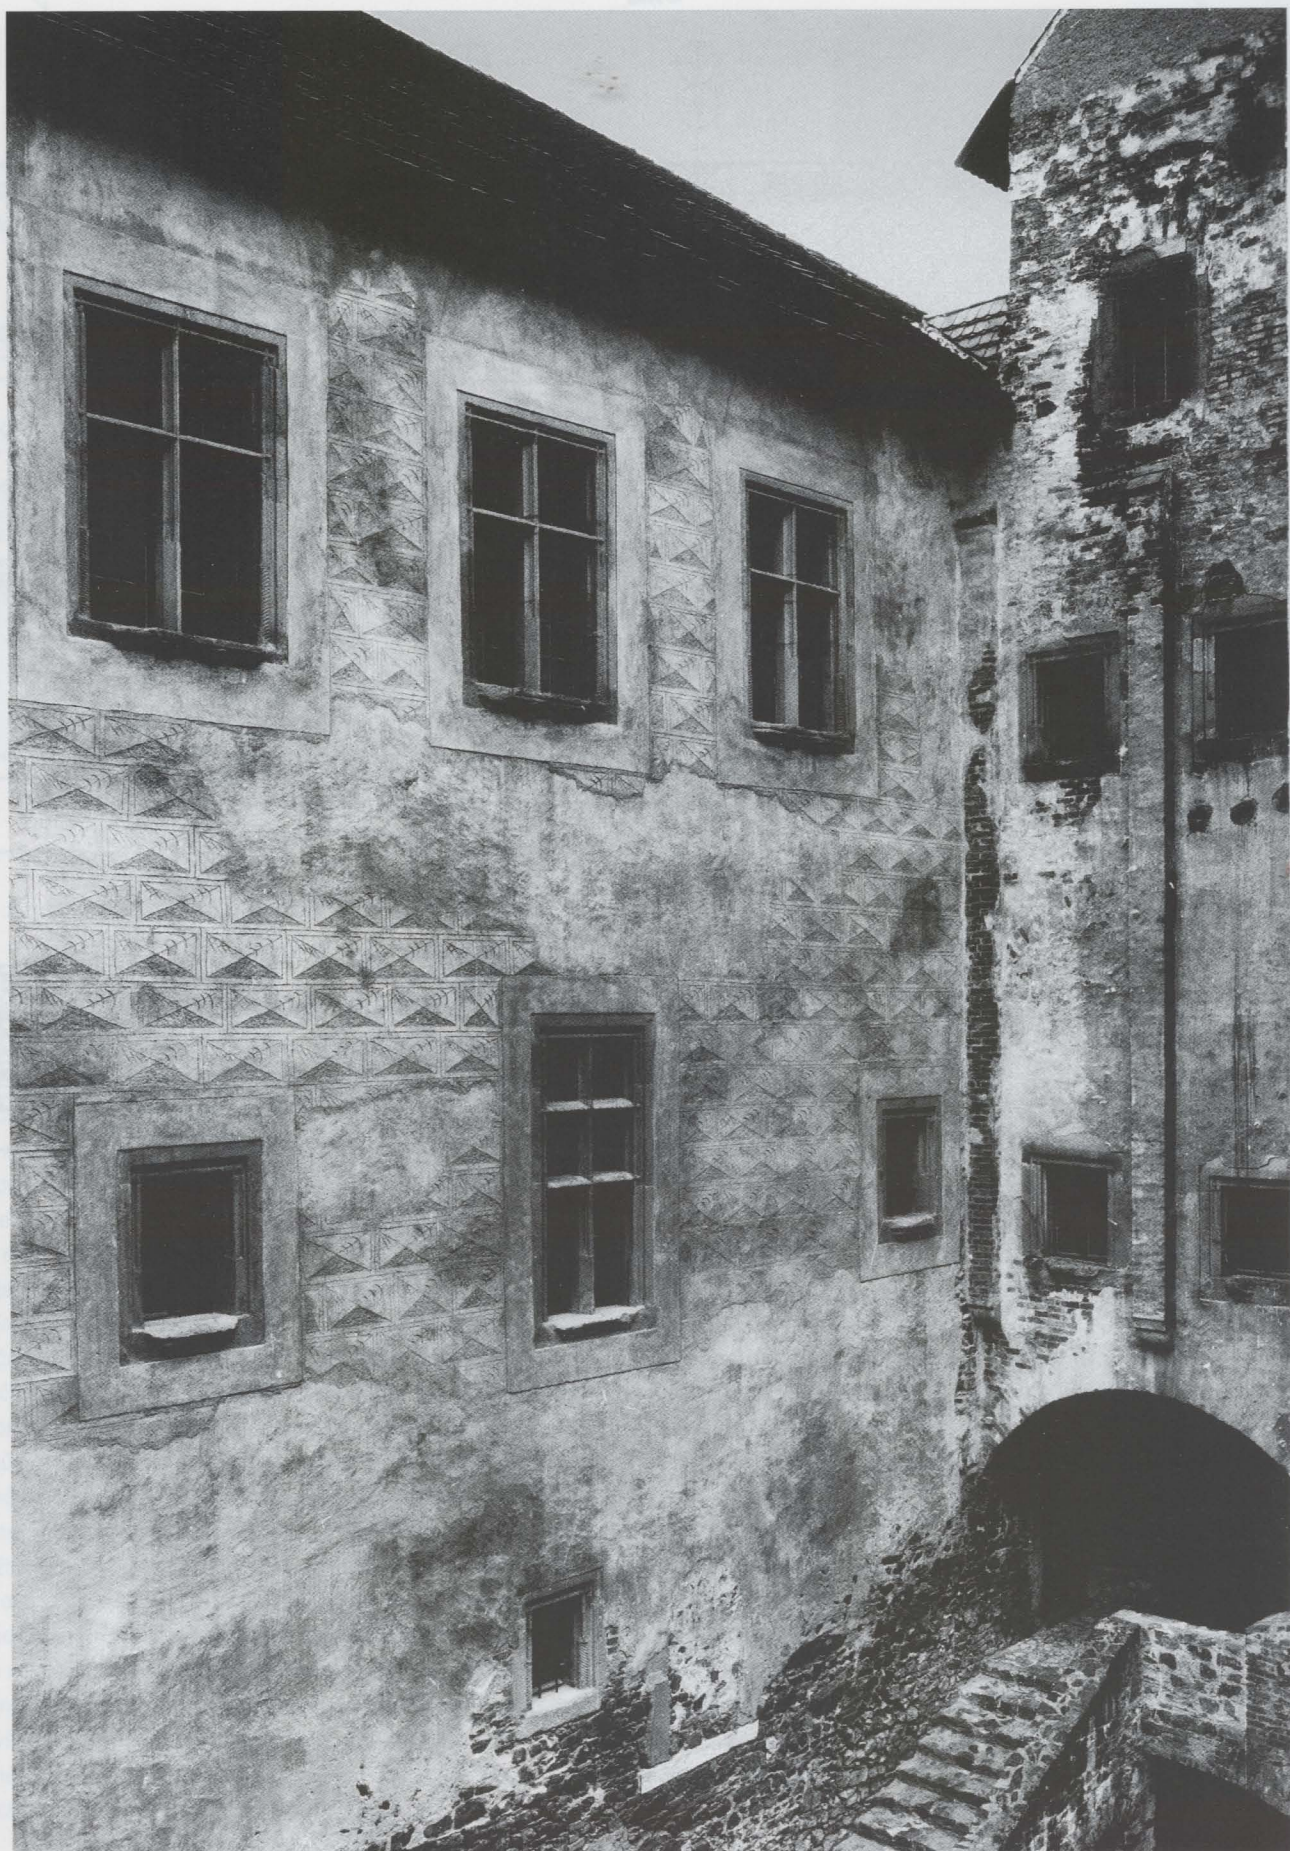
Obr. 23. Švihov (okres Klatovy), státní hrad, dvorní průčelí jižního paláce. Celkový pohled po restaurování. (Foto Ladislav Bezděk, říjen 2003)

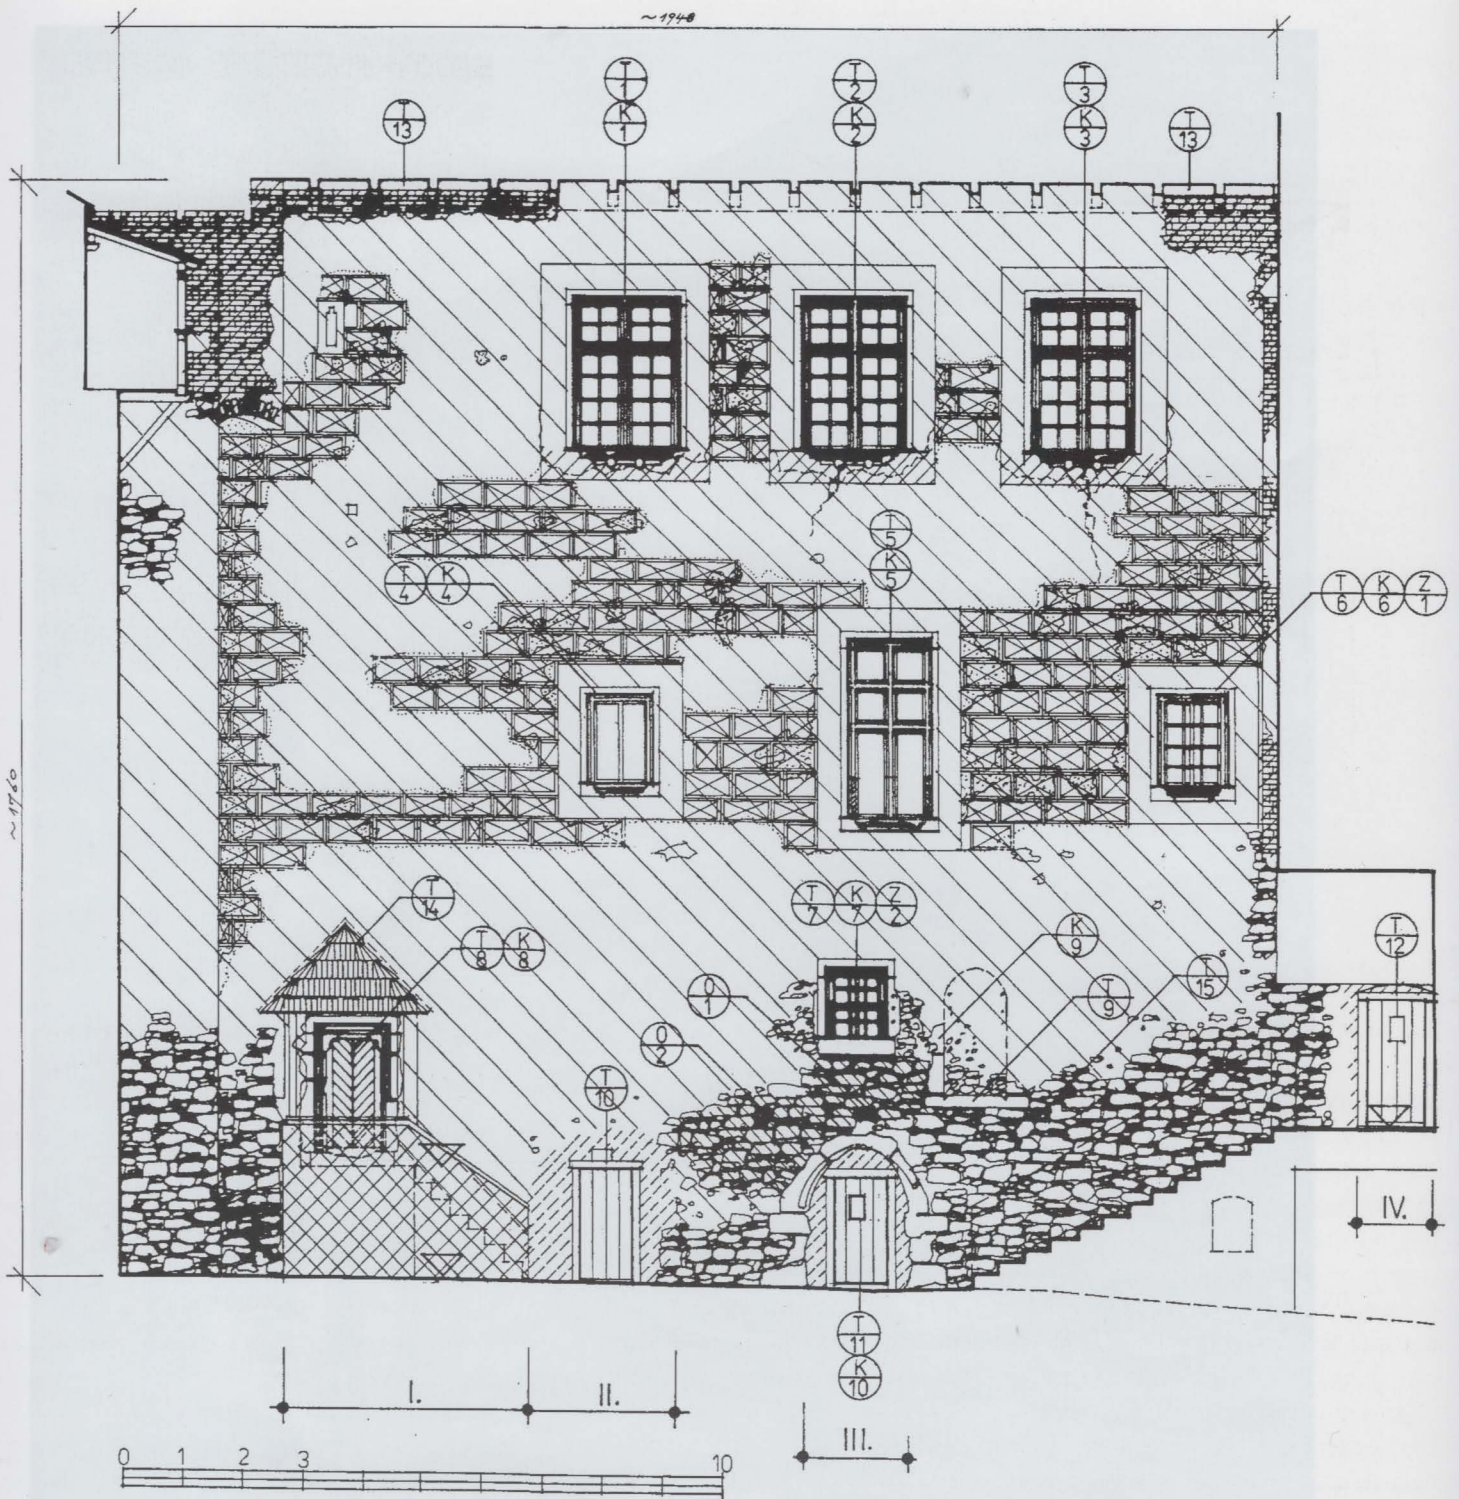
ŠVIHOV - jižní palác, severní průčelí

Obr. 24. Švihov (okres Klatovy), státní hrad, dvorní průčelí jižního paláce. Návrh restaurování a konzervace (ukázka z projektu GIRSA AT spol. s r. o., květen 2003):

- A) rozsah konzervace autentických omítek opakovanou aplikací vápenné vody,
- B) zafixování a stabilizace omítky s originální sgrafitovou výzdobou provedené restaurátorem,
- C) návrh doplnění omítky se sgrafitovou výzdobou, rozsah stanoven na základě zhodnocení ikonografie, provede restaurátor,
- D) oprava cihelného zdiva s dílčím vysazením rozpadlého materiálu,
- E) doplnění ploch nových vápenných omítek,
- F) náhrada nevhodných novodobých omítek (nové vápenné omítky, strhávané lžíci),
- G) stabilizace líce soudržného kamenného zdiva (lokální úprava spár),
- H) stabilizace líce kamenného zdiva s vyplavenou zdicí maltou (doklínování, doplnění vápenné malty),
- I) řešení přechodů mezi omítkou a obnaženým zdivem (podmelení okrajů omítkových ploch, lokální doplnění vápenné malty do spár),
- J) oprava omítek schodišového přístavku.

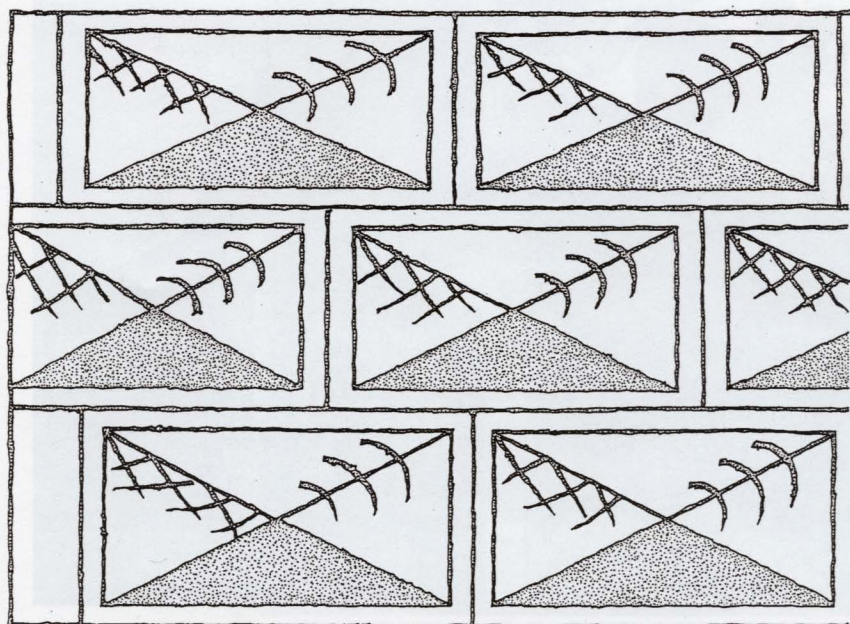
Obr. 25. Švihov (okres Klatovy), státní hrad, dvorní průčelí jižního paláce. Schéma sgrafitového rozvrhu. (Kresba Václav Girs, 2003)

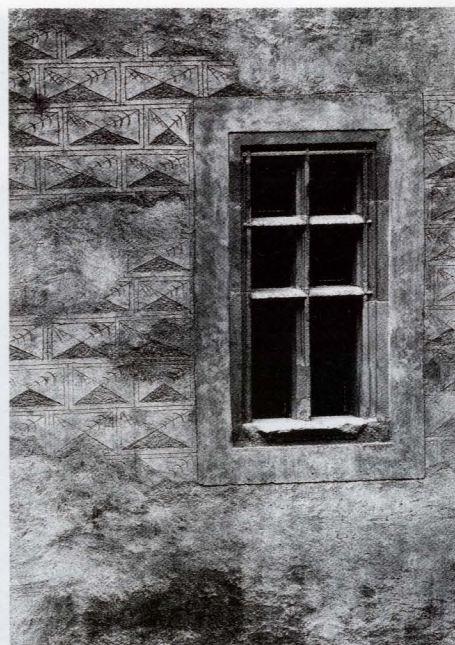
Obr. 26. Švihov (okres Klatovy), státní hrad, dvorní průčelí jižního paláce. Detail okna s paspartou po restaurování. (Foto Ladislav Bezděk, říjen 2003)
