# **(Ne)nápadné proměny – příběhy fasád švihovského hradu a jejich záchrany**

Fasády historických staveb mohou být otevřenými knihami či přesněji kronikami, ve kterých lze číst příběhy z minulosti stavby. A to nejen v případě fasád poznamenaných zubem času. I po opravě či záchraně fasády bychom měli mít možnost číst nebo alespoň tušit, že v minulosti fasády vypadaly jinak než dnes, že se při práci používaly jiné materiály a jiné pracovní postupy. Když se oprava historické fasády nezdaří, při pohledu na ni vlastně nevíme, zda se díváme na stavbu s dlouhou historií, nebo zda vidíme jen novostavbu v historizujícím stylu. A to je škoda. Ale lze vlastně chránit historické stavby tak, aby si zachovaly své starobylé kouzlo a přitažlivost? A jak se to dělá? Právě na tyto otázky se snaží odpovědět tato výstava. Máte-li chuť nahlédnout do procesů i výsledků příkladné záchrany vybraných fasád hradu Švihov, nyní máte jedinečnou možnost. Prostřednictvím fotografií zobrazujících minulost i přítomnost hradu, ale následně třeba i formou procházky okolo hradu Vás chceme upozornit na opomíjený, a přitom tak zřejmý fakt, že fasádám starých staveb sluší staré omítky, stará dřevěná okna, staré dveře,

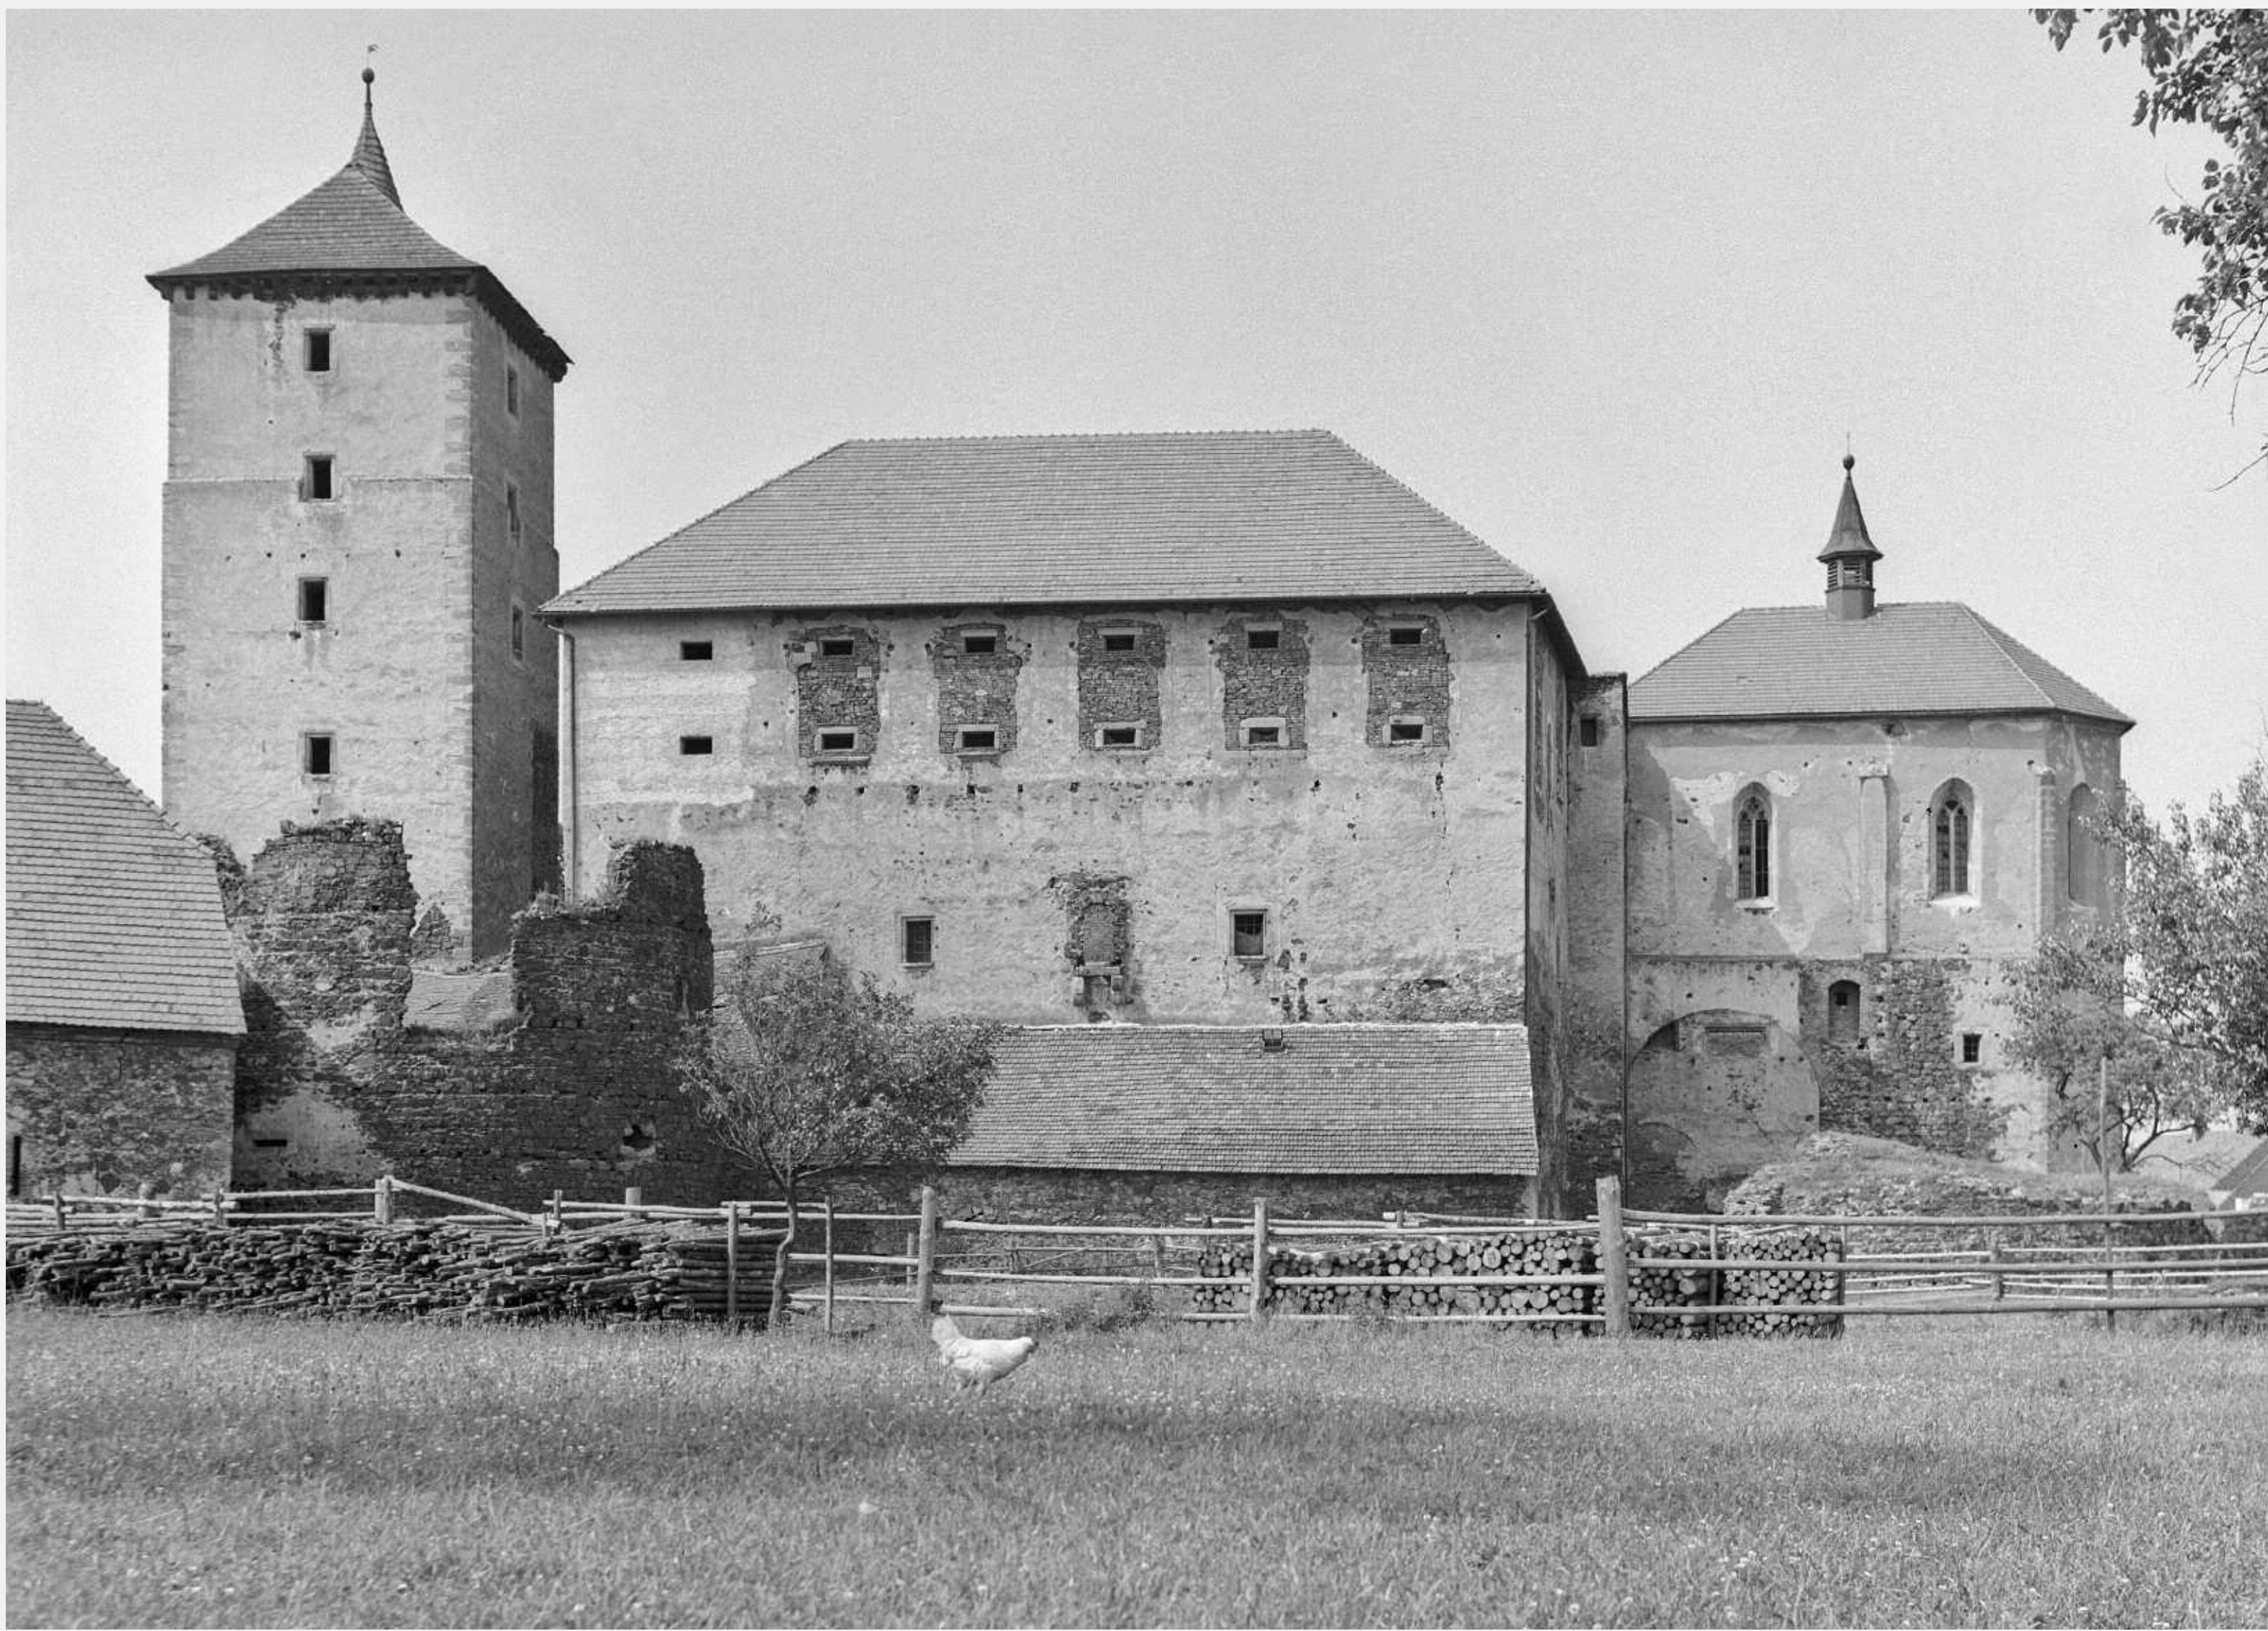
**Obr. 1.** Pohled na hrad od jihu. Na snímku datovaném do období let 1920 až 1940 je zachycen hrad ještě jako hospodářsky využívaný objekt. U paty paláce stojí přístavba, okna paláce jsou zazděná – v prostorách byly sýpky, obranná bašta v levé spodní části snímku je pobořená.

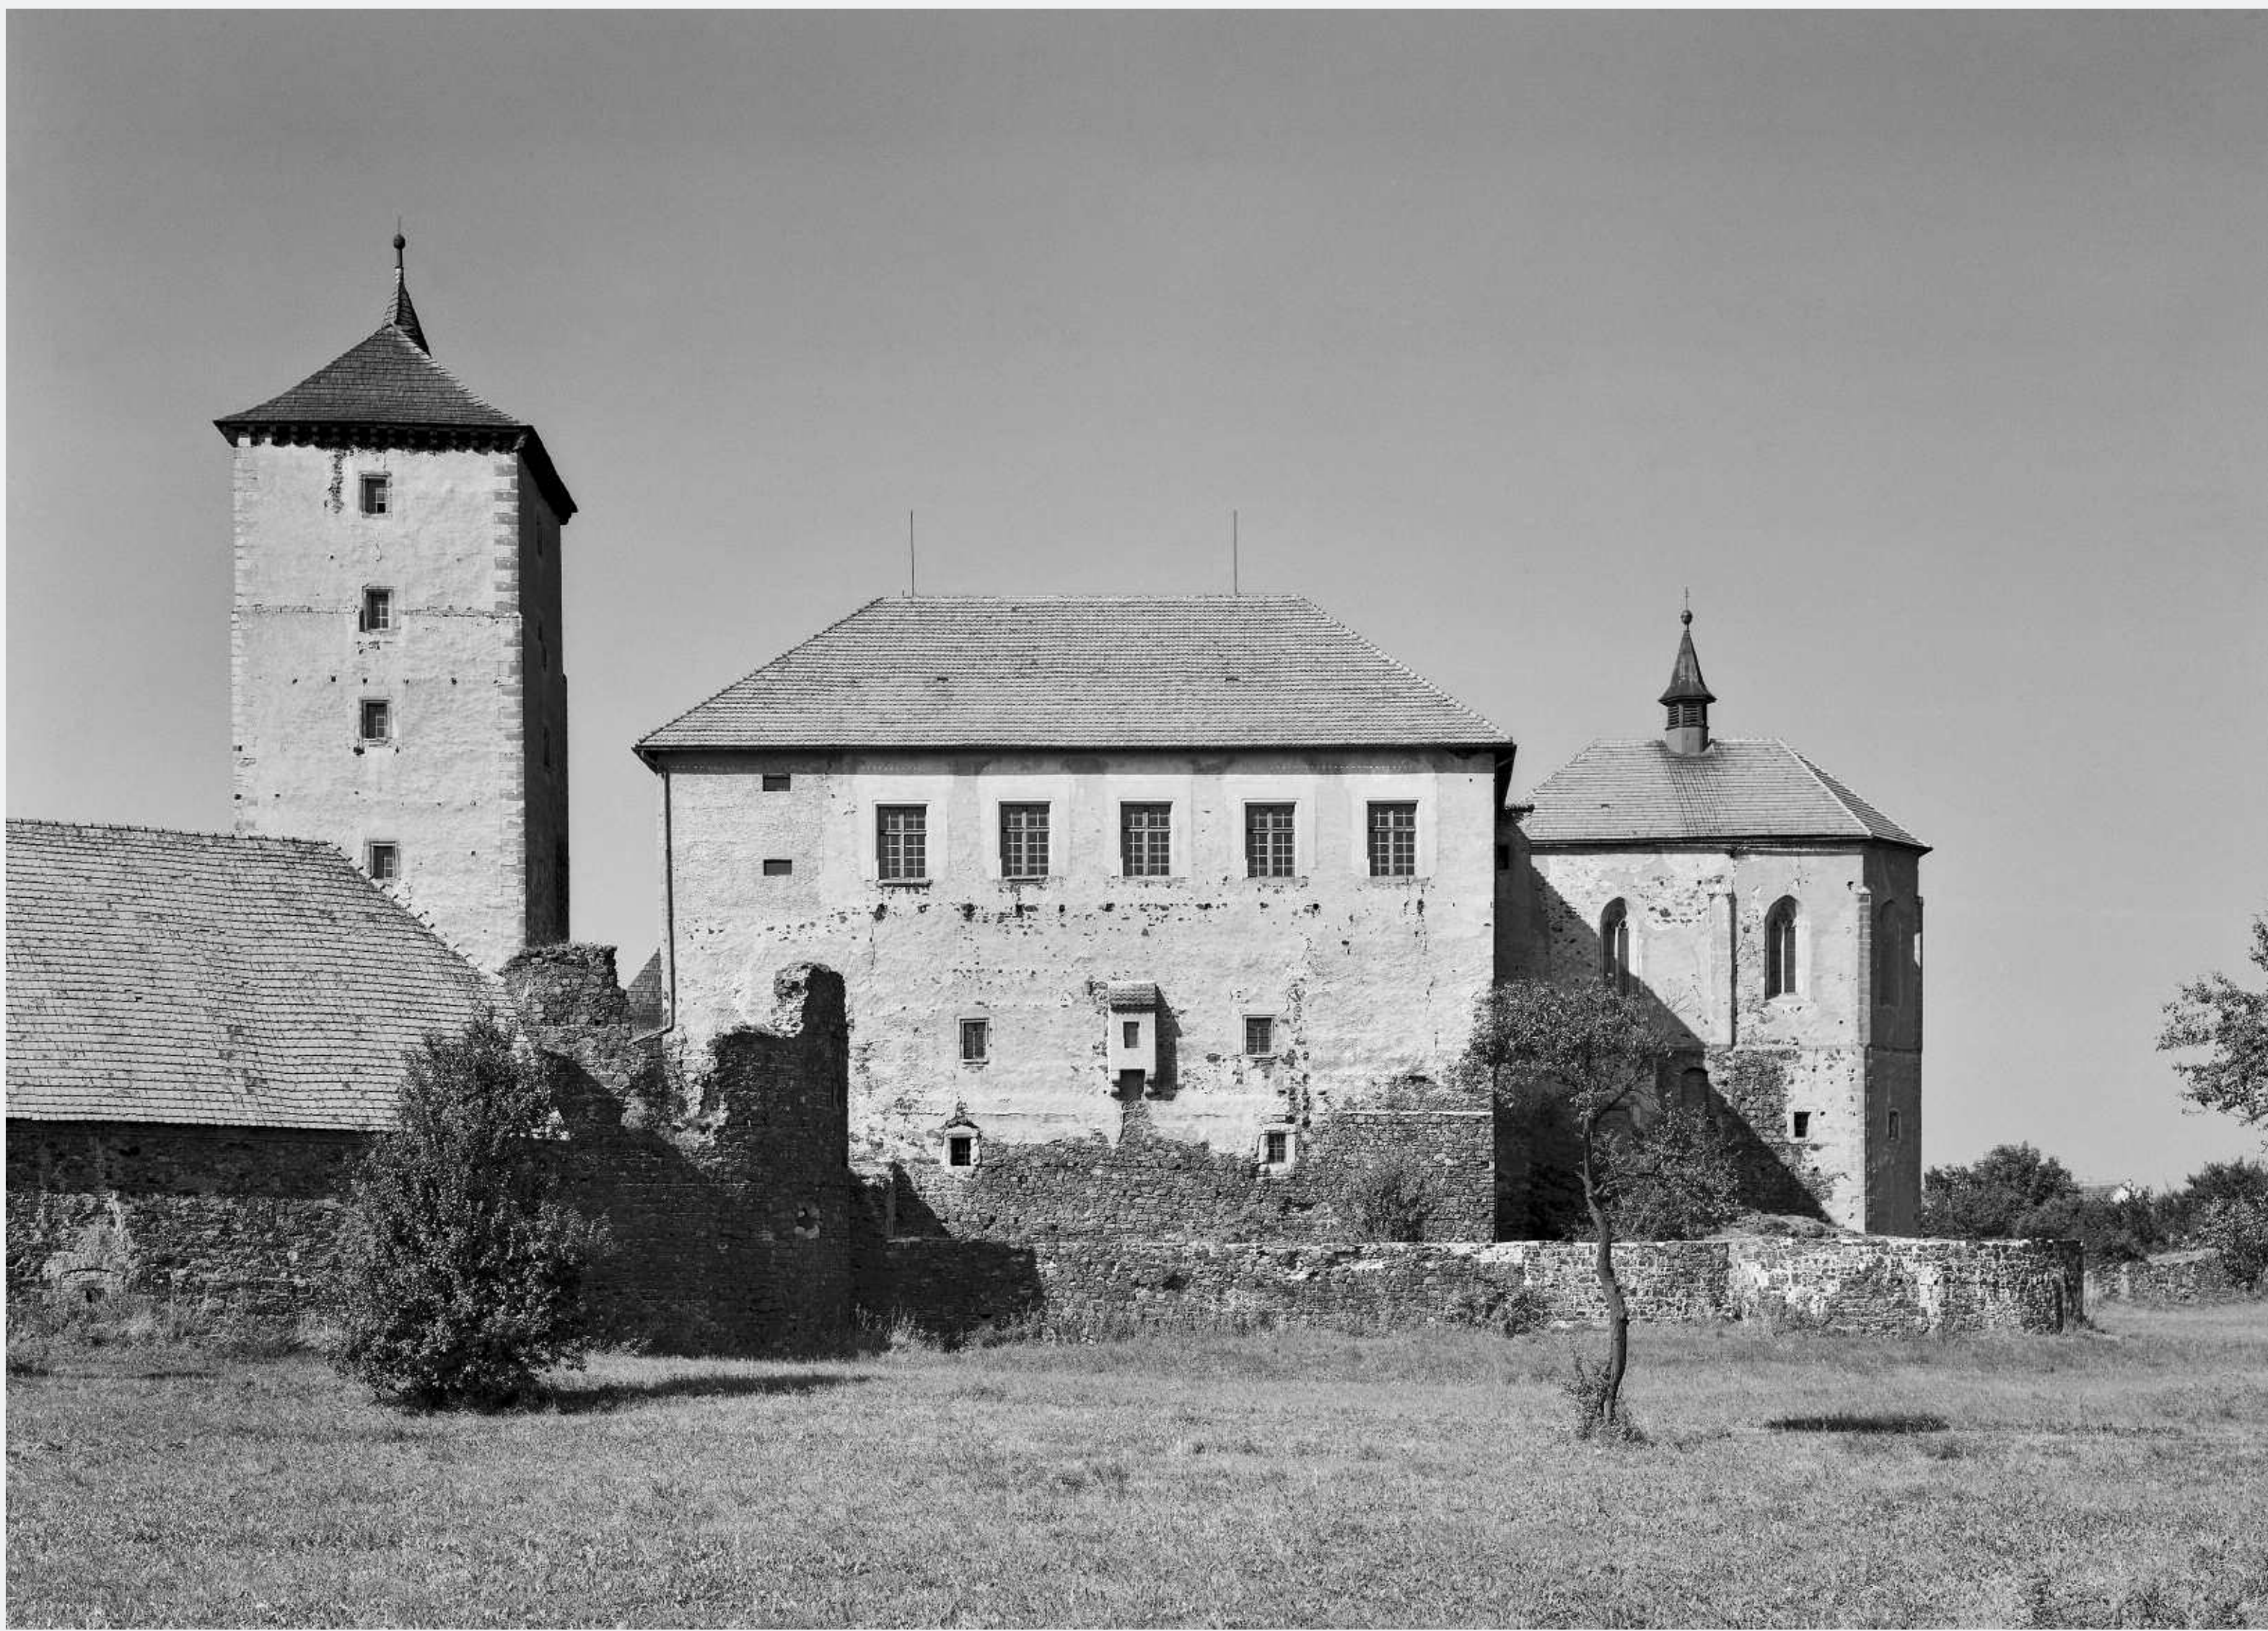
**Obr. 2.** Stejně místo v roce 1973. Cílem zásahů v 50. a 60. letech bylo navrátit hospodářsky využívanému objektu charakter hradu. Od počátku přitom bylo cílem zachovat vzácné pozdně gotické prvky na fasádách a podobu hradu měnit jen v nezbytných případech. Přístavba u paty paláce je odstraněna, okna paláce již mají podobu odpovídající pozdnímu středověku. V místě dřívější velké poruchy (v prvním patře mezi okny) došlo k navrácení arkýře. Bašta v levé spodní části snímku je stále nedostavěná.

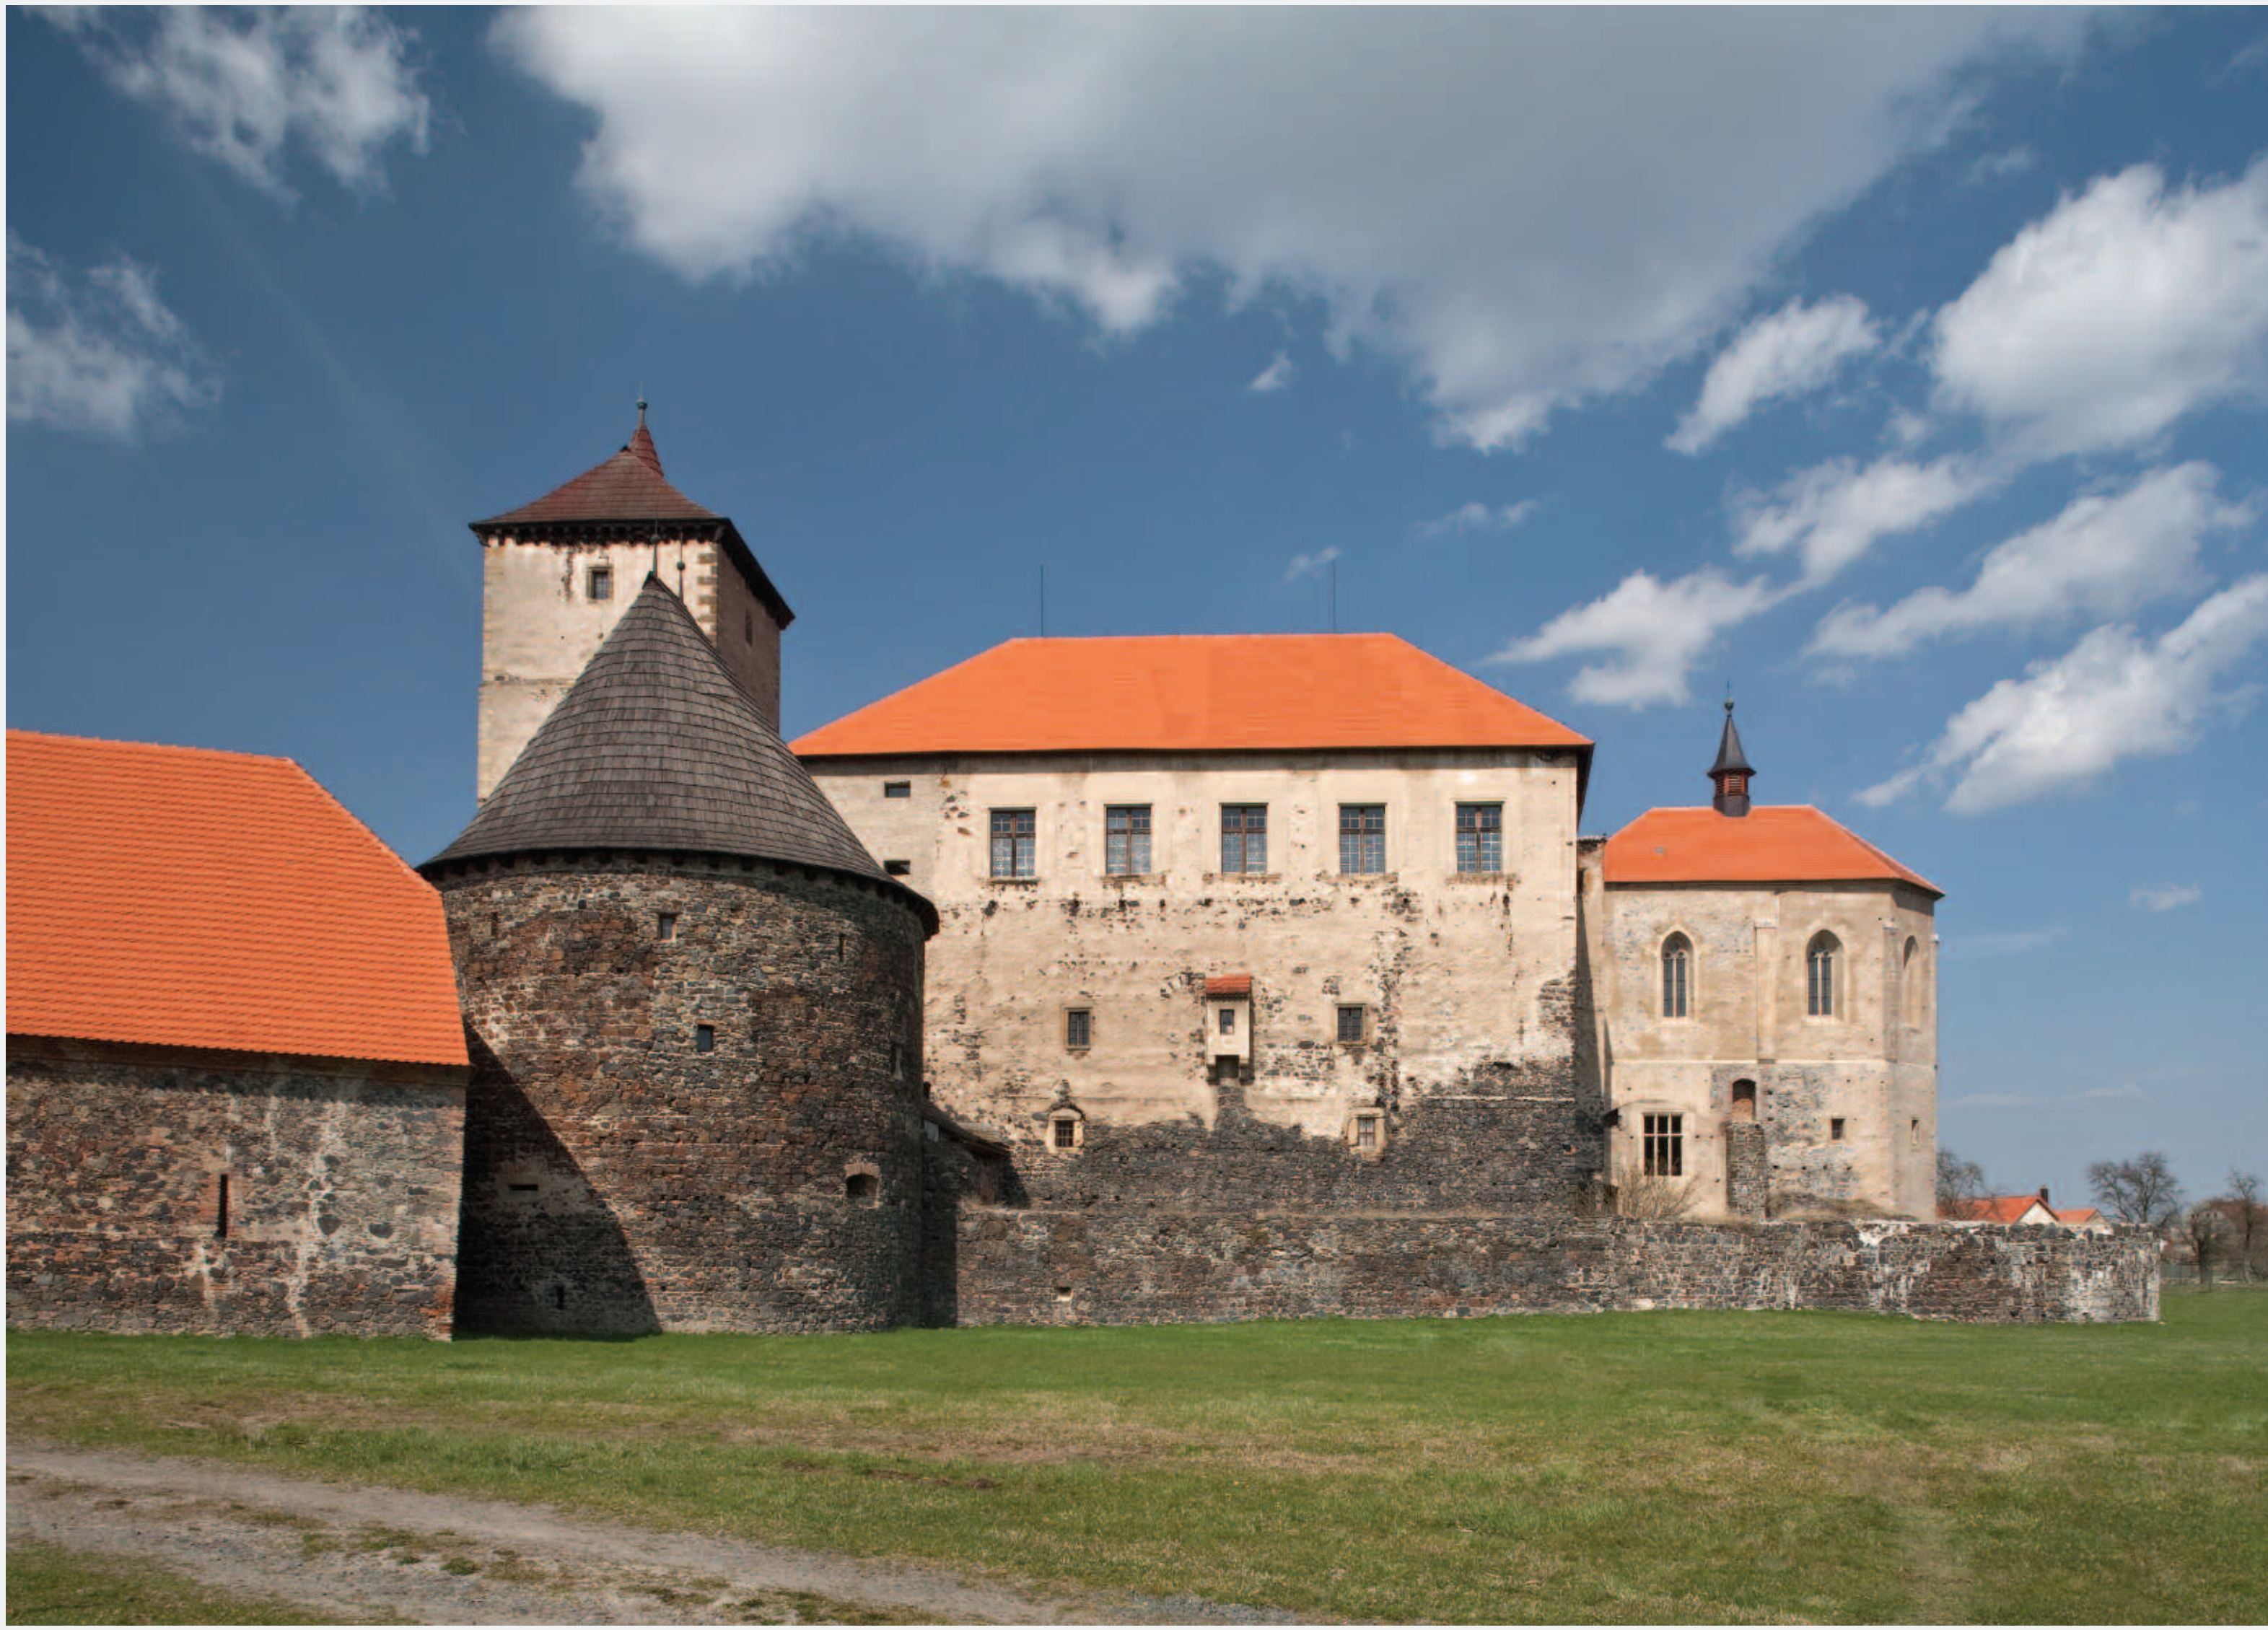
**Obr. 3.** Jižní fasáda jižního paláce v roce 2012. Tím, že v 50. letech byly použity obdobné materiály jako při stavbě hradu (tedy ověřené tradiční materiály jako místní kámen, dřevo či vápenné malty probarvené místním pískem) a práce probíhaly tradičními stavebními postupy, se nové doplňky velmi dobře zapojily do celku. A velmi příznivě i stárnou (podobně jako originální prvky). Dnes jen málokoho napadne, že jižní strana hradu prošla tak výraznými změnami.

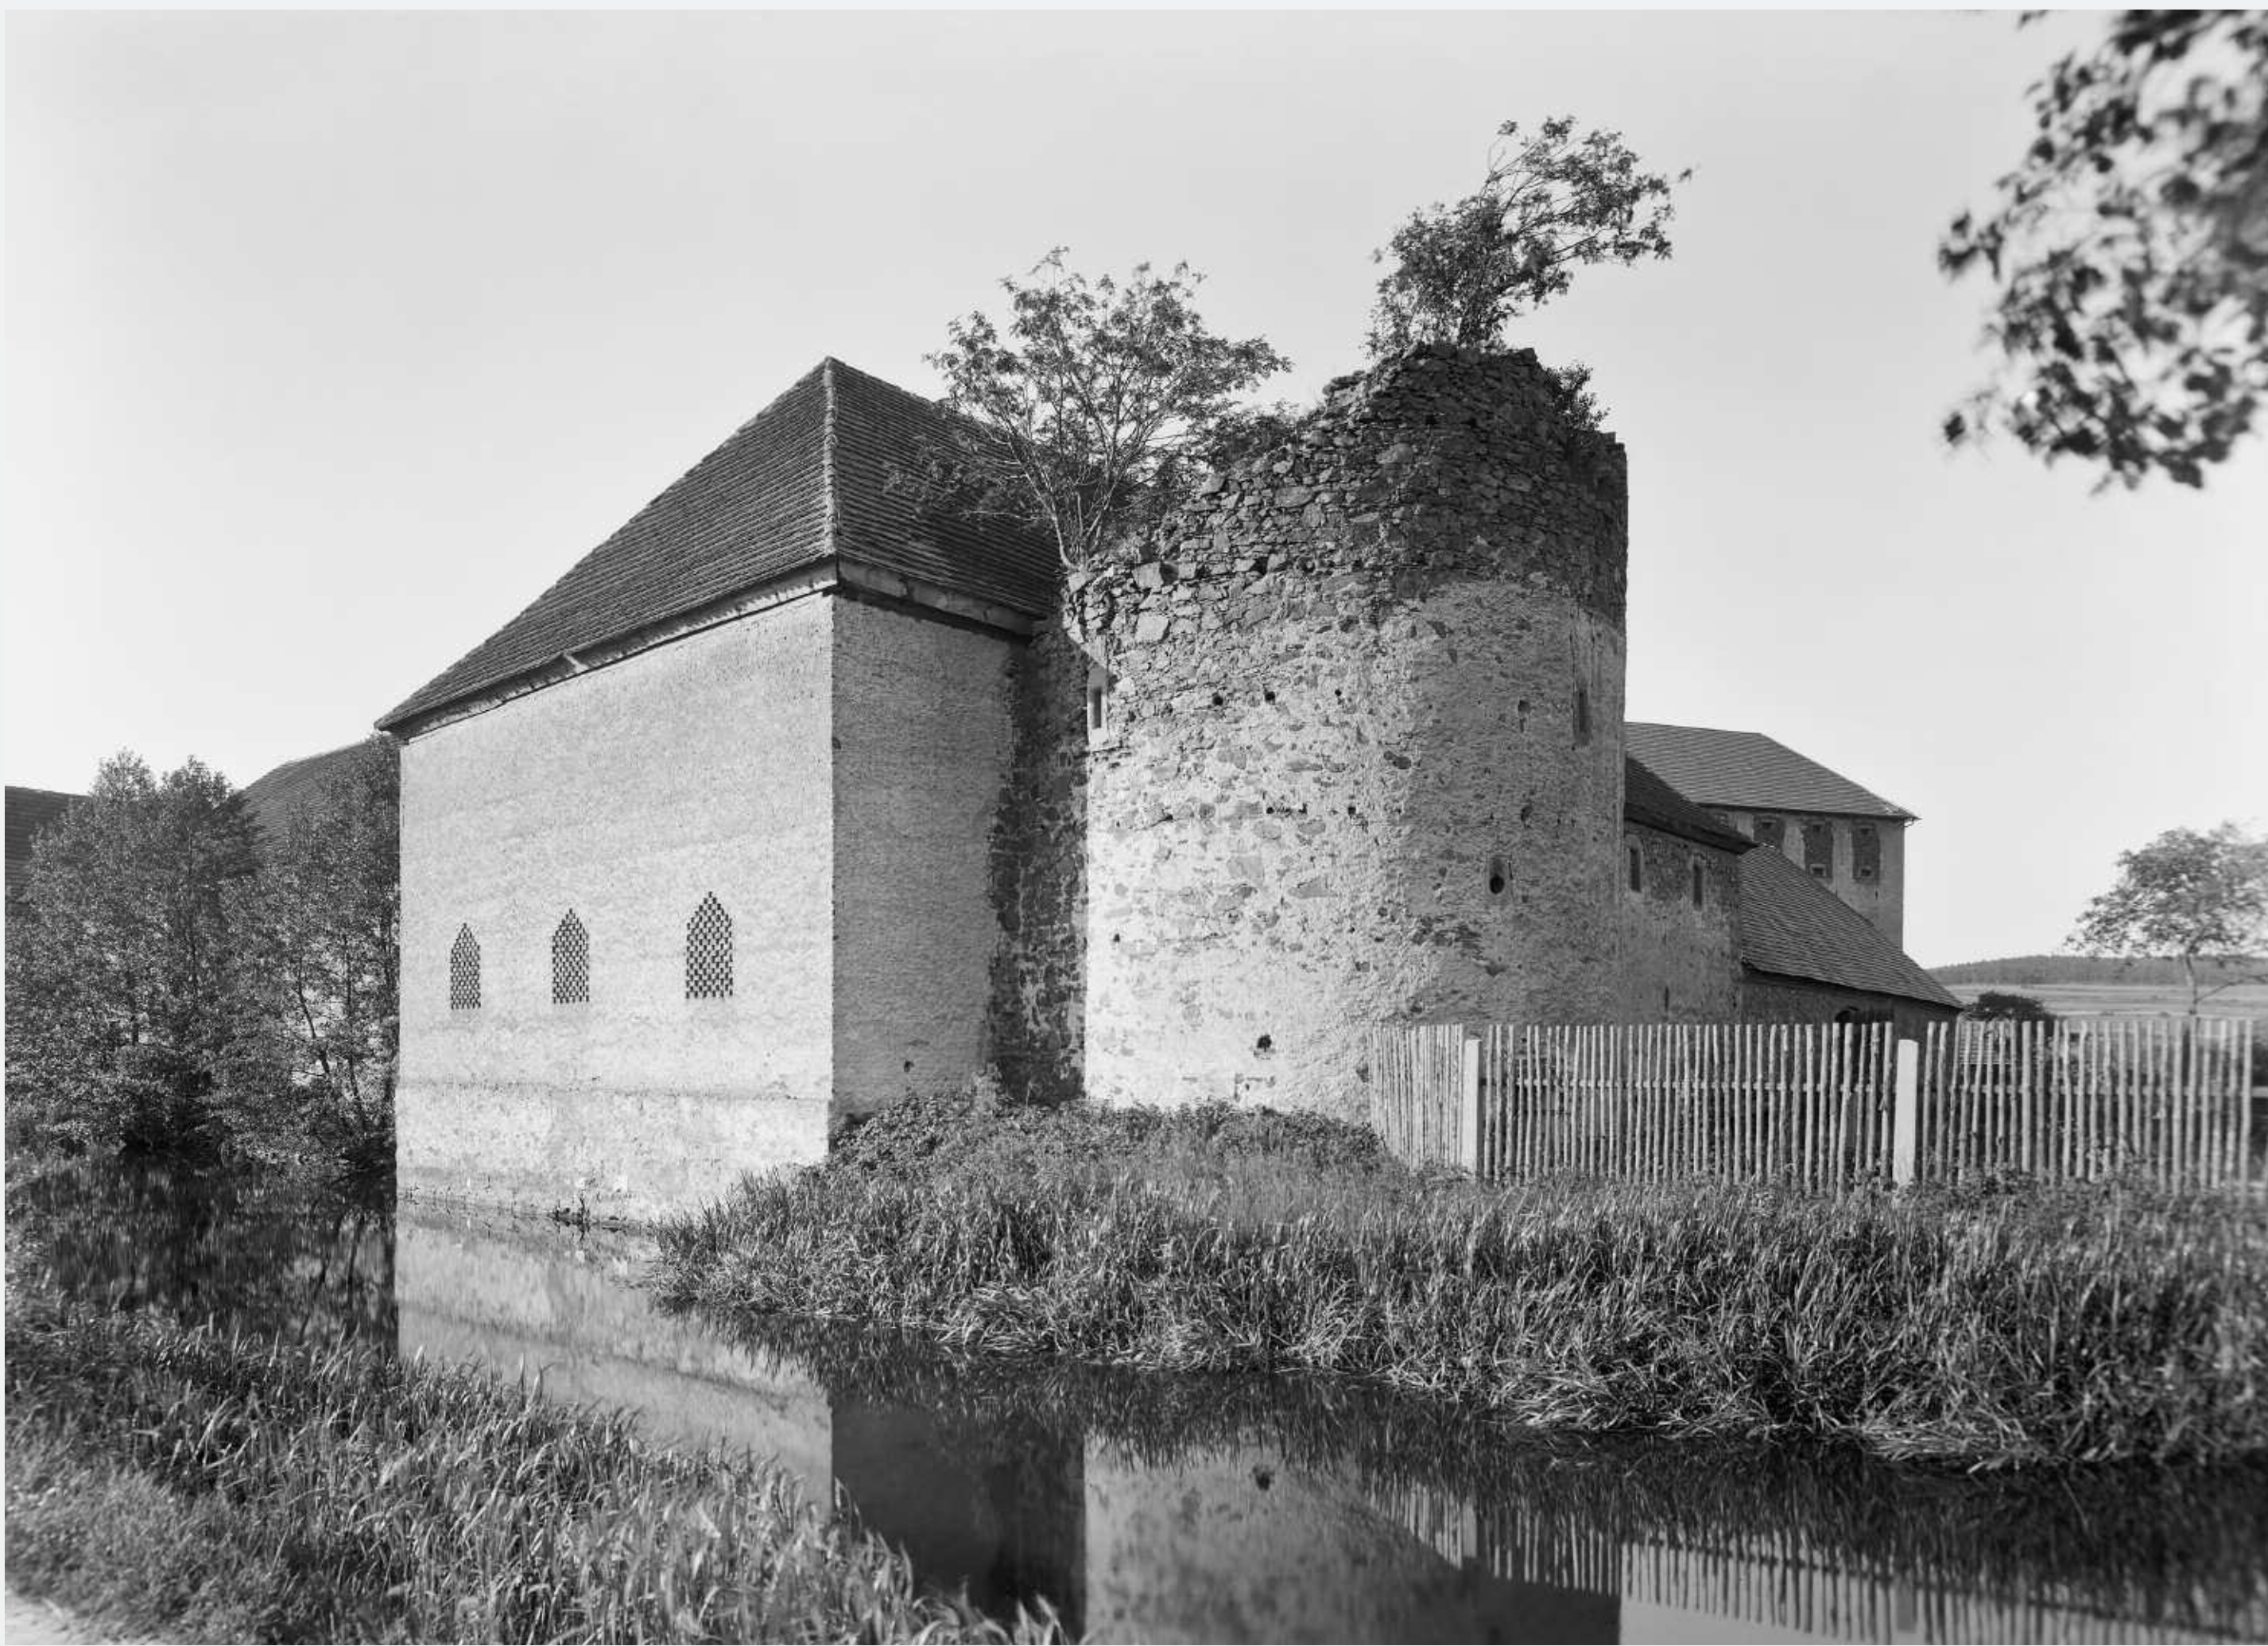
**Obr. 1.** Pohled na areál od jihozápadu. Snímek zachycuje část vnějšího opevnění hradu od jihozápadu, stav v roce 1950. Západní fasáda tzv. špýcharu je v celé ploše omítaná, stejně jako spodní část kruhové věže zvané Kašperka. Horní část pobožené Kašperky kolonizují nálety trav, keřů i stromů.

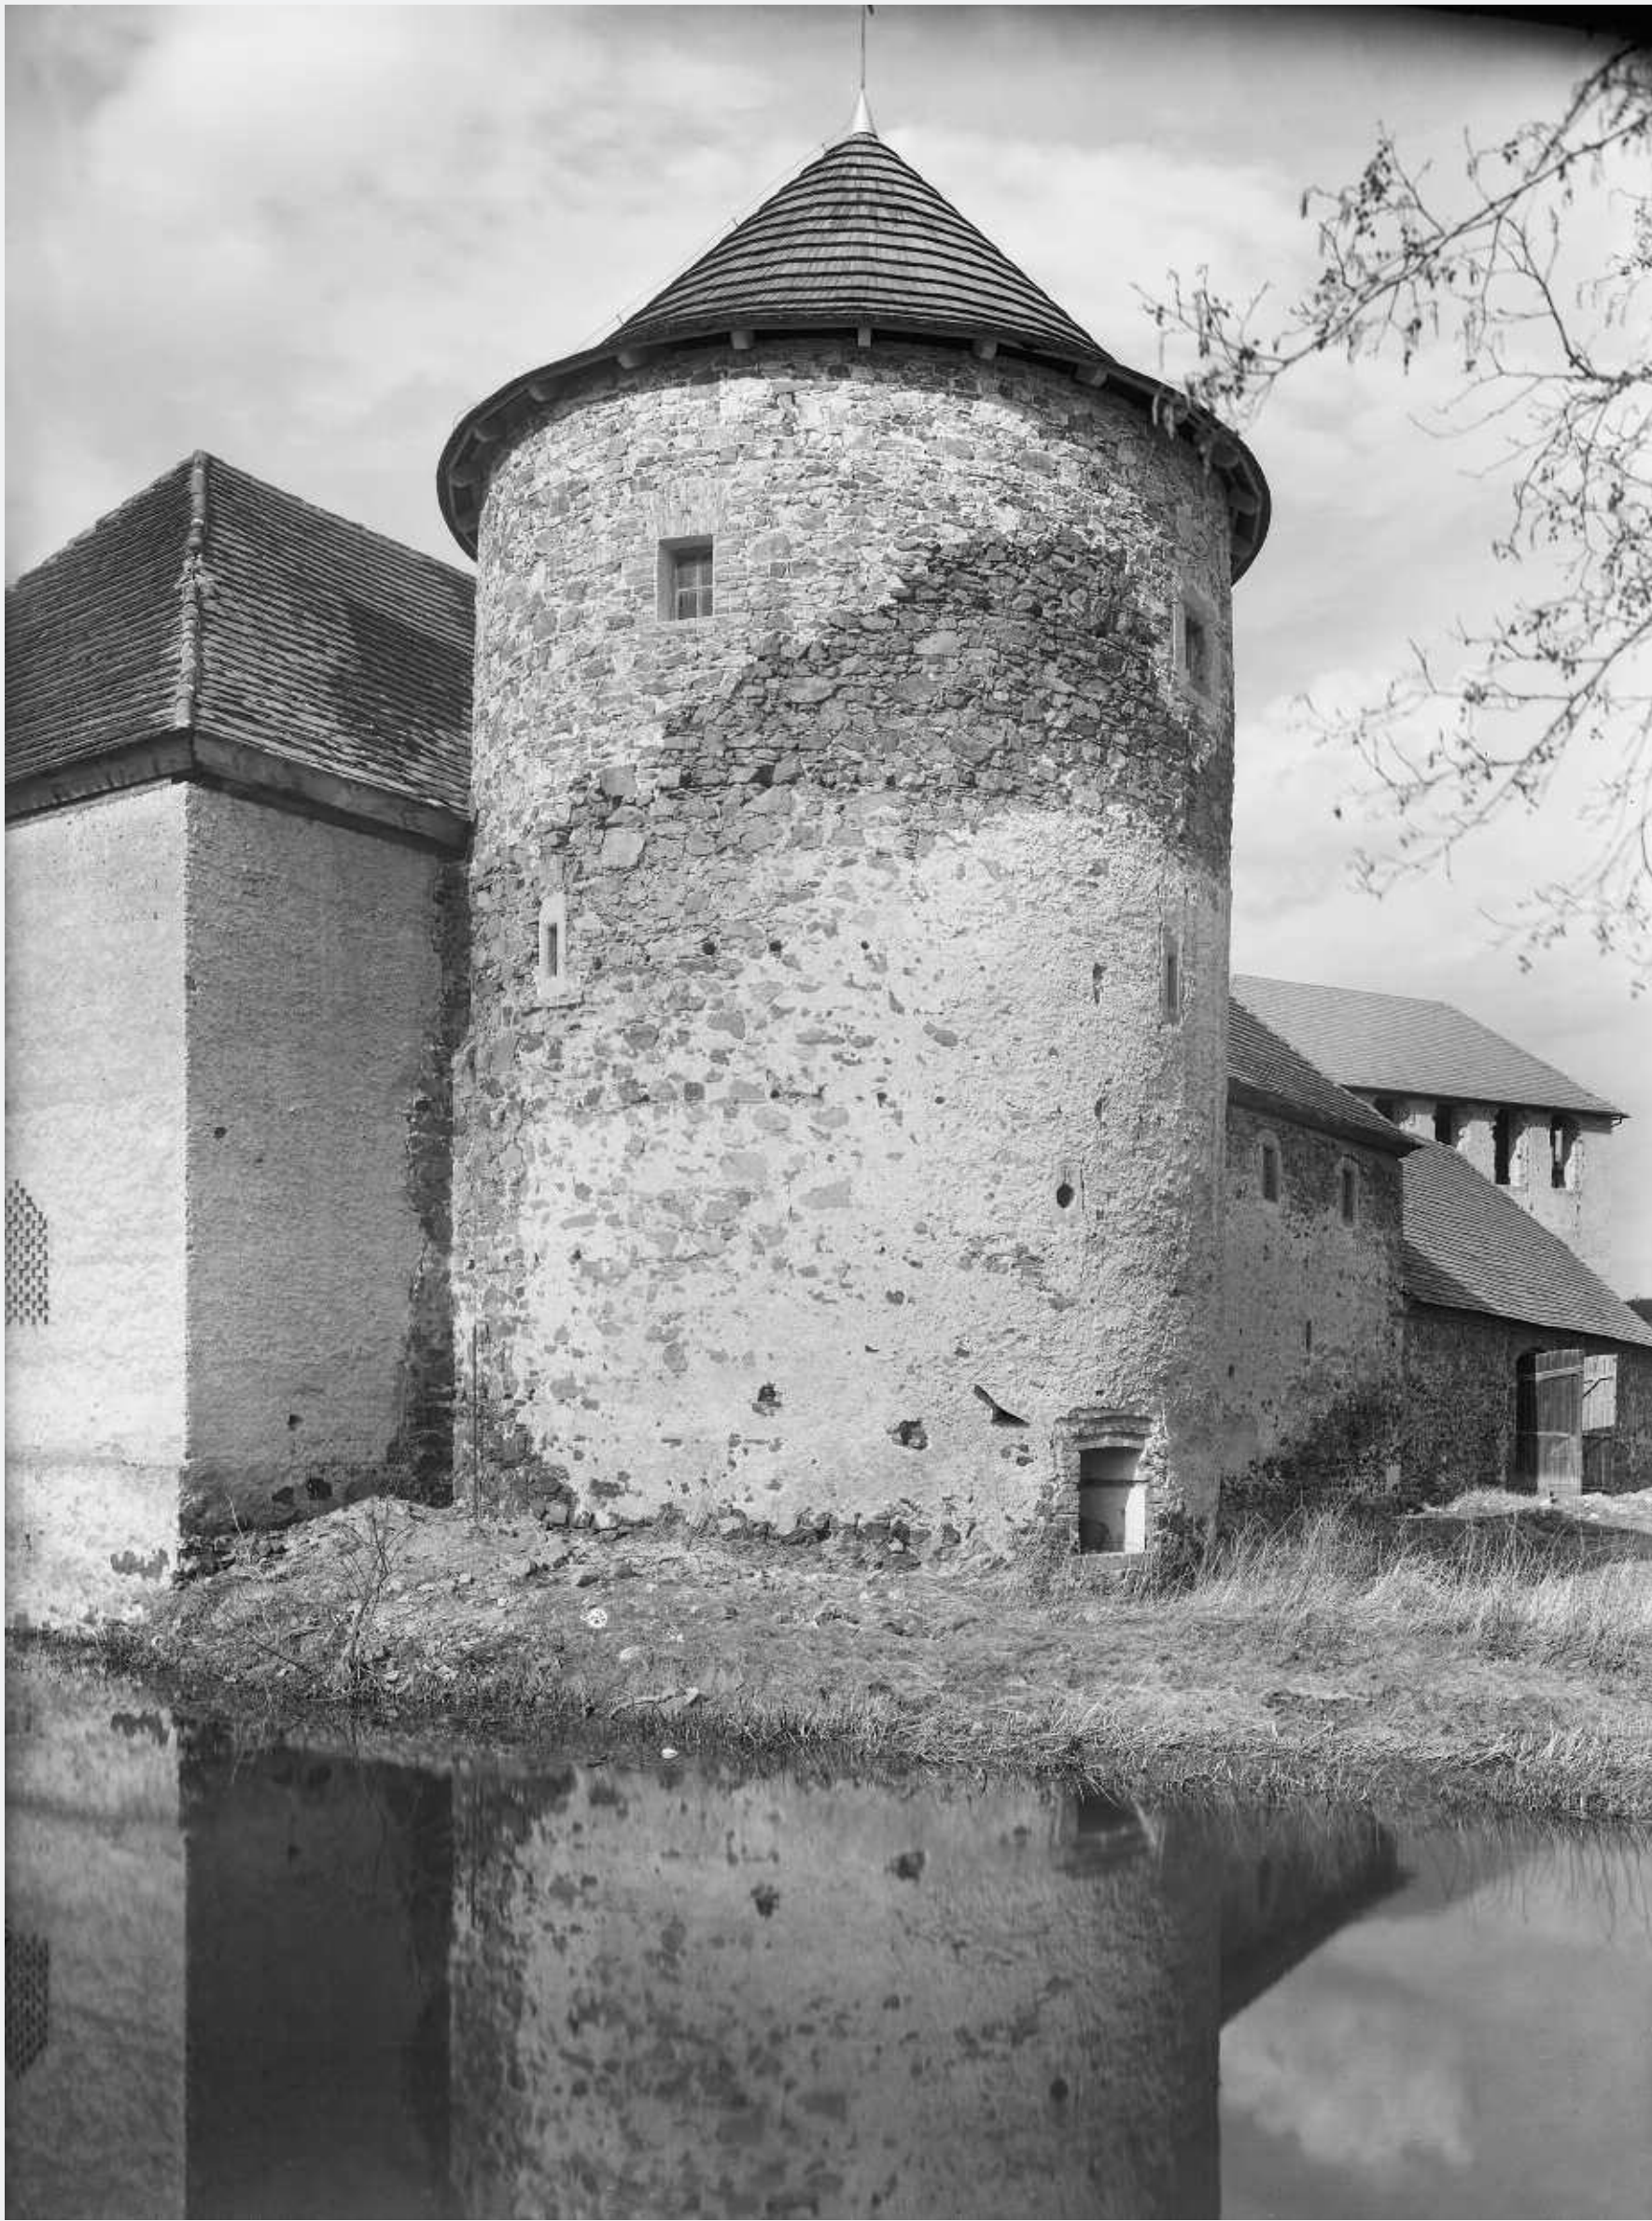
**Obr. 2.** Stejně místo v roce 1951. Věž Kašperka byla zrekonstruována dle návrhu Břetislava Štorma. Snímek dokumentuje, že fasády tzv. špýcharu stále nesou historické (patrně barokní) omítky.
