# **(Ne)nápadné proměny – příběhy fasád švihovského hradu a jejich záchrany**

Fasády historických staveb mohou být otevřenými knihami či přesněji kronikami, ve kterých lze číst příběhy z minulosti stavby. A to nejen v případě fasád poznamenaných zubem času. I po opravě či záchraně fasády bychom měli mít možnost číst nebo alespoň tušit, že v minulosti fasády vypadaly jinak než dnes, že se při práci používaly jiné materiály a jiné pracovní postupy. Když se oprava historické fasády nezdaří, při pohledu na ni vlastně nevíme, zda se díváme na stavbu s dlouhou historií, nebo zda vidíme jen novostavbu v historizujícím stylu. A to je škoda. Ale lze vlastně chránit historické stavby tak, aby si zachovaly své starobylé kouzlo a přitažlivost? A jak se to dělá? Právě na tyto otázky se snaží odpovědět tato výstava. Máte-li chuť nahlédnout do procesů i výsledků příkladné záchrany vybraných fasád hradu Švihov, nyní máte jedinečnou možnost. Prostřednictvím fotografií zobrazujících minulost i přítomnost hradu, ale následně třeba i formou procházky okolo hradu Vás chceme upozornit na opomíjený, a přitom tak zřejmý fakt, že fasádám starých staveb sluší staré omítky, stará dřevěná okna, staré dveře,

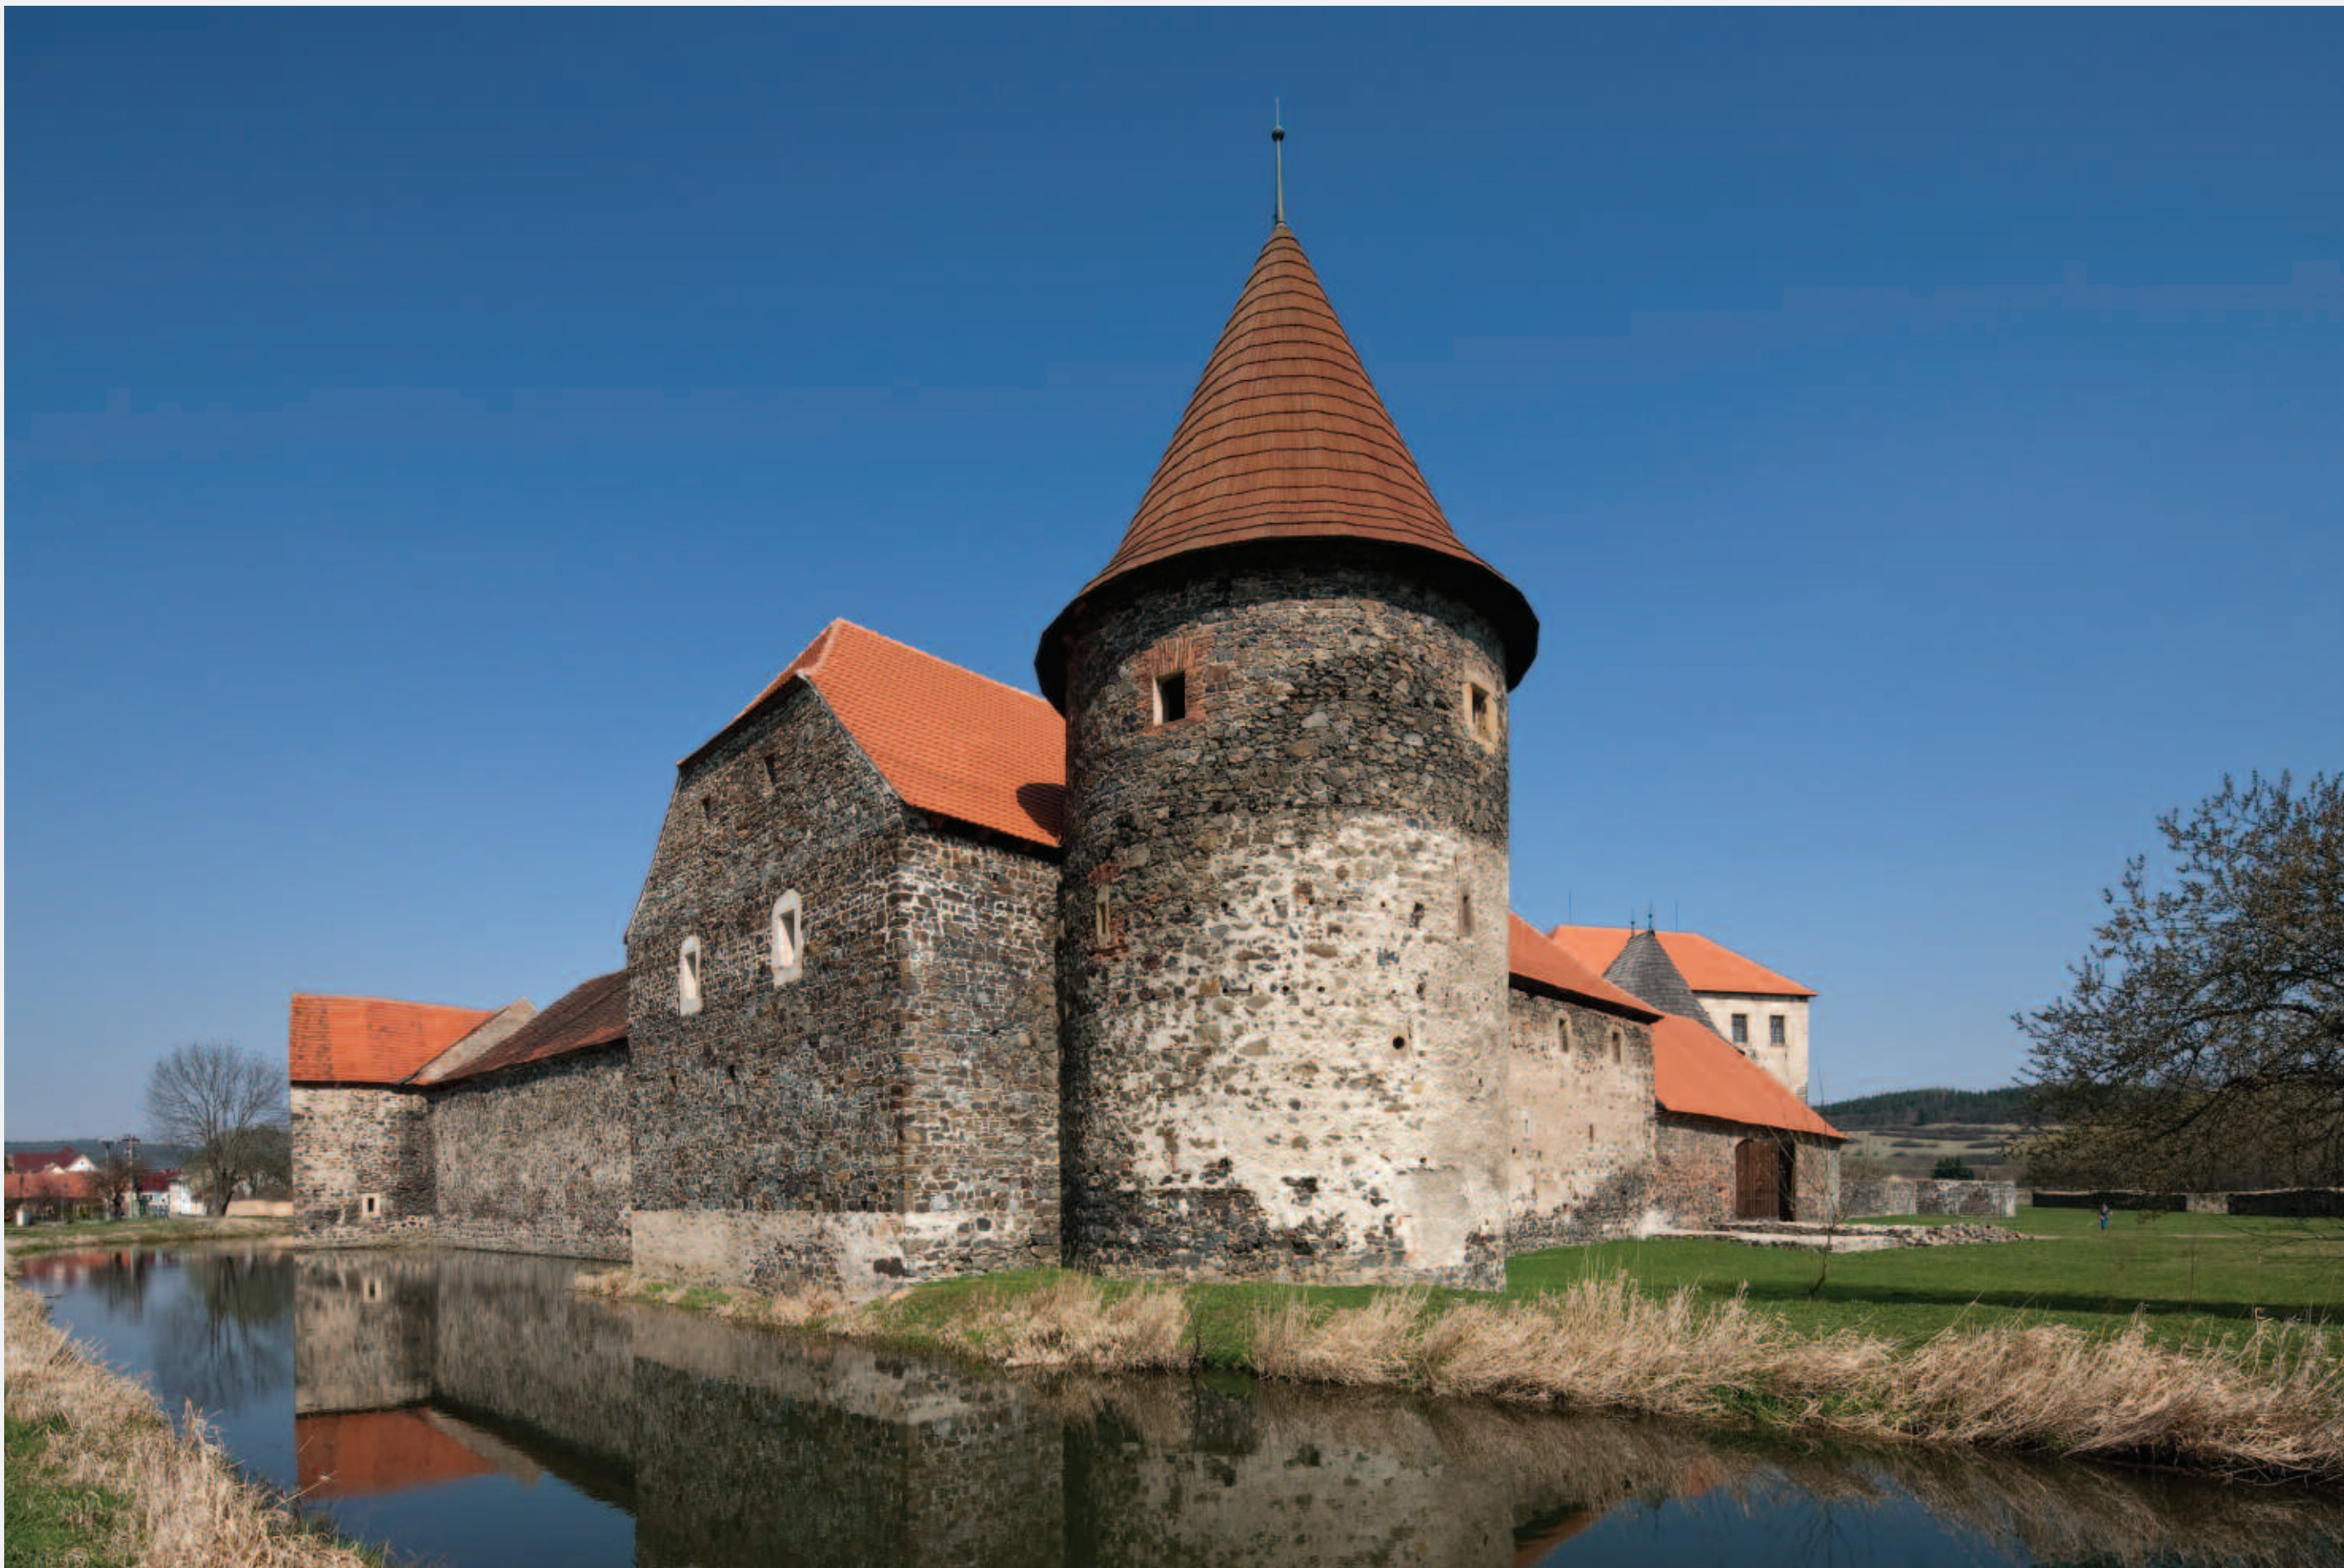
**Obr. 3.** Současný stav v dubnu 2012. Porovnáním se staršími snímky místa zjišťujeme nápadnou proměnu. Zdivo a tedy i fasáda špýcharu prošla proměnou (s výjimkou soklové partie). Došlo ke změně podoby fasády, počtu, tvaru i umístění oken, na fasádě přibyl gotizující štít. Změnou prošla i Štormova střecha věže Kašperky, která ve své nové gotizující podobě nemá na hradě analogii.

Jak zachycují snímky na tomto panelu, na jihozápadní fasádě bývalého špýcharu v 90. letech 20. století, kromě dalšího, zanikly historické (patrně barokní) omítky. Tím byla fasáda ochuzena. Omítky spoluvytvářejí podobu historických fasád, jsou dokladem dobového vkusu, ale i řemeslného umu našich předků. Omítky po staletí chrání zdivo před vlhkostí a zasořením, což je zejména v případě vodního hradu na místě. Na vlastní oči si místo můžete prohlédnout na místě vyznačeném v mapce.

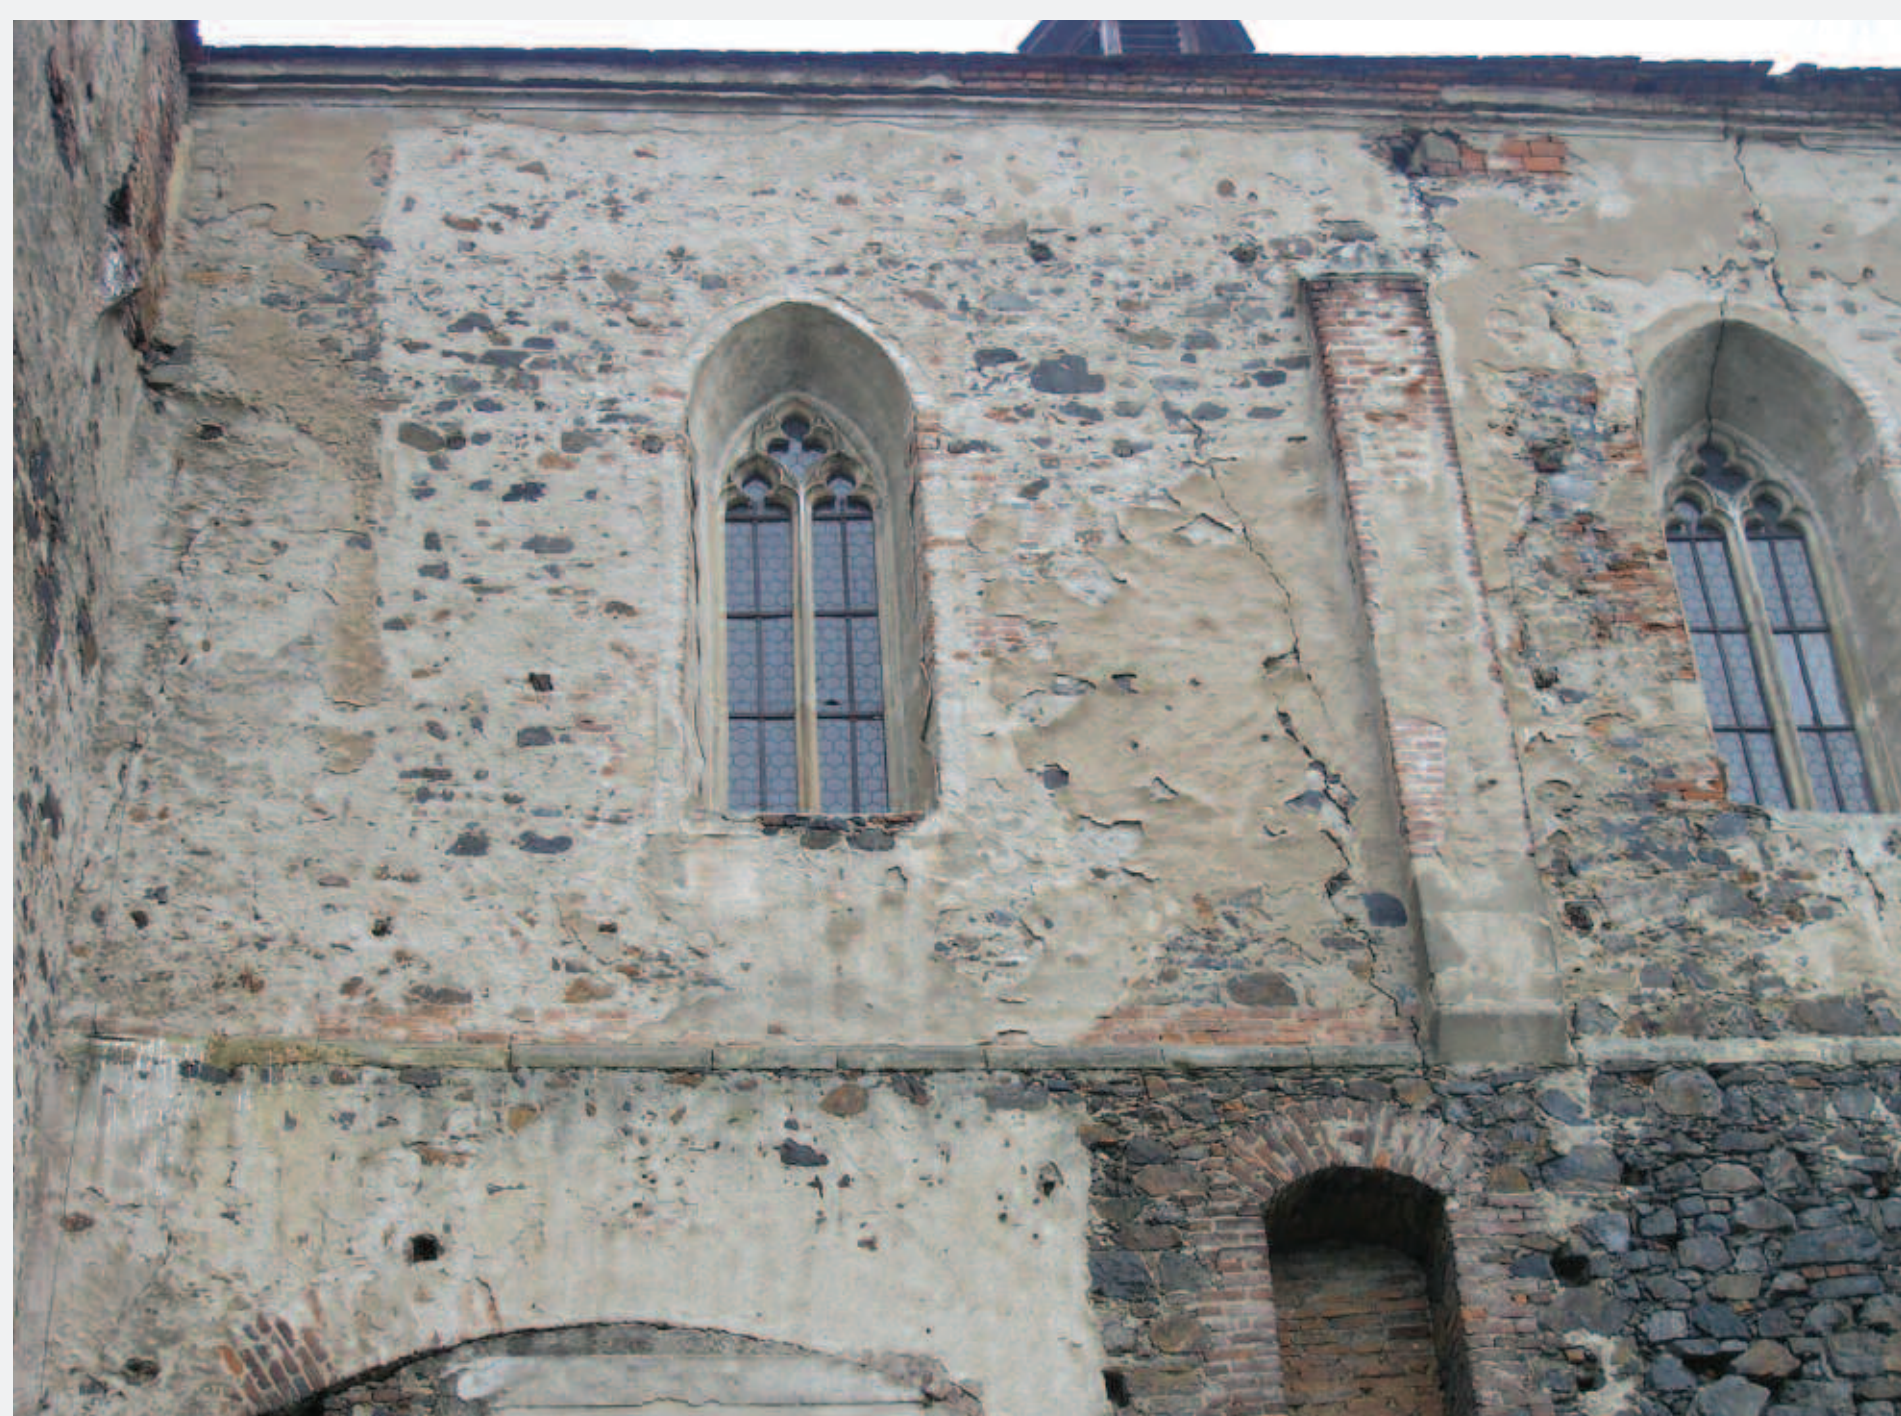
**Obr. 2.** Fasáda kaple před konzervačním zásahem. Snímek dokumentuje špatný stav vzácných omítek. Hlazené omítkové pasparty kolem oken kaple byly silně poškozené. V pravé dolní části pasparty je patrná výzdoba tzv. lilií.

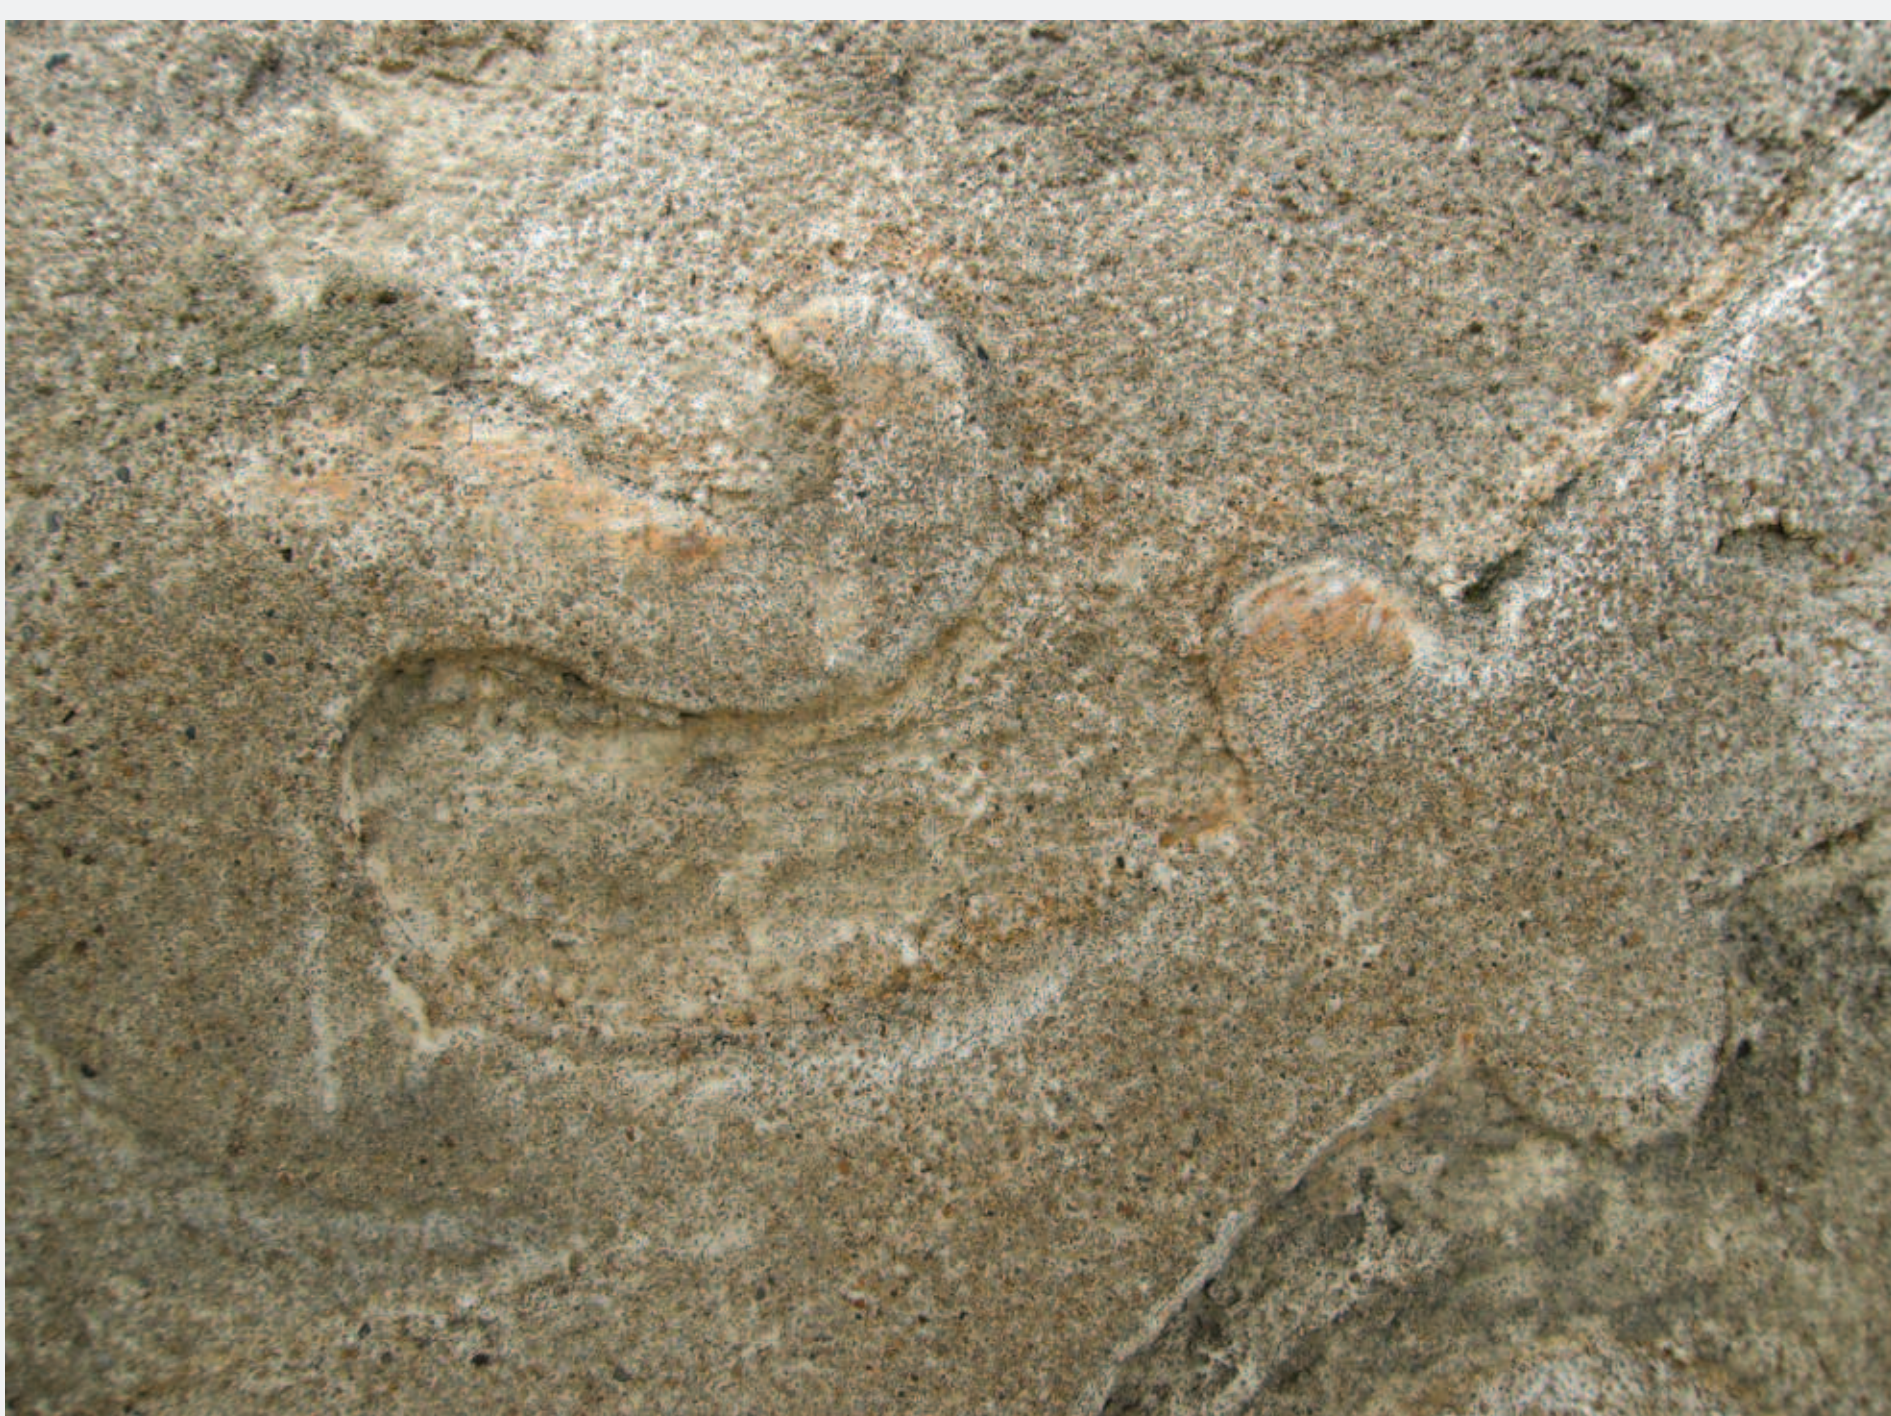
**Obr. 3.** Detail lilií okenní pasparty. Na liliích se dochovaly původní červené nátěry. Přesto nebylo dříve velmi výrazné zdobení fasády rekonstruováno. Šetnější je provést rekonstrukci jen virtuálně (na modelu, plánu a podobně) a na fasádě chránit to, co přečkalo staletí.

Okenní pasparty rozvinuté do tzv. lilií jsou jedinečným dokladem toho, jak pozdní gotika rozvíjela omítkové ornamenty na fasádě. Renesance možnosti zpracování omítek dovedla až do podoby sgrafit.

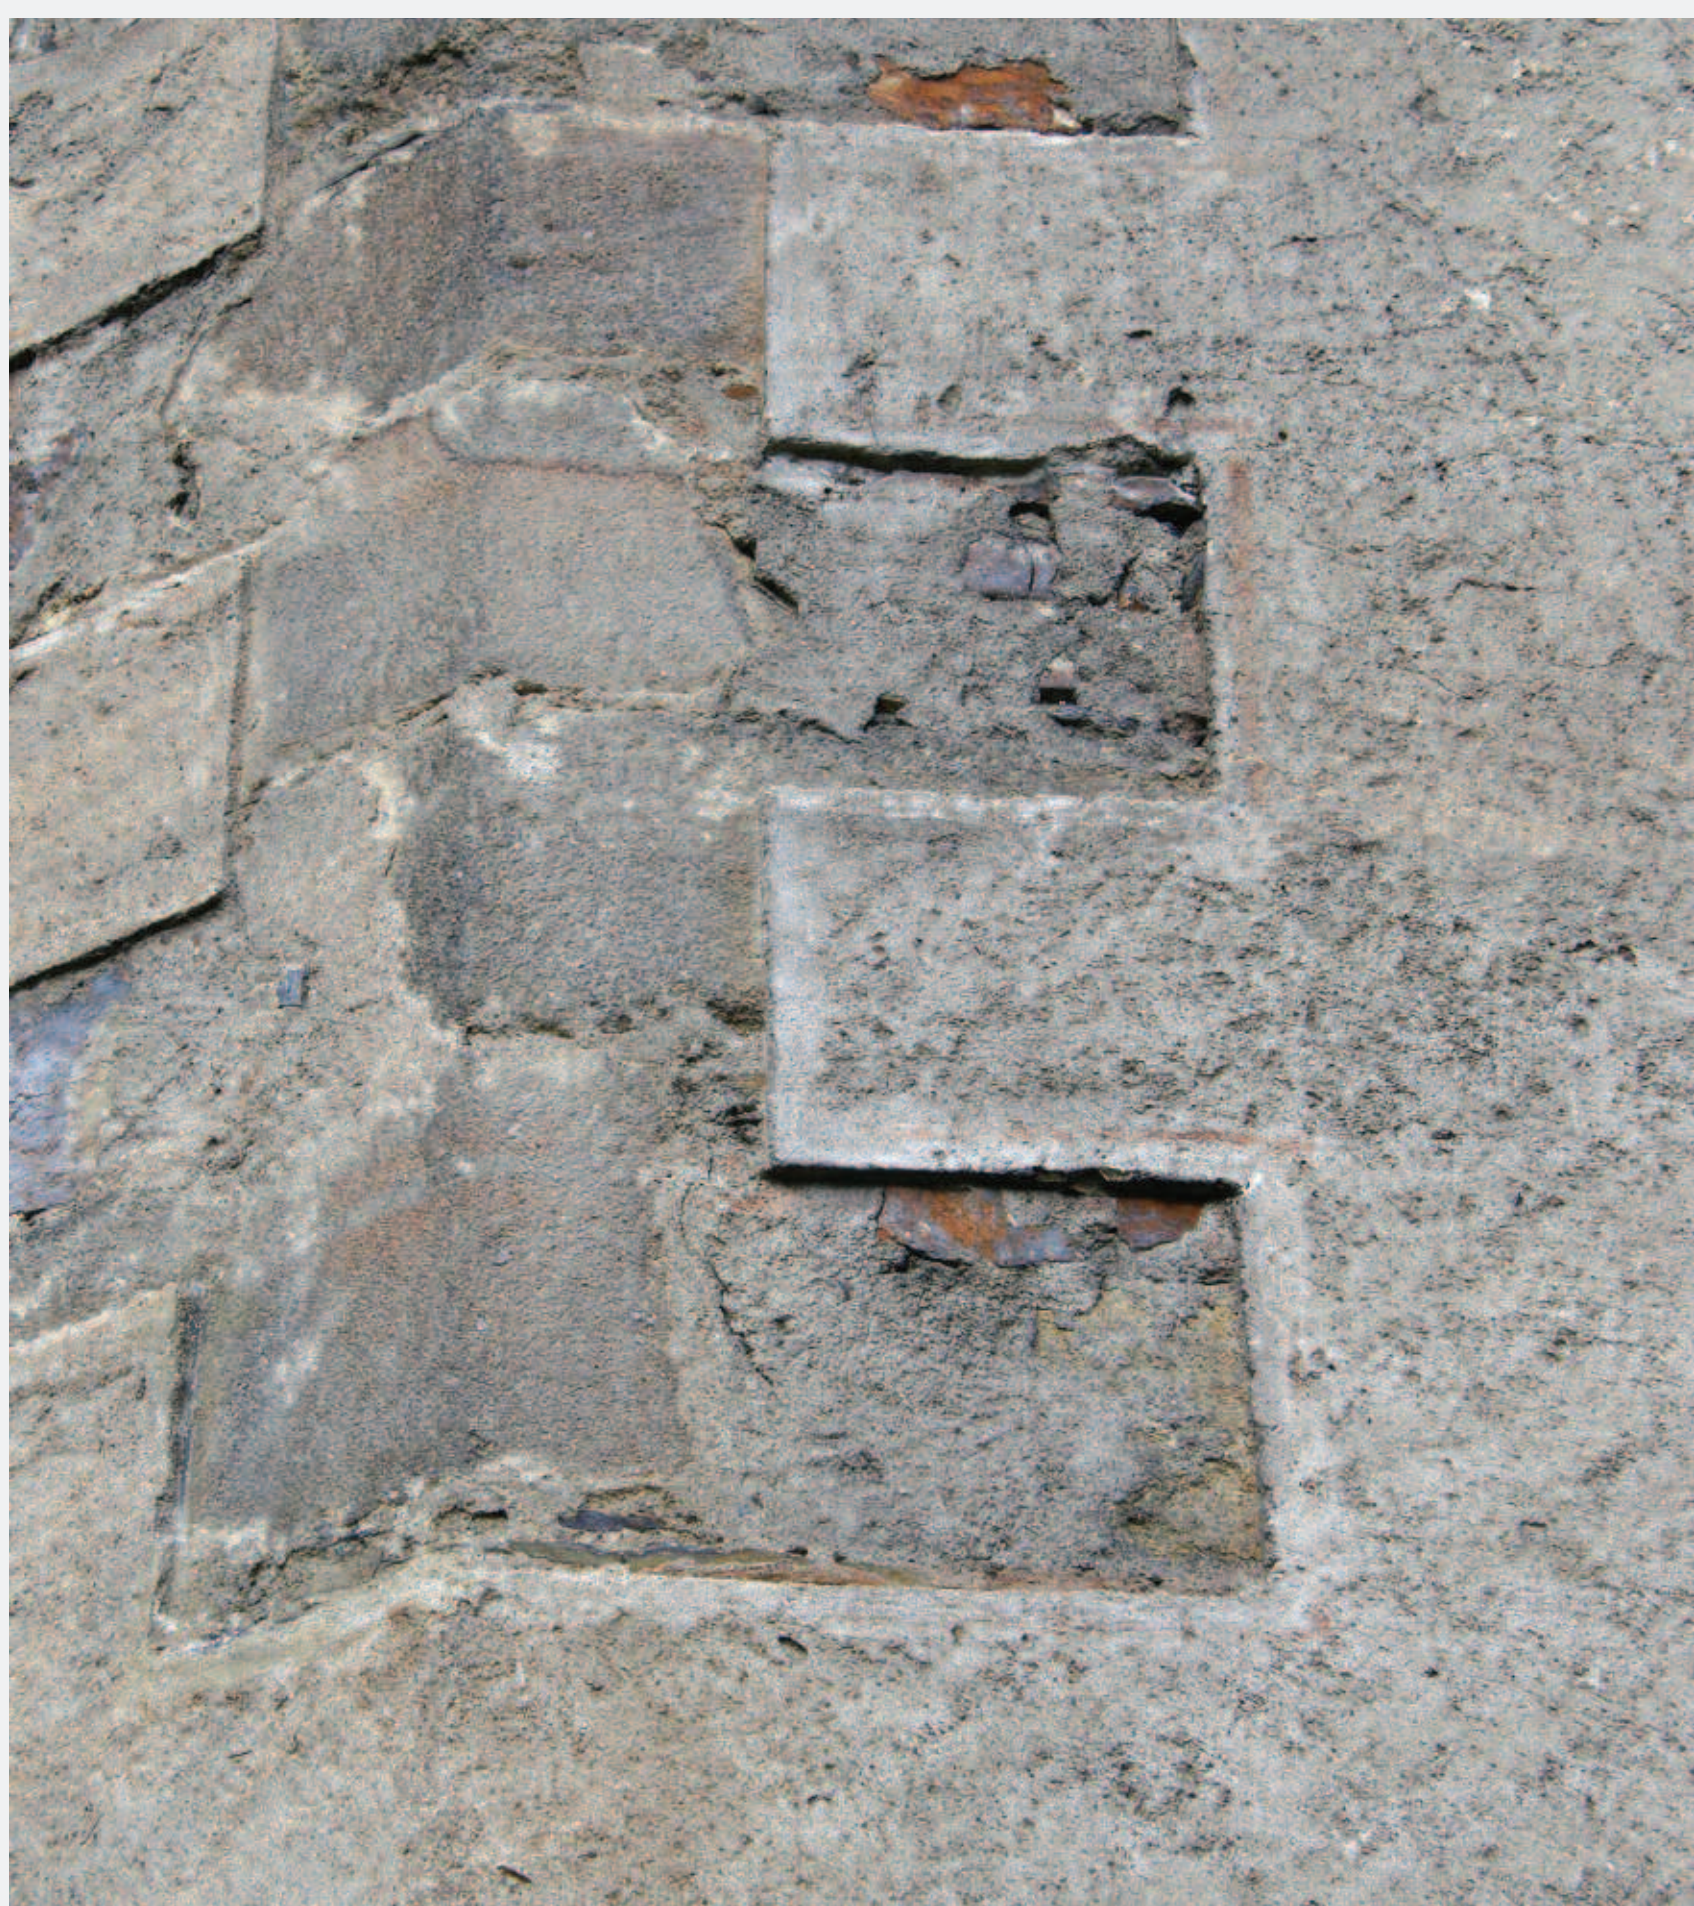
**Obr. 4.** Nárožní omítková rustika kaple je dalším dokladem toho, jak se v pozdním středověku stavělo.

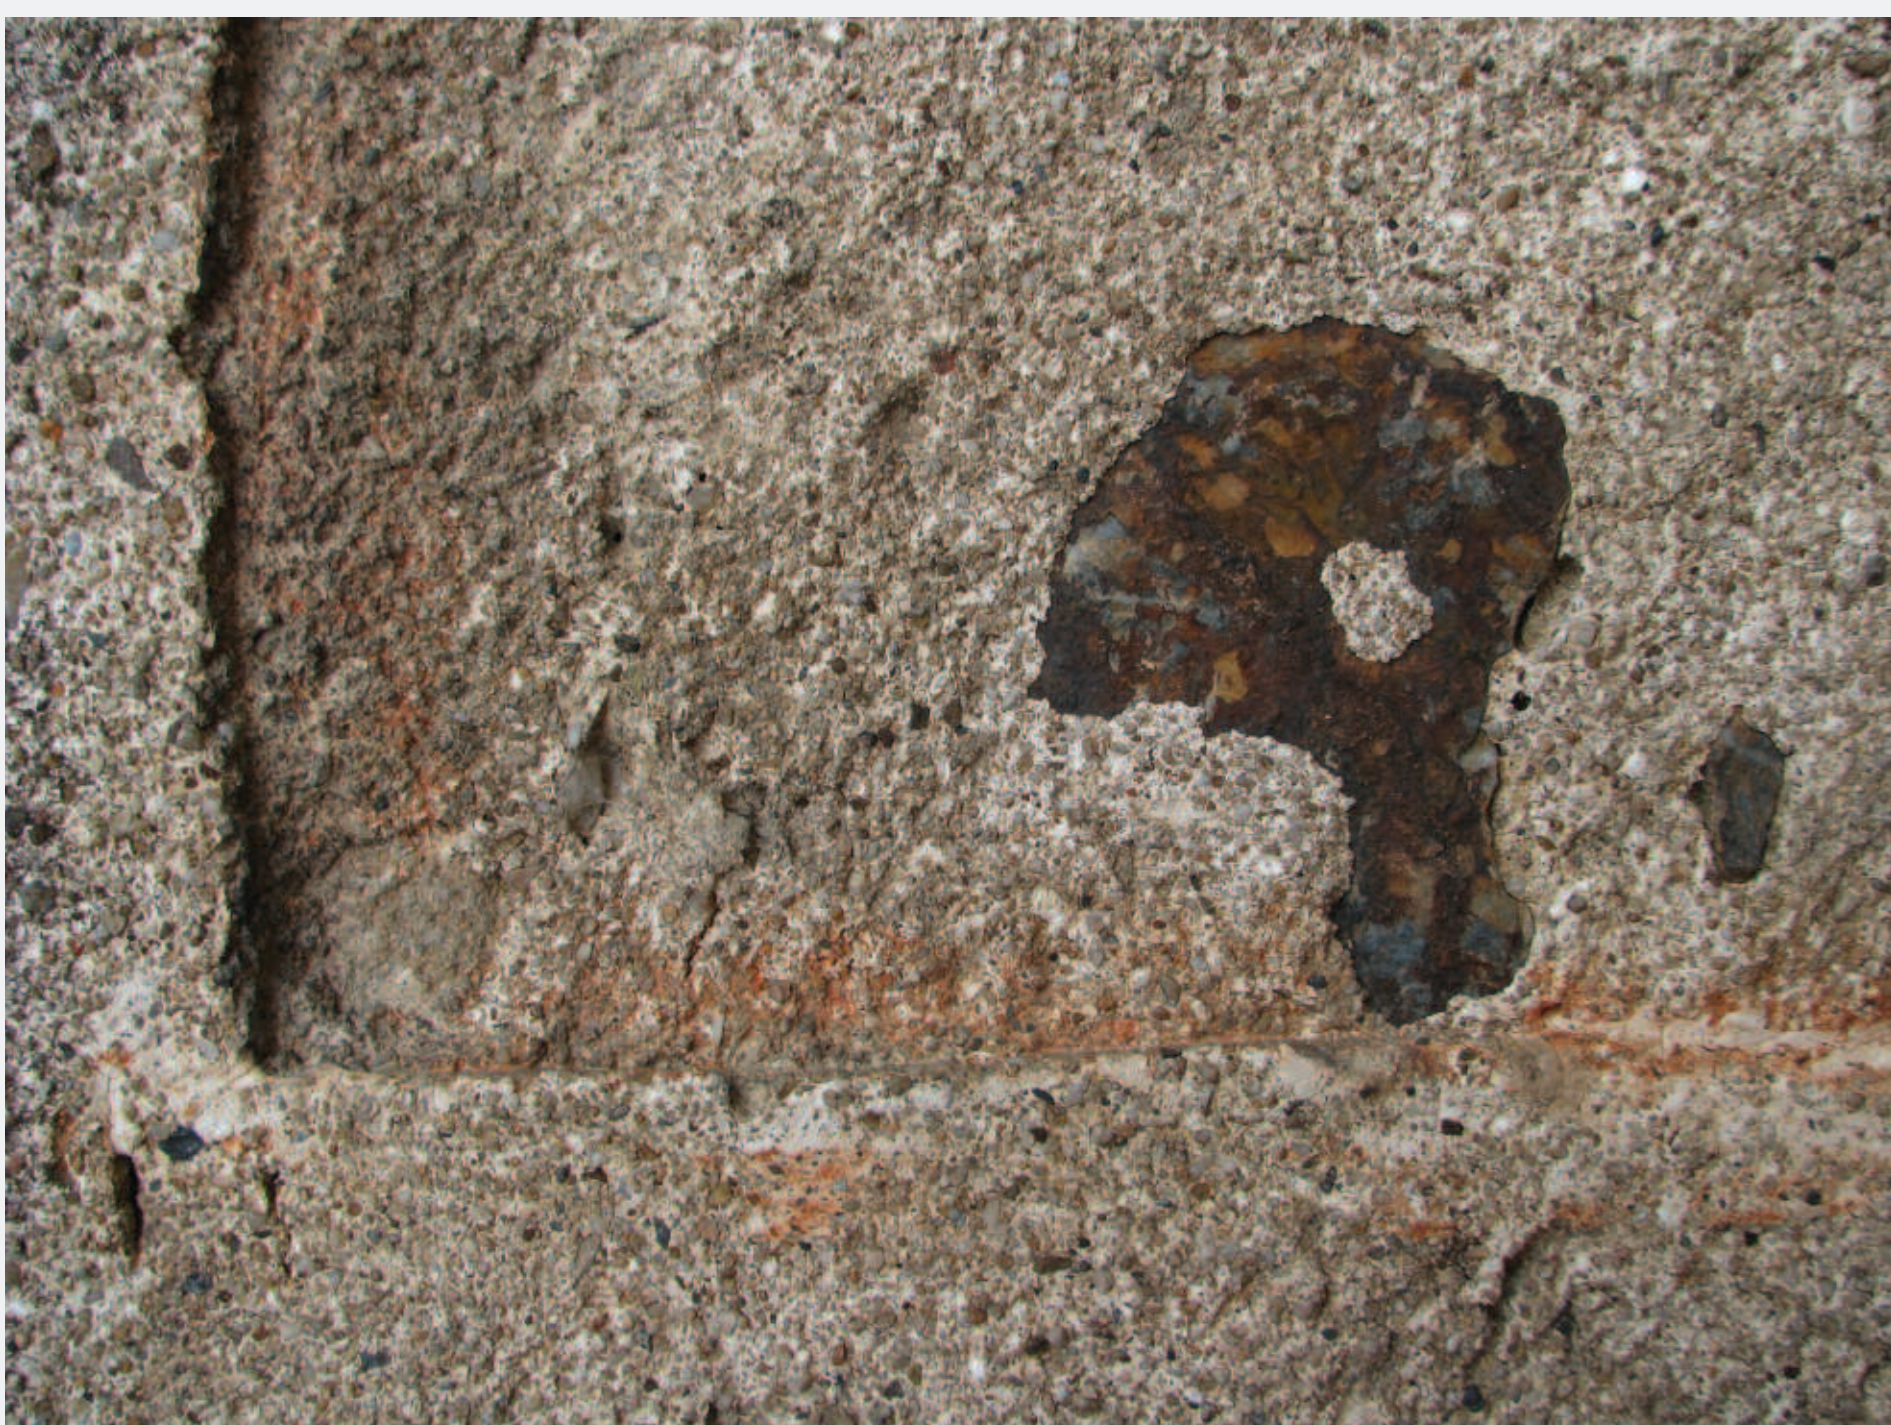
**Obr. 5.** Pravidelné obdélníky nárožní rustiky kaple byly na hraně také zvýrazněny červenou linkou.

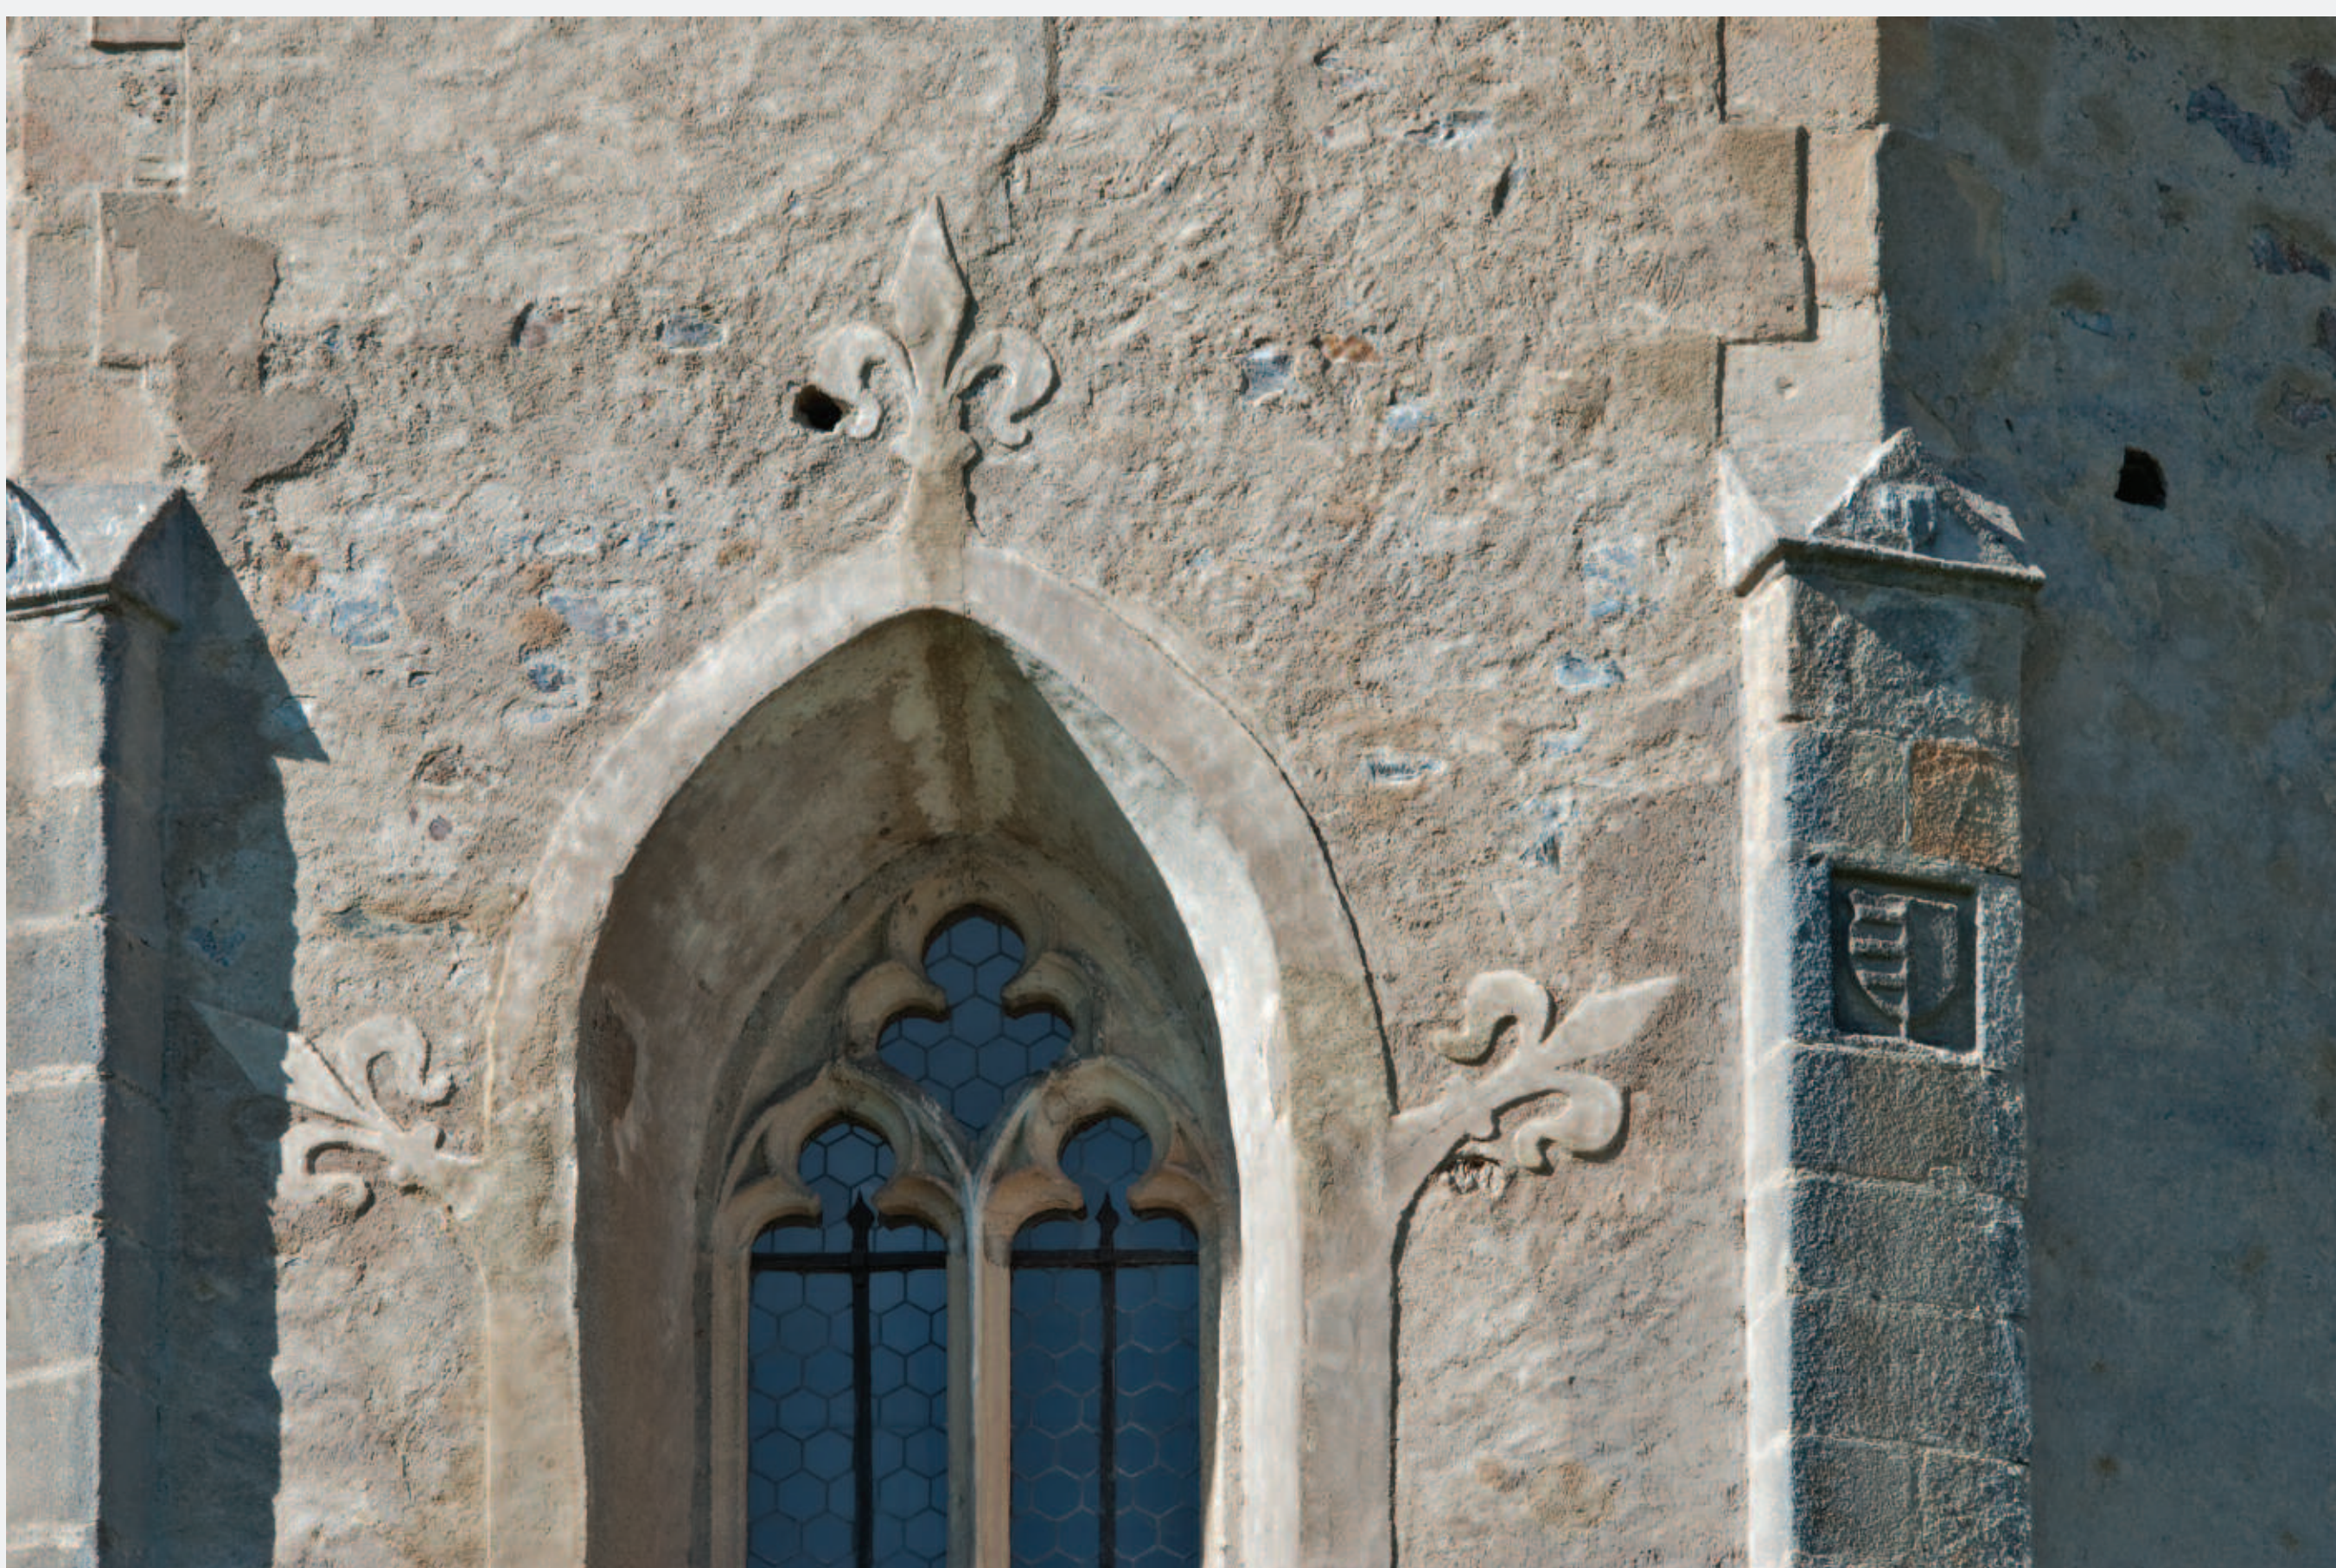
**Obr. 6.** Fasáda kaple po konzervačním zásahu. I po zásahu nese fasáda všechny historické omítky, které bylo možné zachránit. Jsou dokladem historie kaple i celého hradu.
