# **(Ne)nápadné proměny – příběhy fasád švihovského hradu a jejich záchrany**

Fasády historických staveb mohou být otevřenými knihami či přesněji kronikami, ve kterých lze číst příběhy z minulosti stavby. A to nejen v případě fasád poznamenaných zubem času. I po opravě či záchraně fasády bychom měli mít možnost číst nebo alespoň tušit, že v minulosti fasády vypadaly jinak než dnes, že se při práci používaly jiné materiály a jiné pracovní postupy. Když se oprava historické fasády nezdaří, při pohledu na ni vlastně nevíme, zda se díváme na stavbu s dlouhou historií, nebo zda vidíme jen novostavbu v historizujícím stylu. A to je škoda. Ale lze vlastně chránit historické stavby tak, aby si zachovaly své starobylé kouzlo a přitažlivost? A jak se to dělá? Právě na tyto otázky se snaží odpovědět tato výstava. Máte-li chuť nahlédnout do procesů i výsledků příkladné záchrany vybraných fasád hradu Švihov, nyní máte jedinečnou možnost. Prostřednictvím fotografií zobrazujících minulost i přítomnost hradu, ale následně třeba i formou procházky okolo hradu Vás chceme upozornit na opomíjený, a přitom tak zřejmý fakt, že fasádám starých staveb sluší staré omítky, stará dřevěná okna, staré dveře,

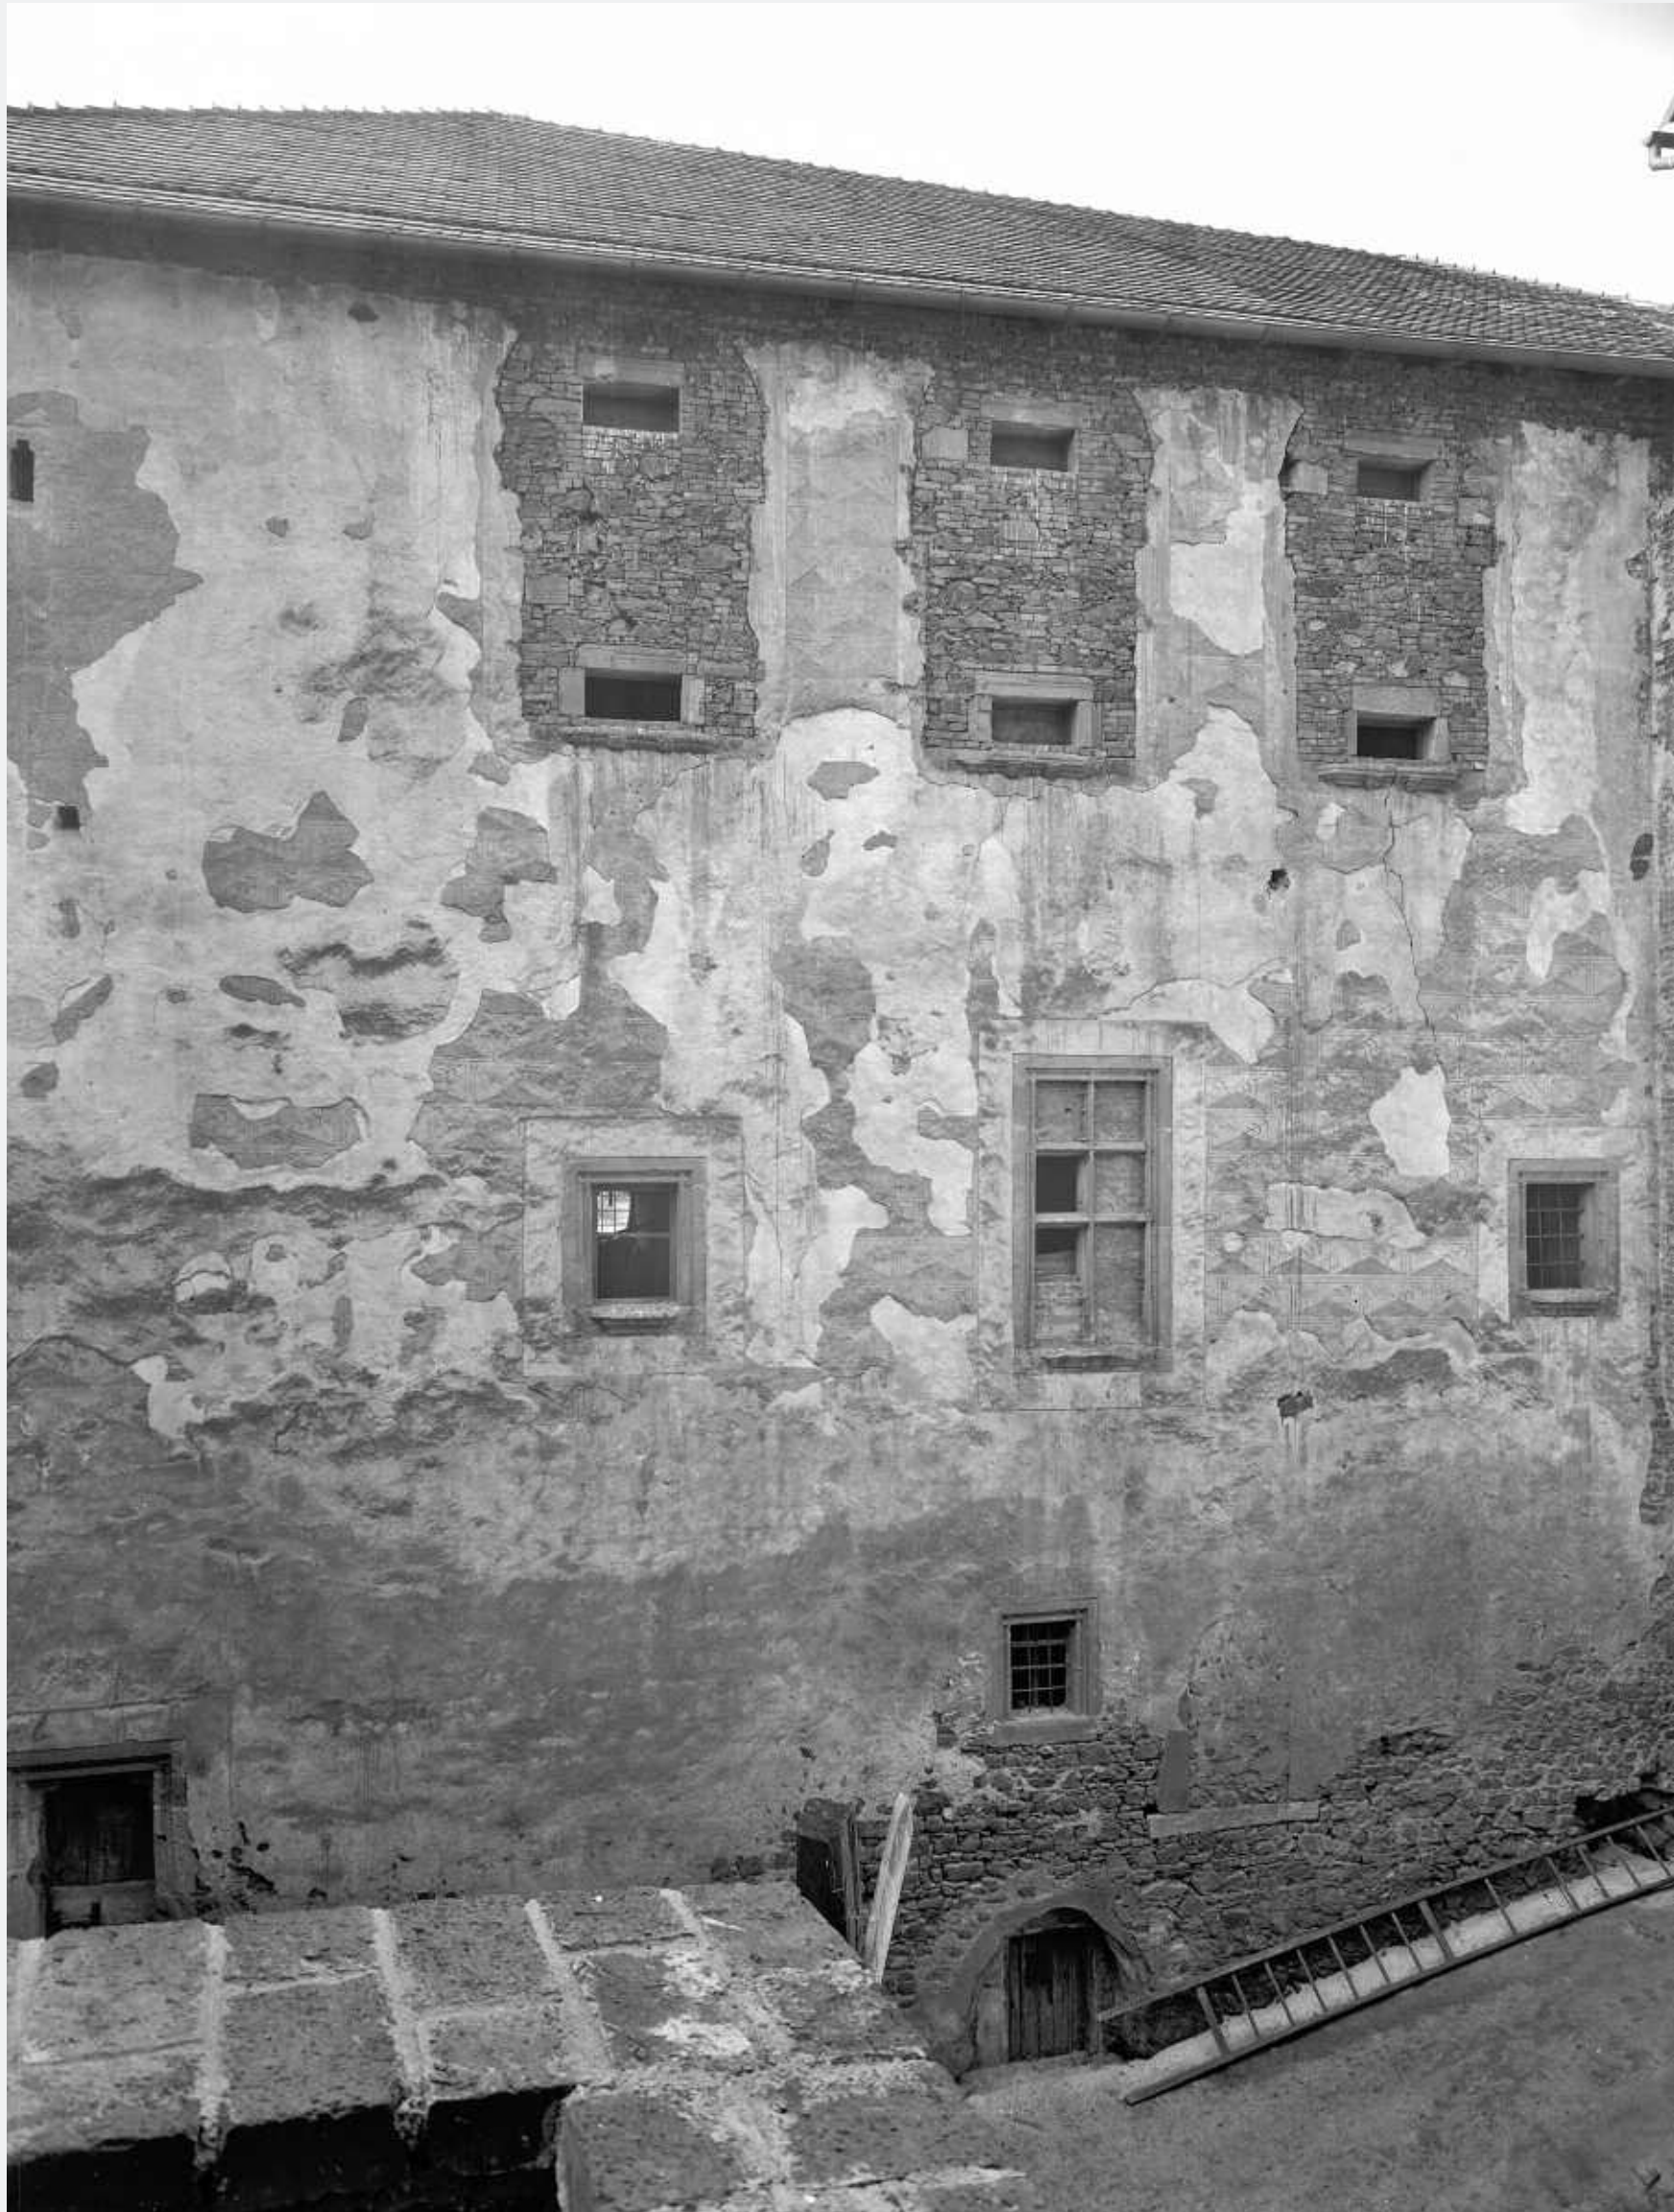
**Obr. 1.** Jižní fasáda vnitřního nádvoří hradu. Podoba fasády se sgrafity z roku 1950. Právě tato podoba fasády byla podkladem pro rozsah doplňování sgrafit v průběhu konzervačního zásahu v roce 2003.

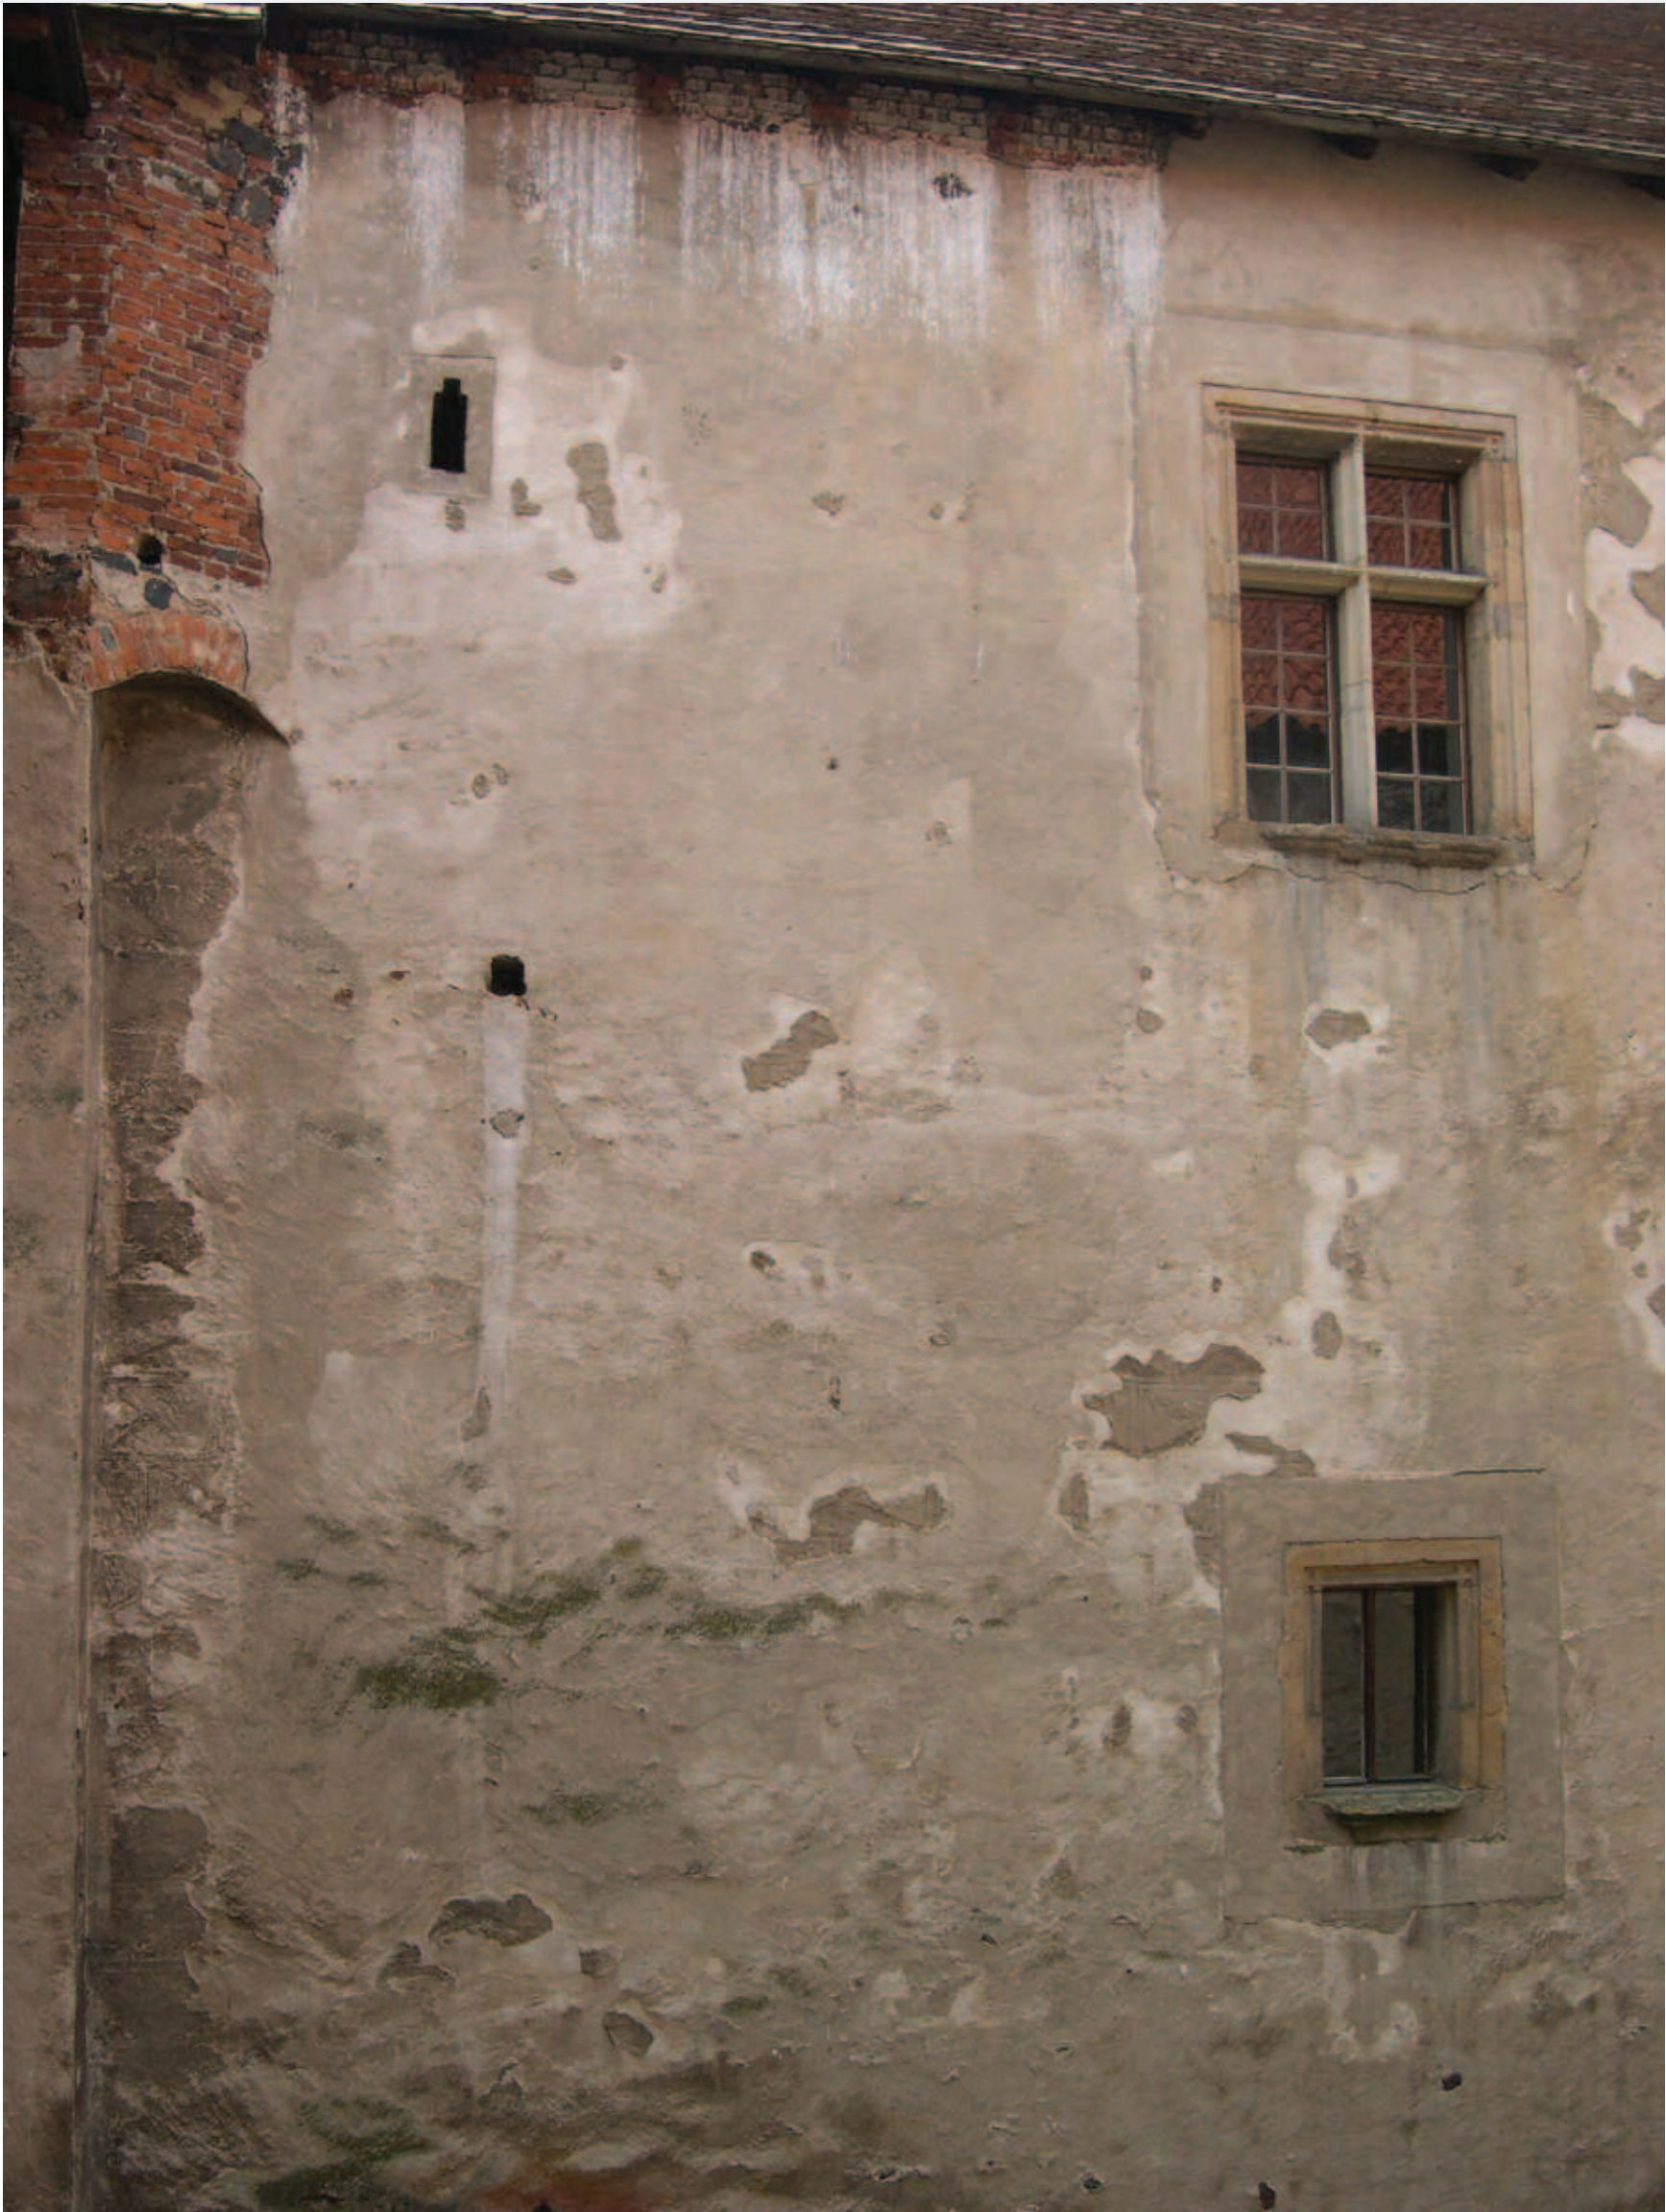
**Obr. 2.** Levá část téže fasády před zásahem. Na fasádě jsou patrné drobné tmavé fragmenty sgrafit na hladké podkladní omítce.  
**Obr. 3.** Jižní fasáda vnitřního nádvoří hradu. Detail fragmentu sgrafita. Stav sgrafit byl velmi tristní. Ze světlých ploch na fasádě bylo možné vytušit, že k destrukci sgrafit docházelo ještě v relativně nedávné době.

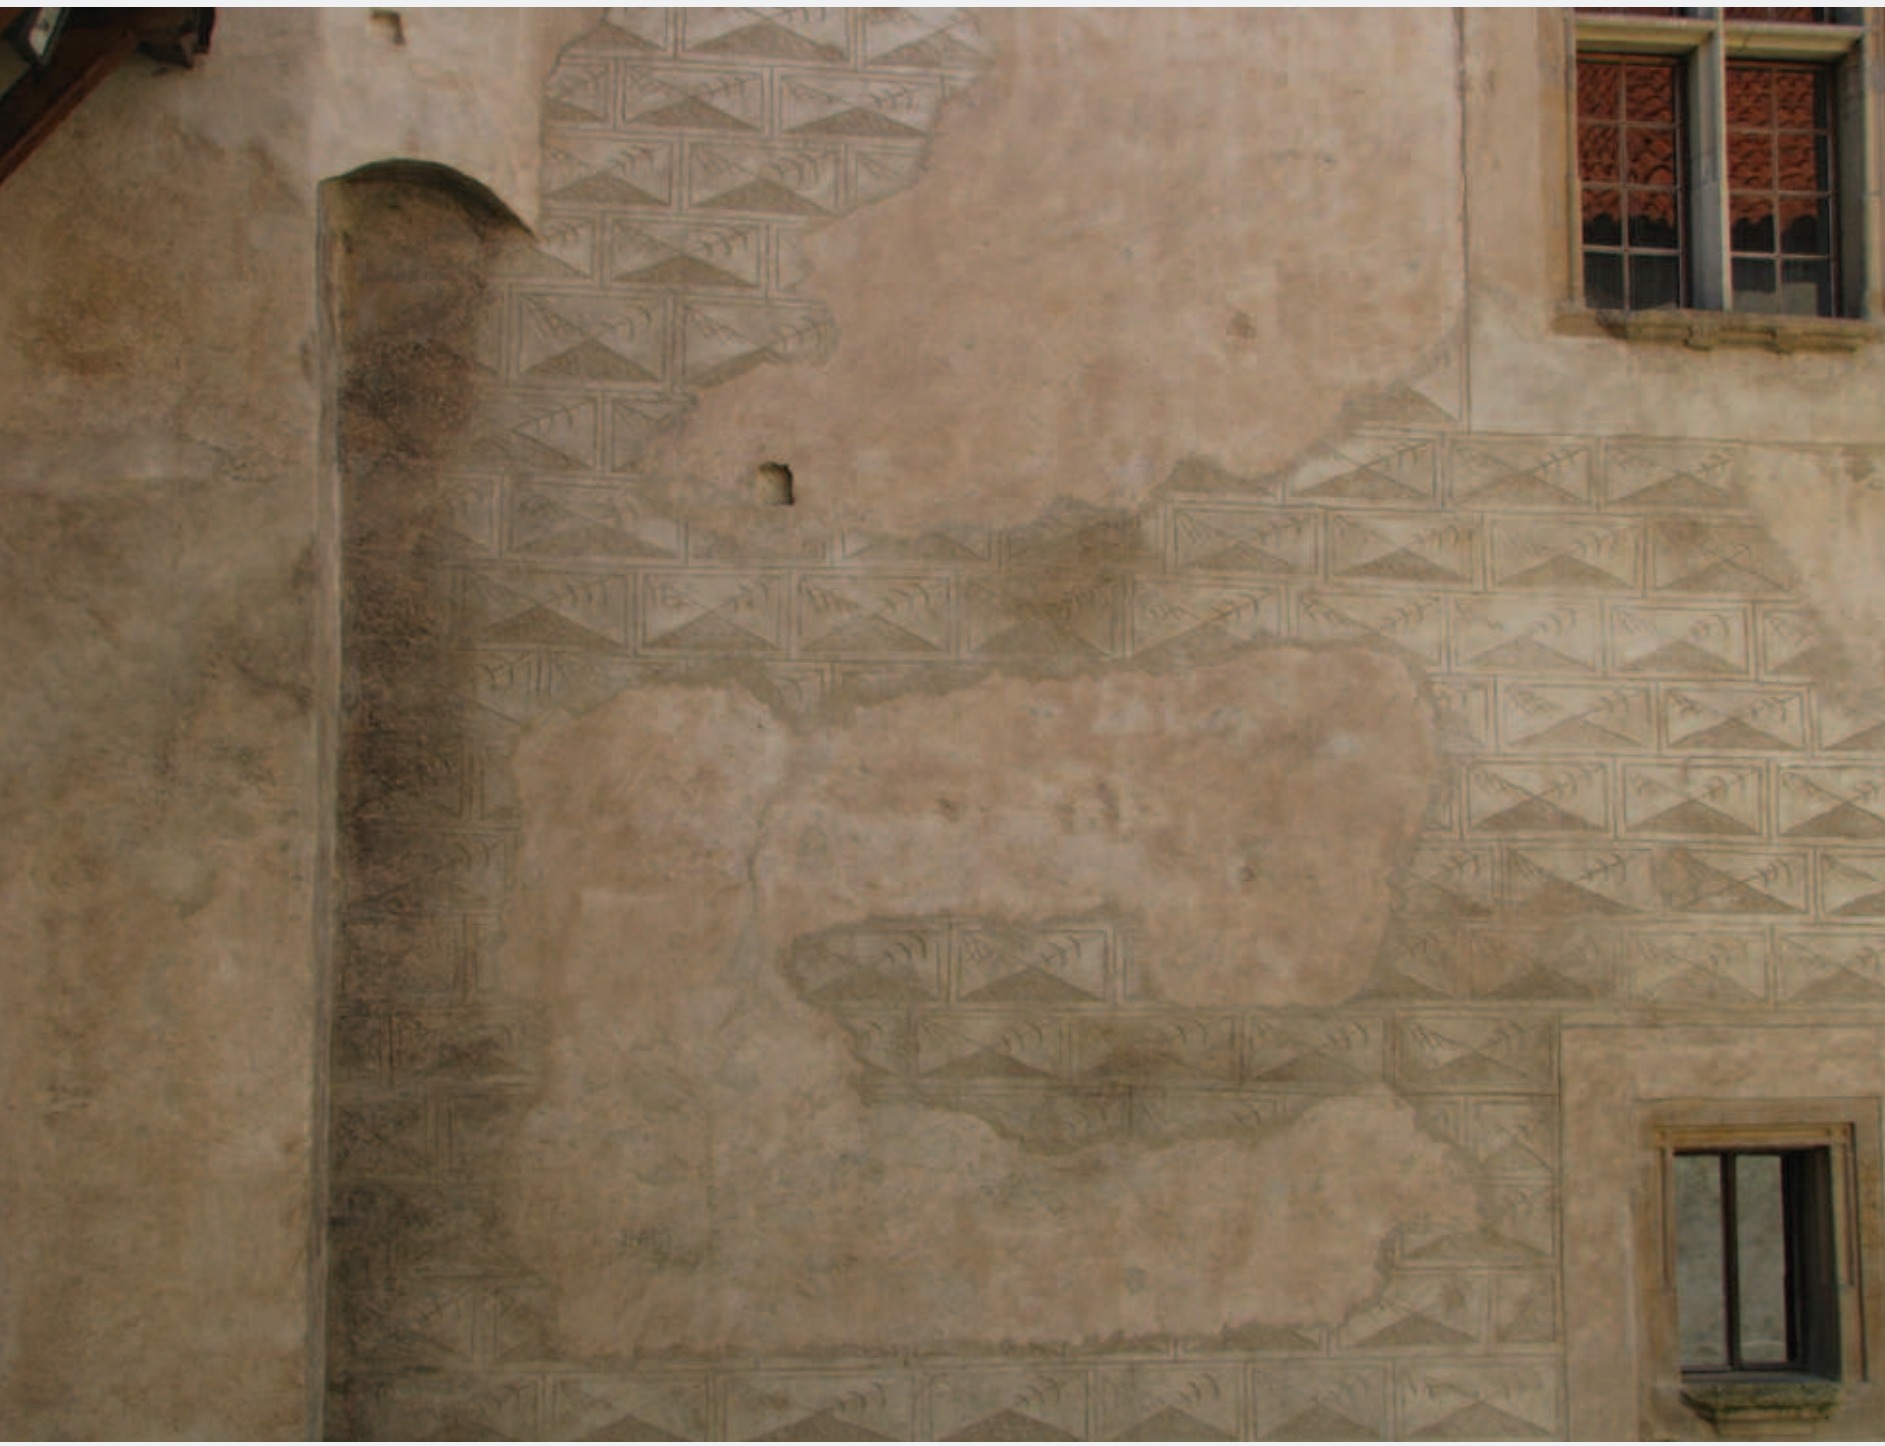
**Obr. 4.** Levá část téže fasády po konzervaci. Sgrafita byla doplněna jen v doložitelném rozsahu.  
**Obr. 5.** Jižní fasáda vnitřního nádvoří hradu. Po zásahu musela doplněná sgrafita na fasádě vypadat přirozeně (musela se zapojit do obrazu celku).

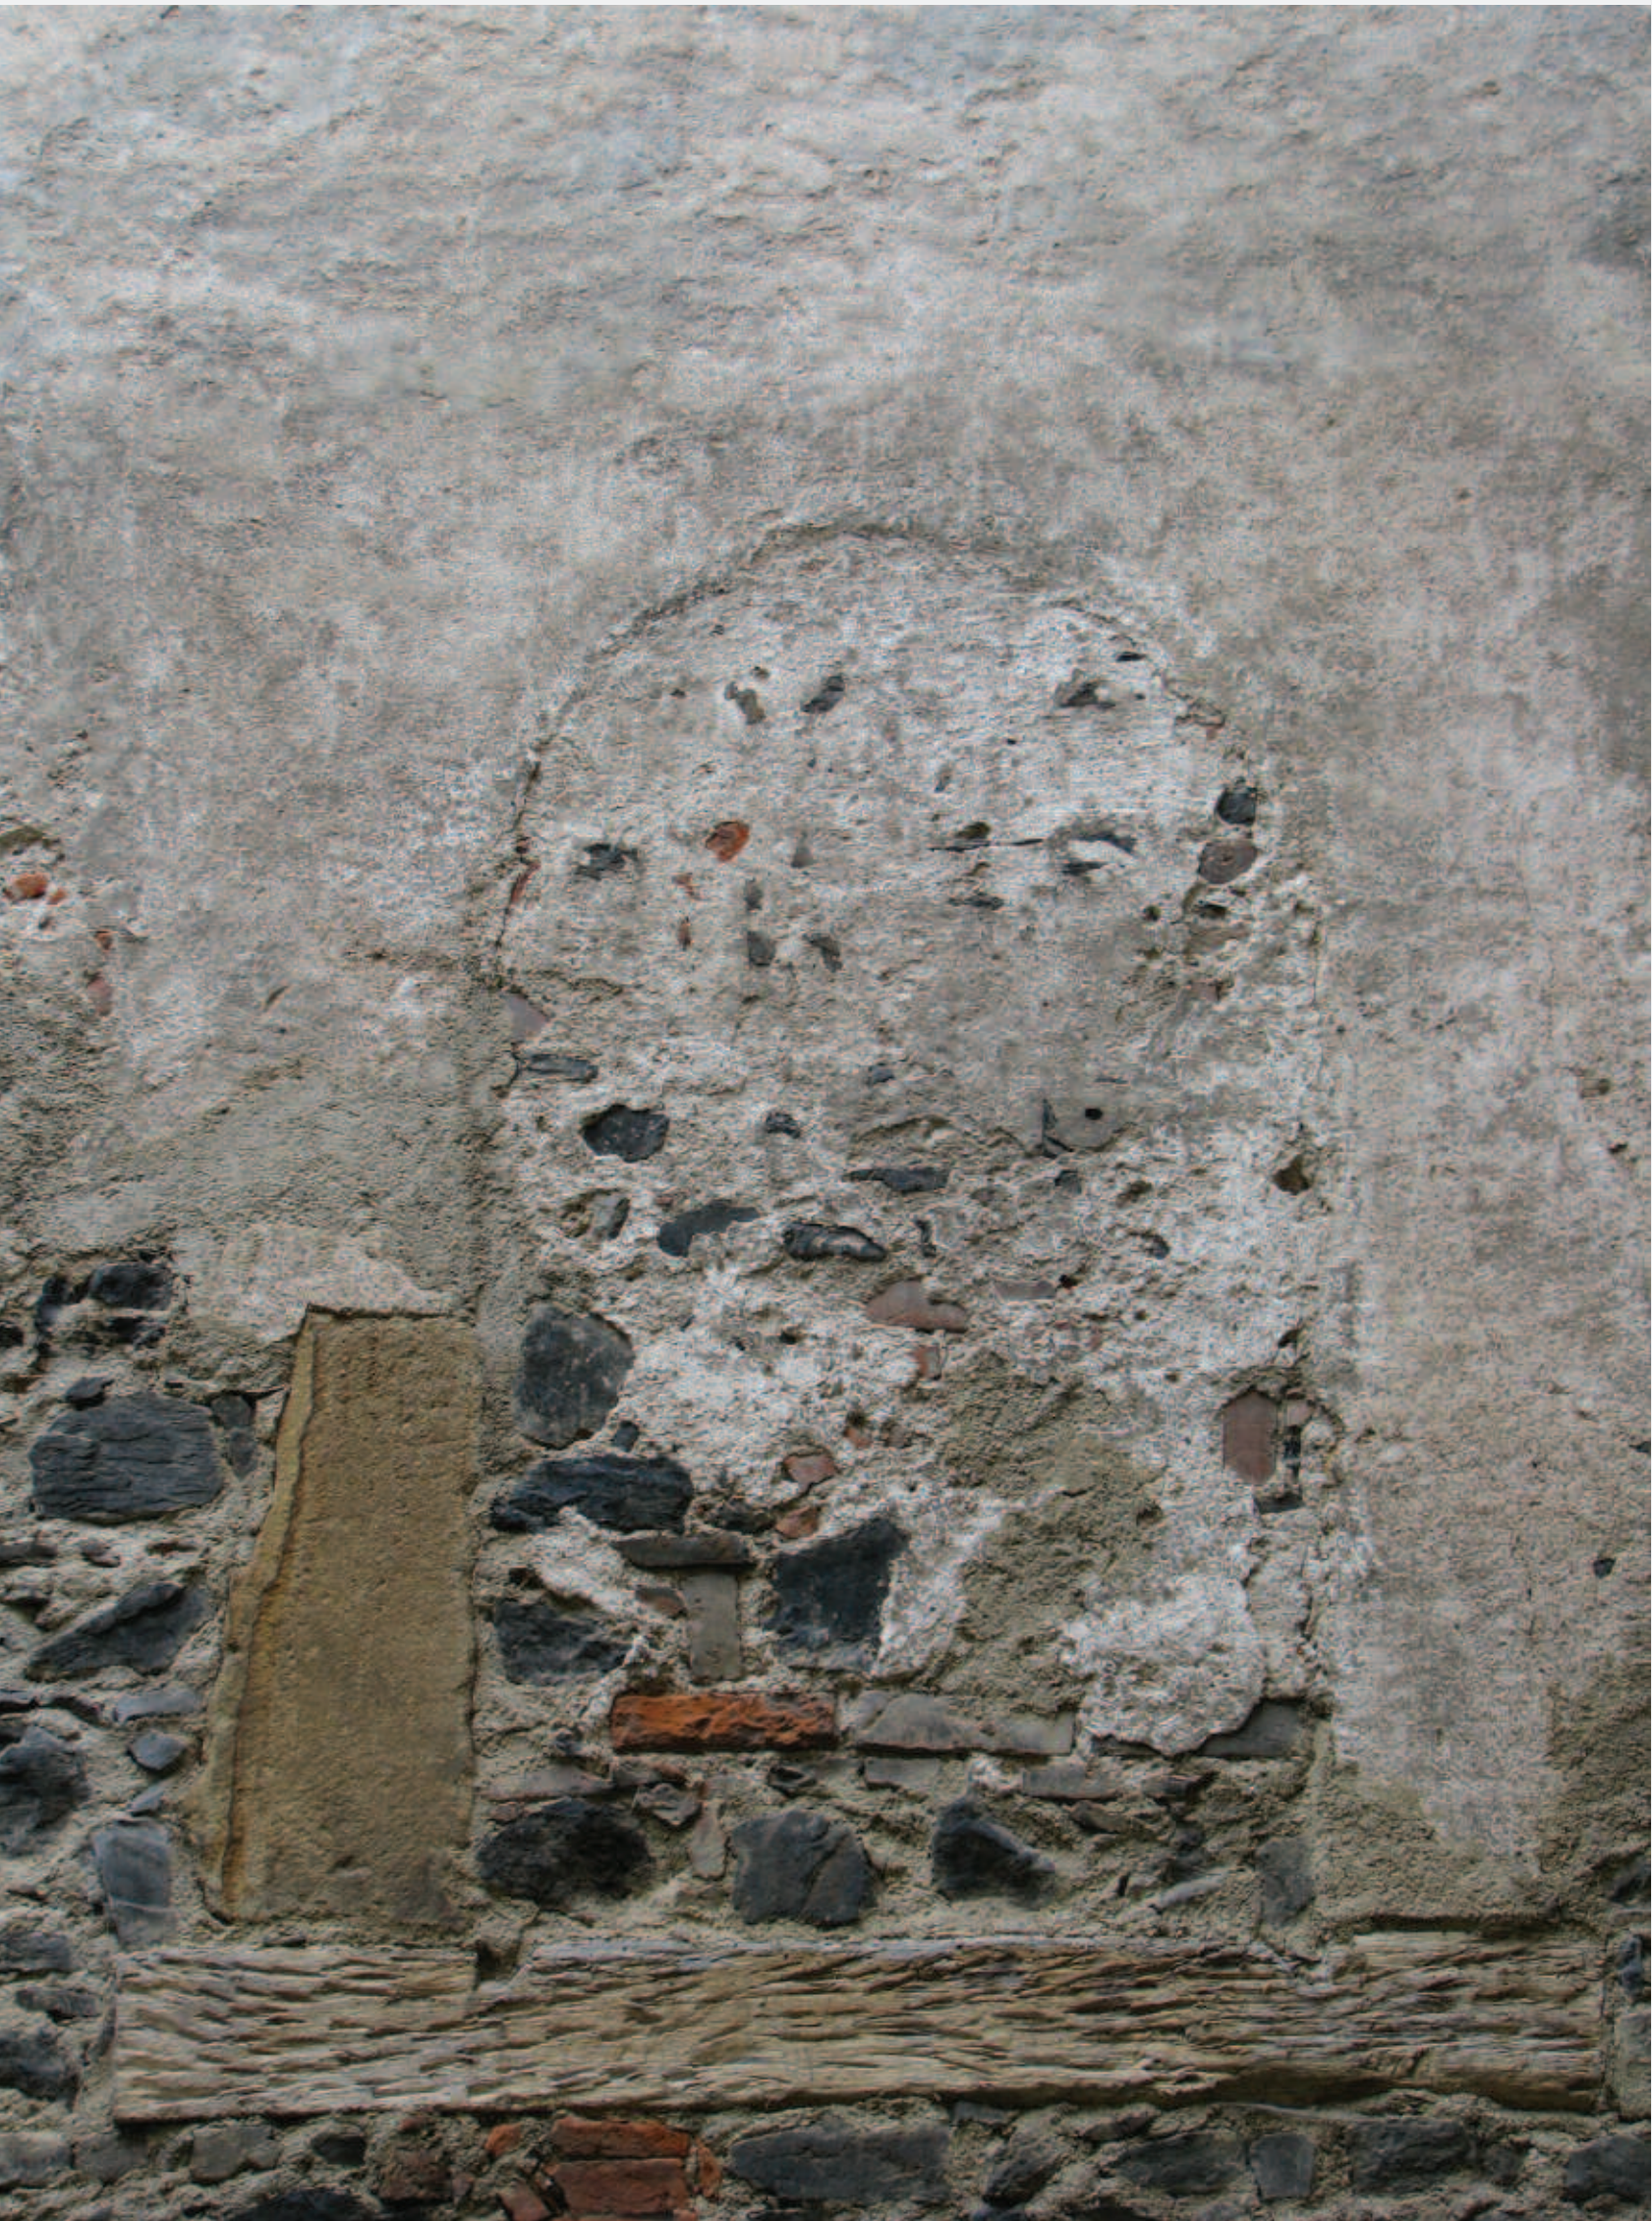
**Obr. 6.** Jižní fasáda vnitřního nádvoří hradu. V pravé části fasády se dochoval druhotně zazděný vstup. Konzervace prodloužila životnost původních pozdně gotických materiálů (malt, omítek, kamene i dřeva). Proto si i nadále tento detail můžete v nádvoří prohlédnout a prostudovat.

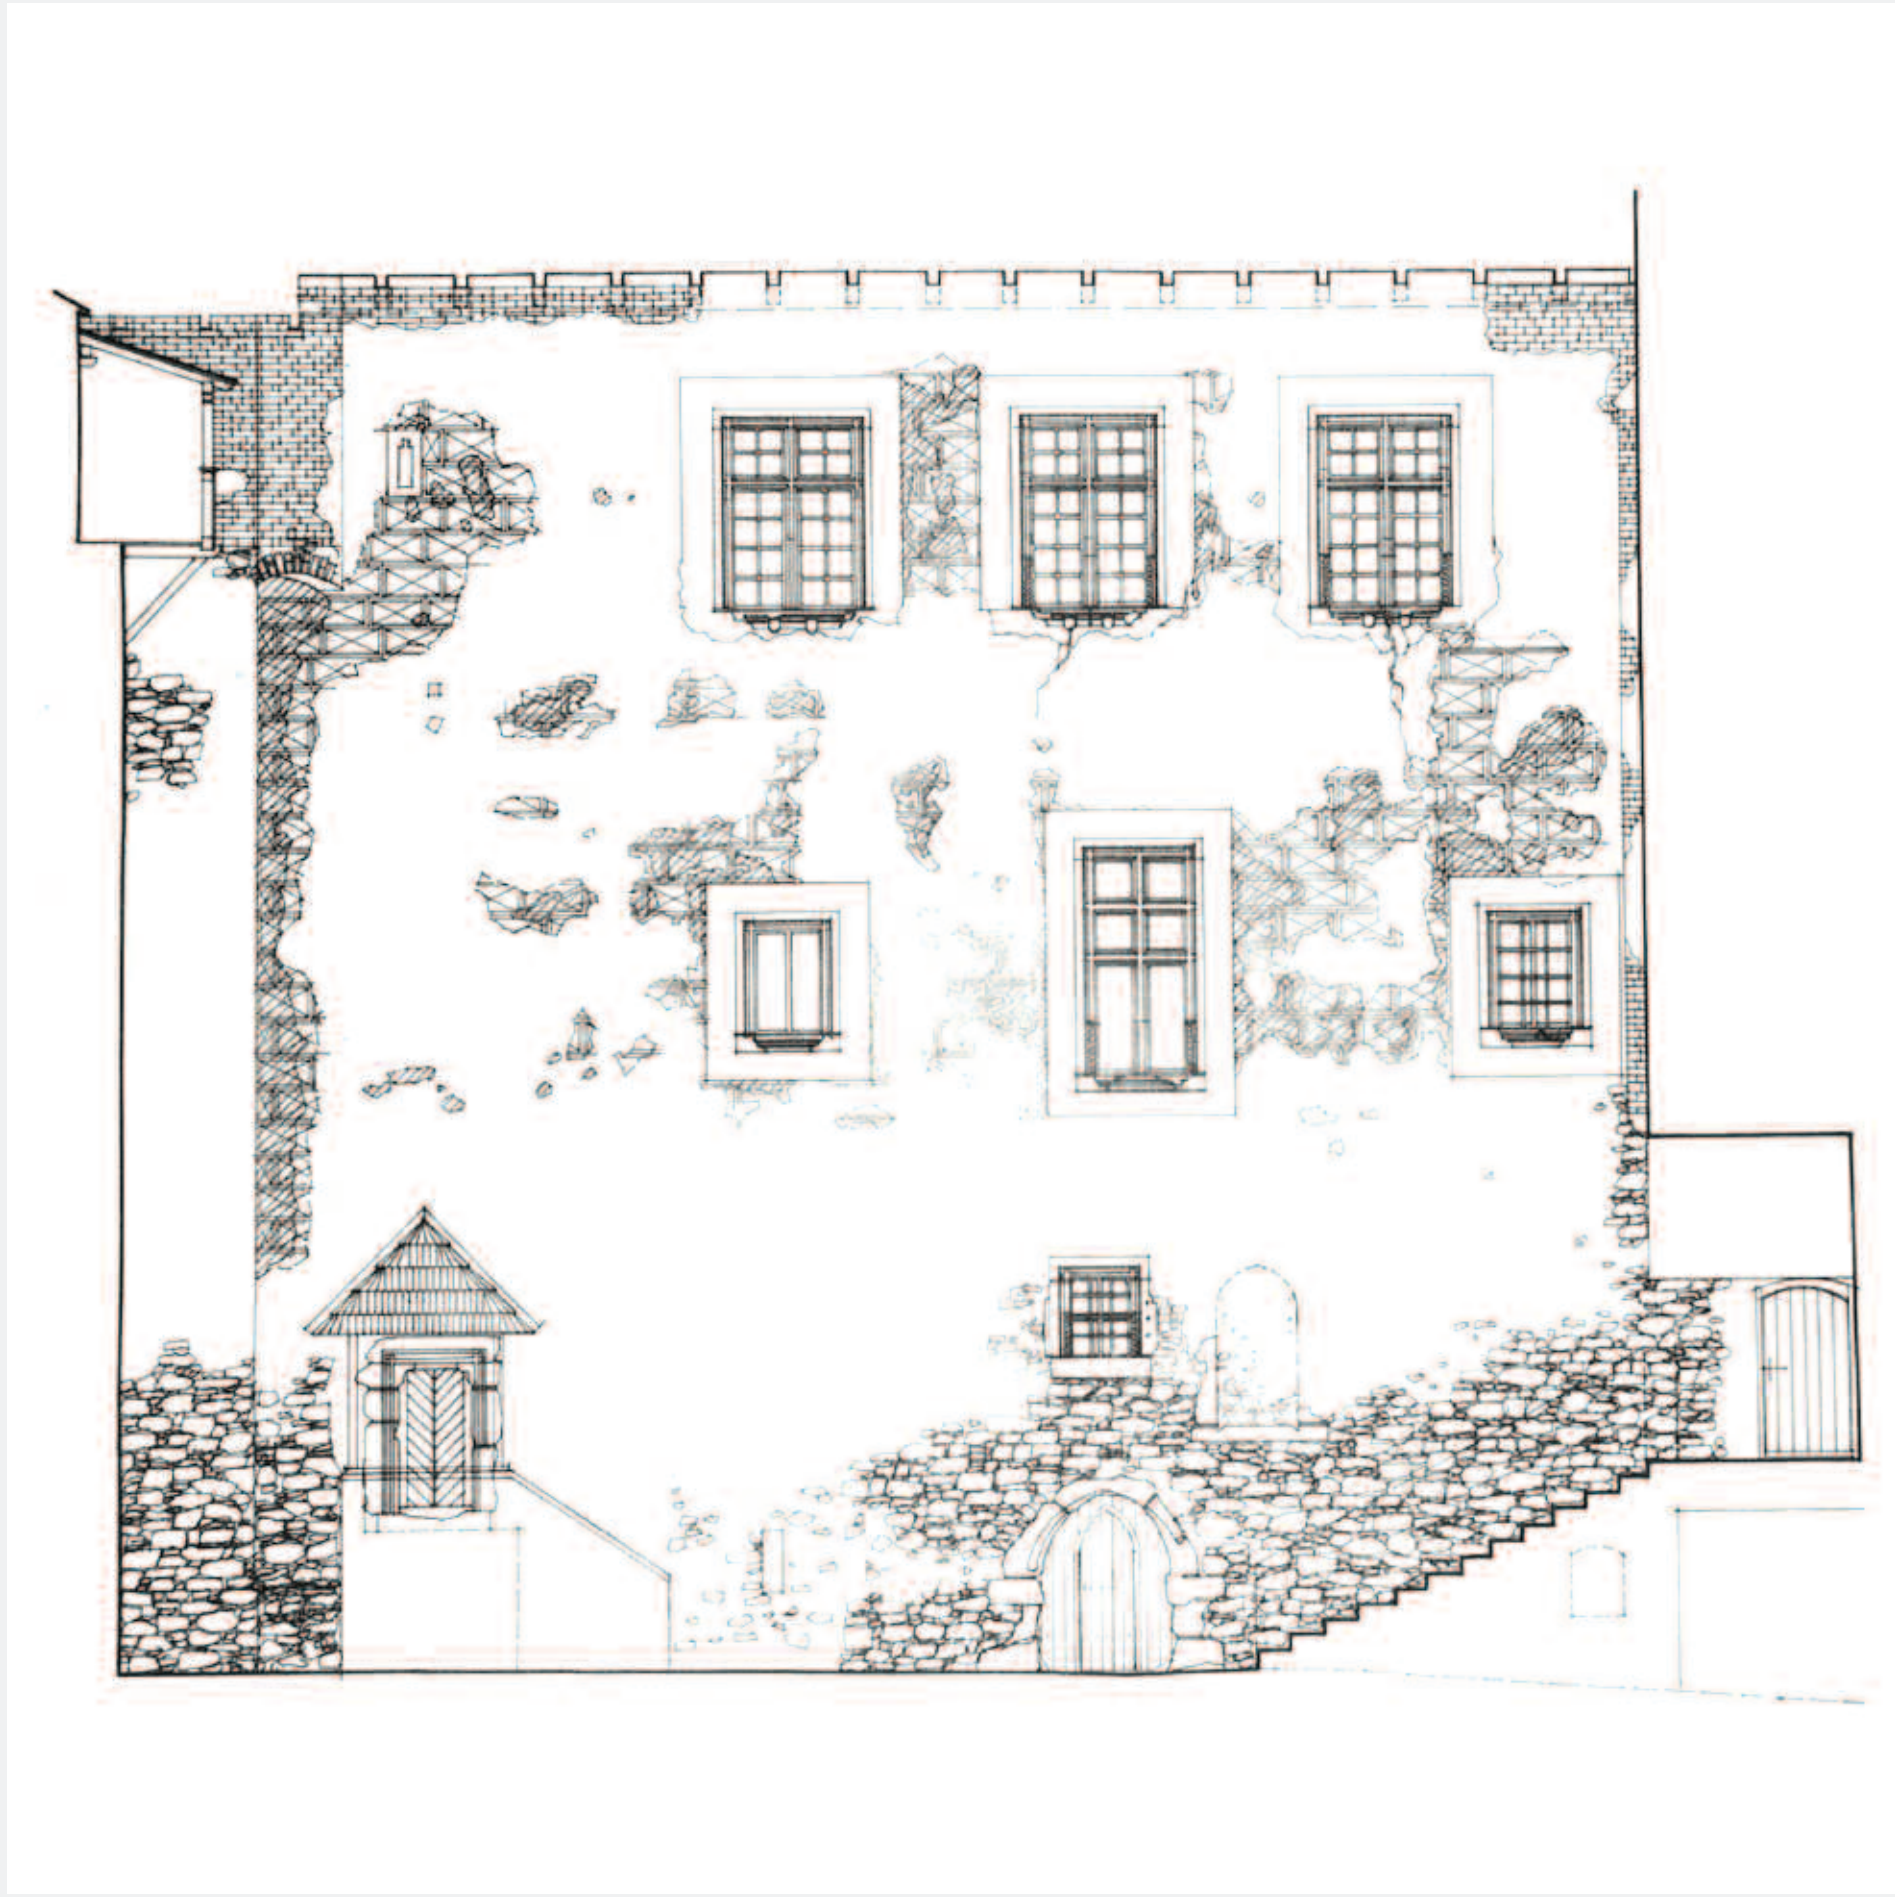
- Obr. 1.** Plán jižní fasády vnitřního nádvoří. Plán zachycuje výchozí stav, je podkladem pro upřesnění plánovaného rozsahu doplňků, detailně popisuje, jaké dílčí kroky mají být na jednotlivých typech materiálů provedeny. Plán byl součástí projektu záchran.

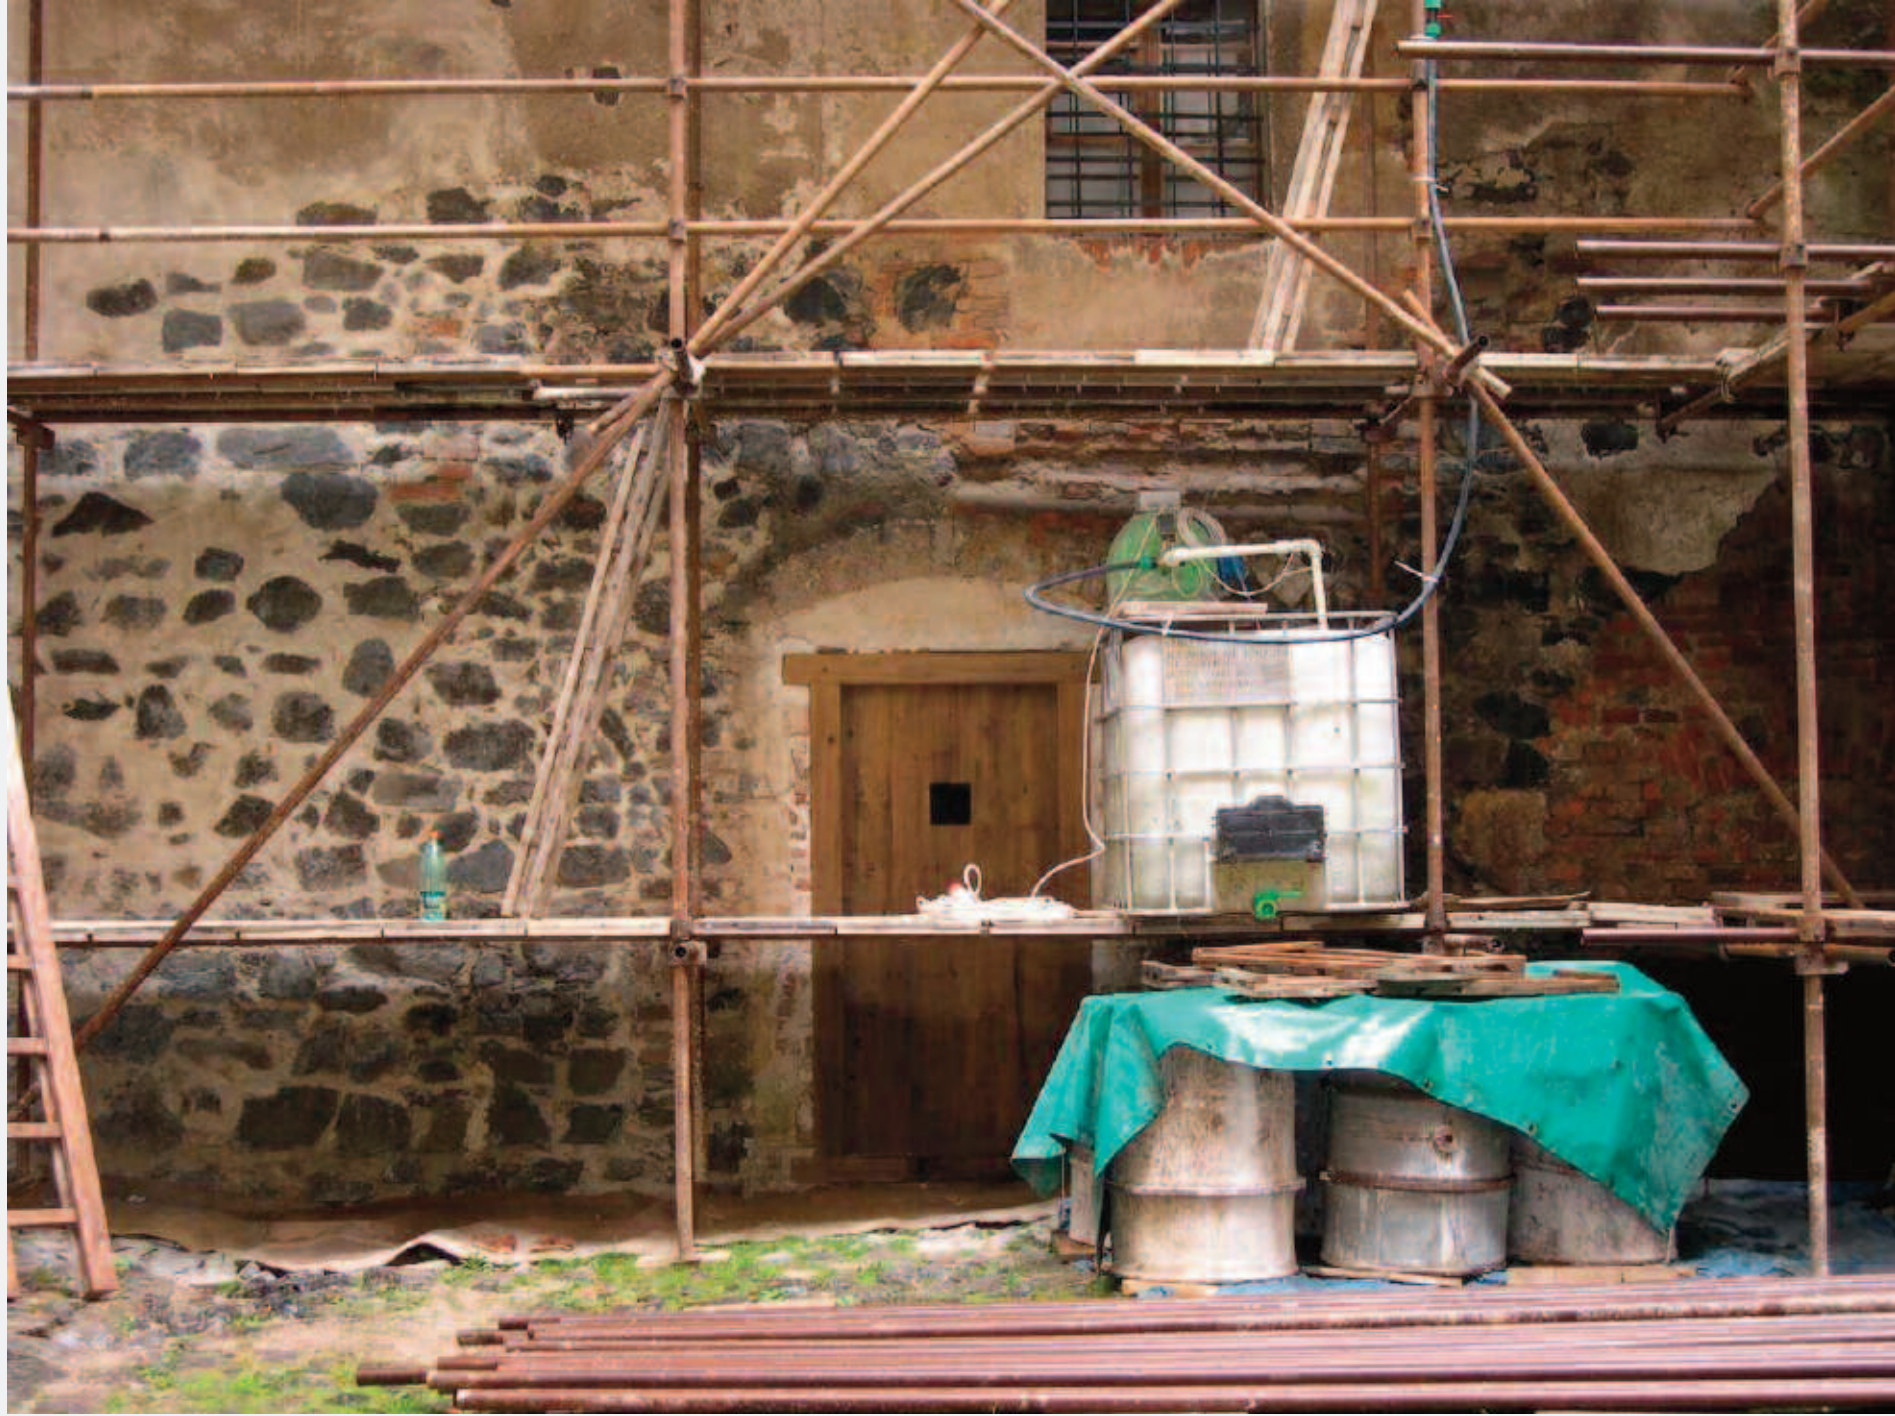
- Obr. 4.** Nábrus švihovské omítky, zvětšený 80krát zachycuje barevnost, strukturu a úpravu povrchu omítky. Z původní omítky lze dále např. vyčistit podíl vápna a písku, složení vápna a písku, postup natírání a celou řadu dalších informací důležitých pro poznání památky i pro záchranu omítek.
