# **(Ne)nápadné proměny – příběhy fasád švihovského hradu a jejich záchrany**

Fasády historických staveb mohou být otevřenými knihami či přesněji kronikami, ve kterých lze číst příběhy z minulosti stavby. A to nejen v případě fasád poznamenaných zubem času. I po opravě či záchraně fasády bychom měli mít možnost číst nebo alespoň tušit, že v minulosti fasády vypadaly jinak než dnes, že se při práci používaly jiné materiály a jiné pracovní postupy. Když se oprava historické fasády nezdaří, při pohledu na ni vlastně nevíme, zda se díváme na stavbu s dlouhou historií, nebo zda vidíme jen novostavbu v historizujícím stylu. A to je škoda. Ale lze vlastně chránit historické stavby tak, aby si zachovaly své starobylé kouzlo a přitažlivost? A jak se to dělá? Právě na tyto otázky se snaží odpovědět tato výstava. Máte-li chuť nahlédnout do procesů i výsledků příkladné záchrany vybraných fasád hradu Švihov, nyní máte jedinečnou možnost. Prostřednictvím fotografií zobrazujících minulost i přítomnost hradu, ale následně třeba i formou procházky okolo hradu Vás chceme upozornit na opomíjený, a přitom tak zřejmý fakt, že fasádám starých staveb sluší staré omítky, stará dřevěná okna, staré dveře,

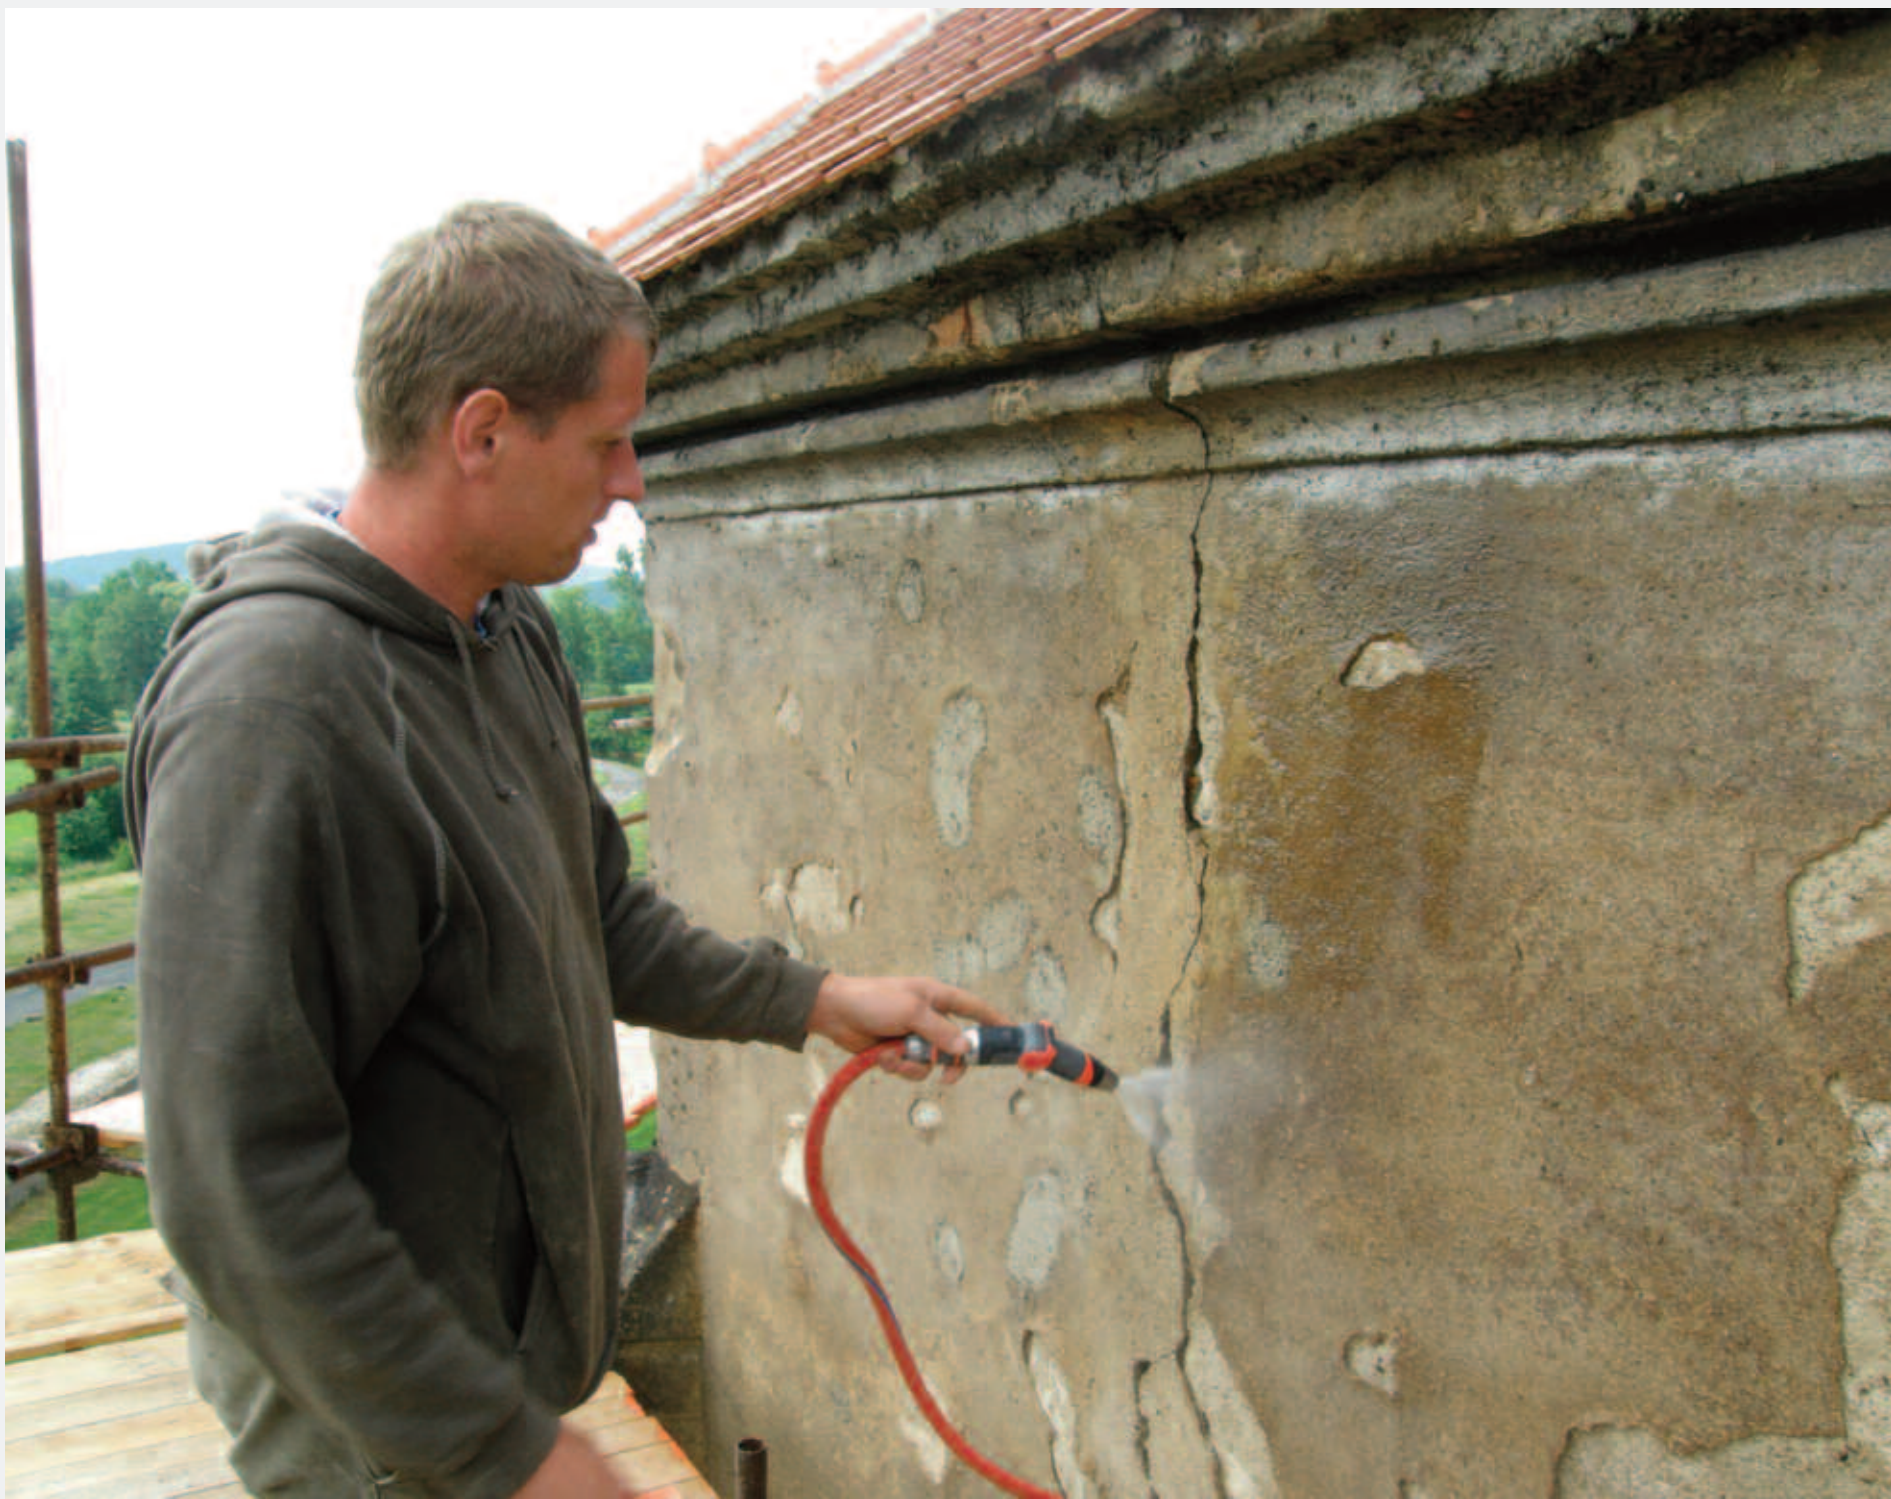
- Obr. 5.** Výsledky průzkumu barevnosti písků. Průzkumy písků vhodných pro nové omítky jsou součástí přípravných prací. Na obrázku lze vidět barevnost i zastoupení frakcí různých písků. Pomocí tohoto postupu se porovnávají pisky původních malt a omítek s dosud dostupnými pisky v okolí hradu. Nové malty a omítky je velmi výhodné připravovat ze stejných písků jako v době stavby a omítání hradu.

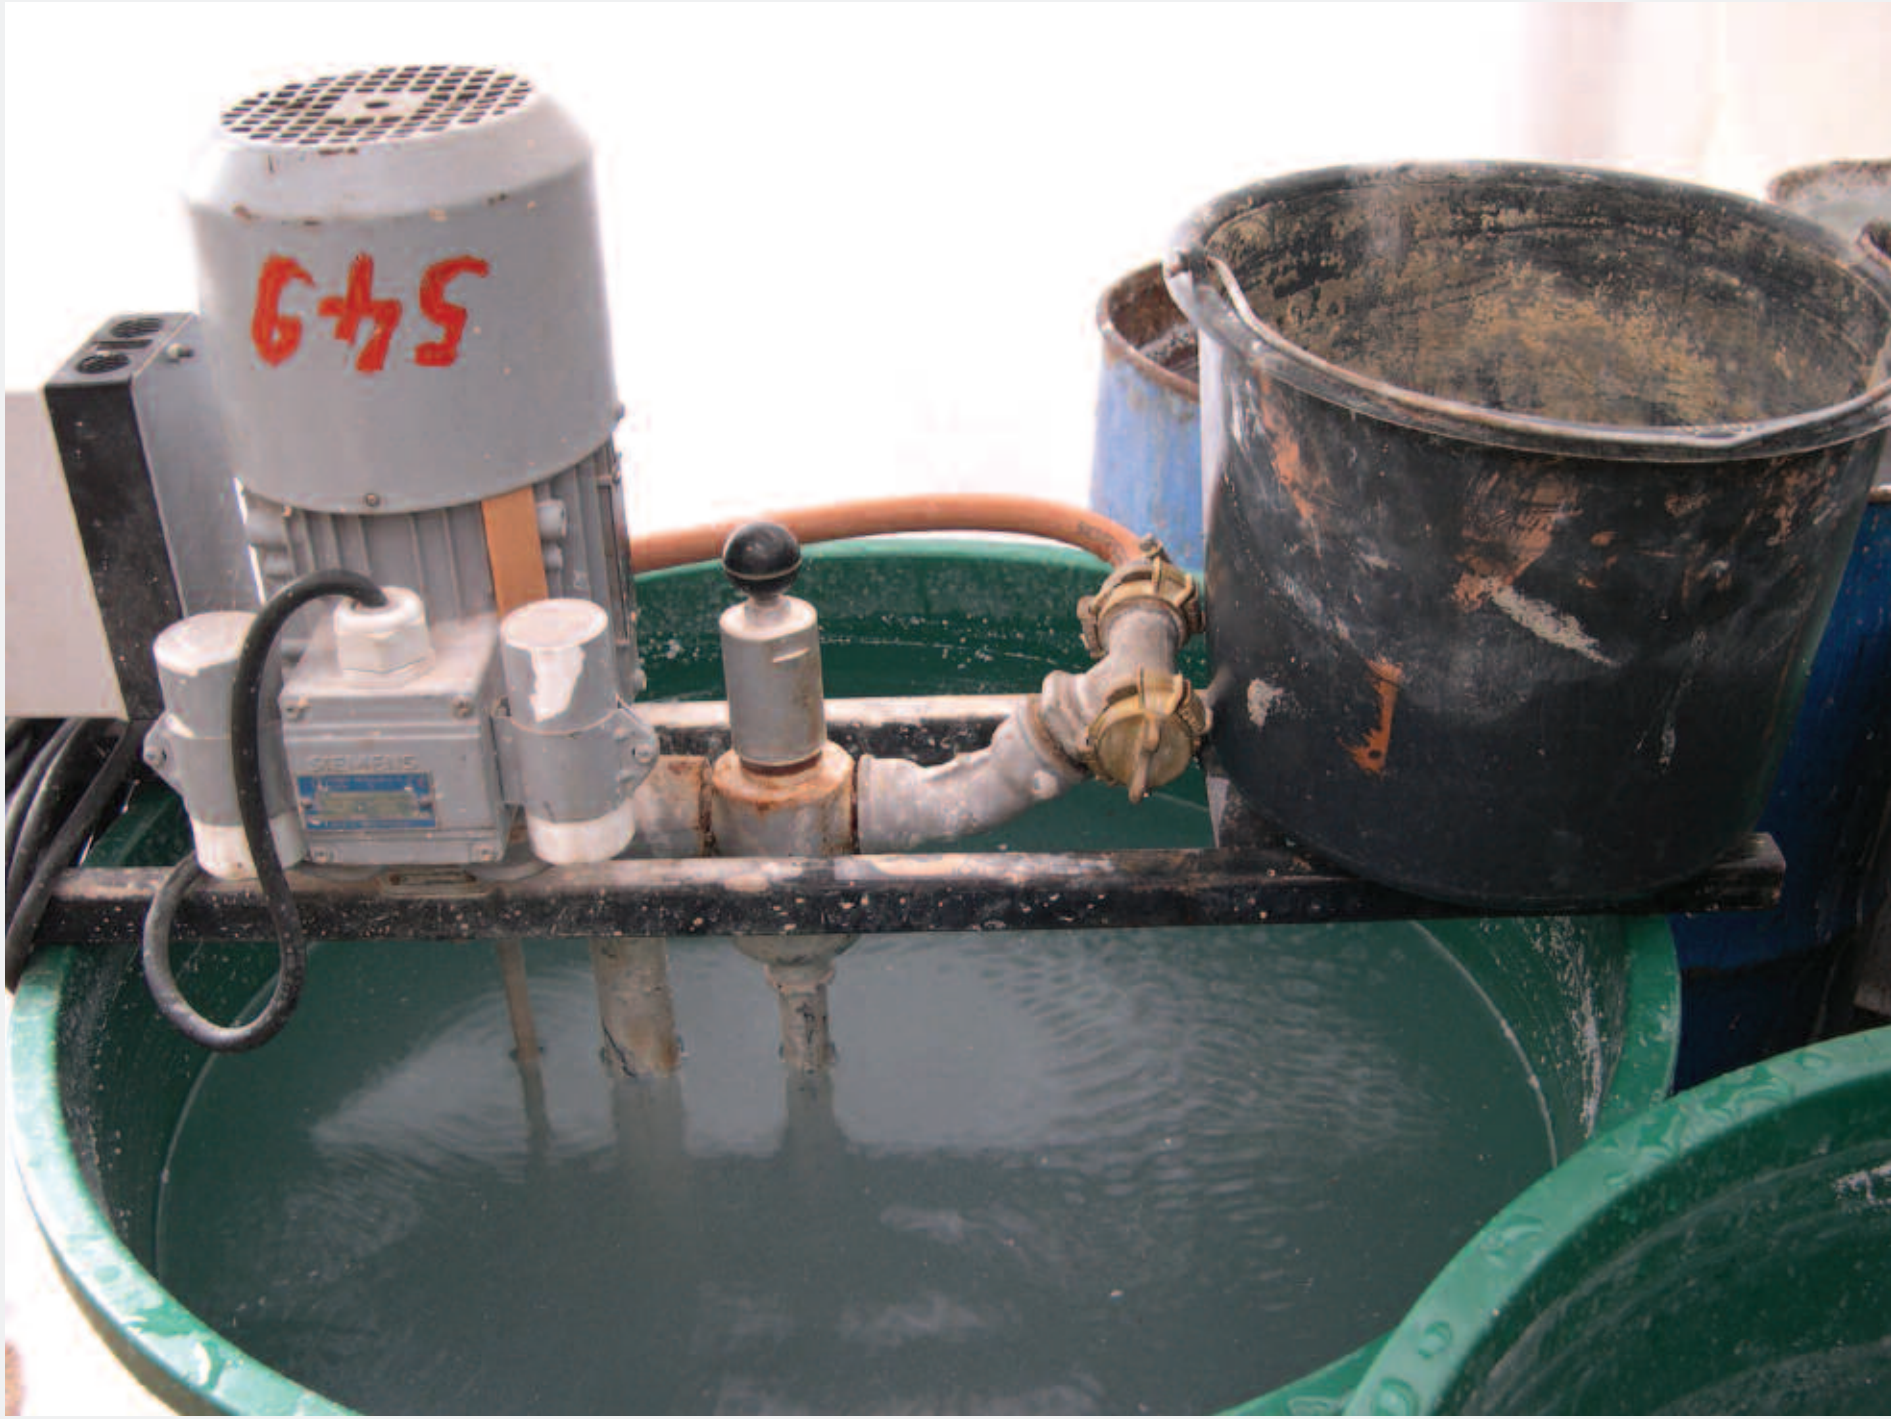
- Obr. 6.** Již při stavbě lešení (zde na severní fasádě severního paláce) restaurátoři prováděli tzv. záchranné zajištění neohroženějších ploch omítek. Cílem zajištění je uchovat na fasádě i velmi poškozené fragmenty omítek.

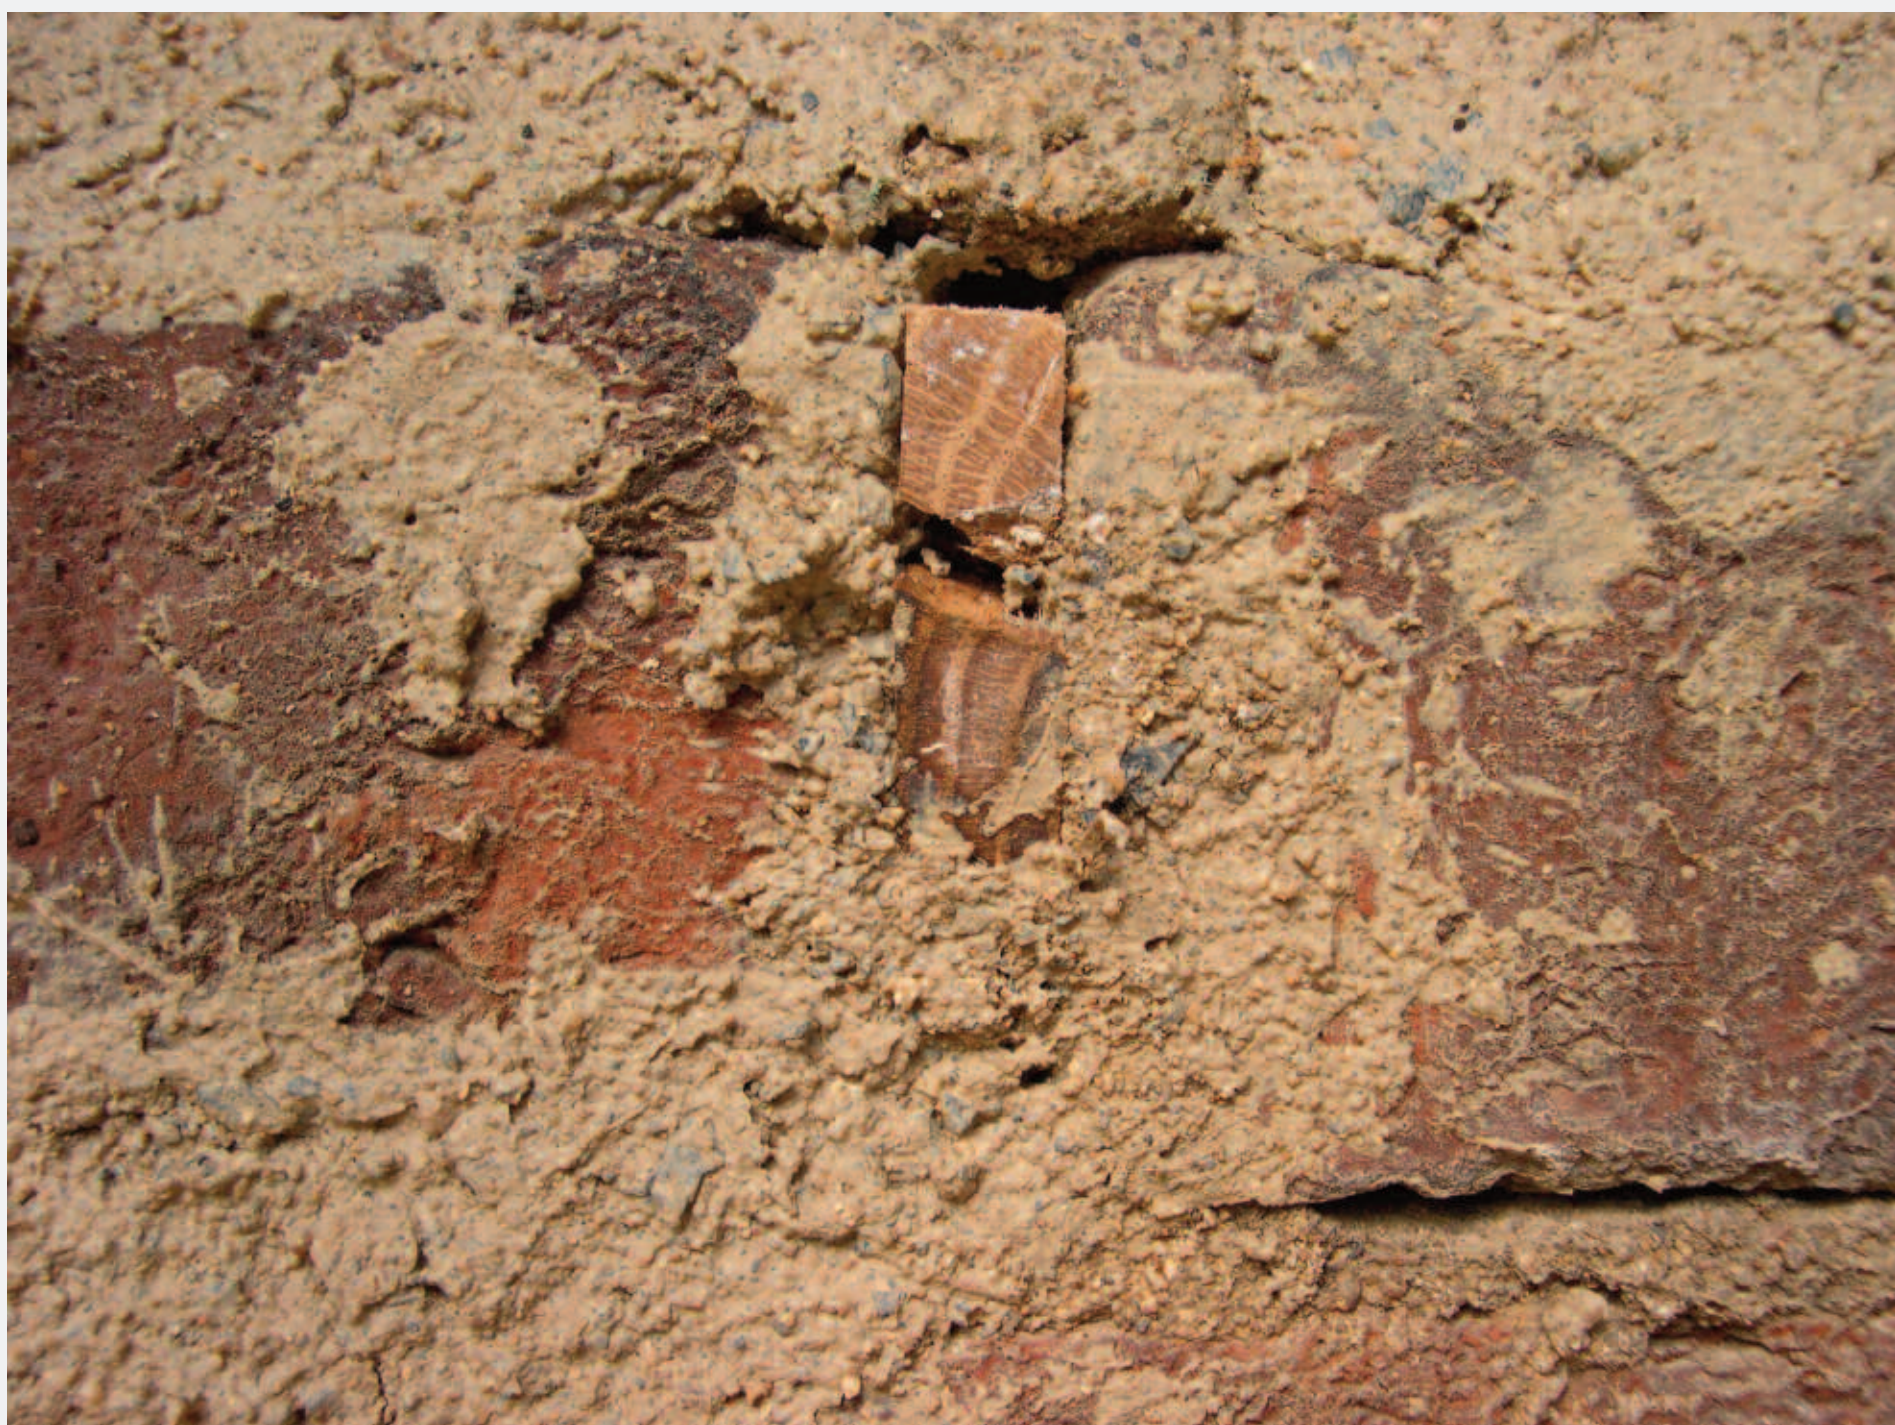
- Obr. 7.** Až když jsou uvolněné omítky podchycené, lze zahájit zpevňování omítek a odhalených malt. Zásah spočívá v opakovaném postřiku suchých povrchů malt a omítek vápennou vodou.

Vápenná voda je na lešení nepostradatelná. Jedná se o tradiční, i když poněkud pozapomenutý, velmi levný a velmi osvědčený prostředek. Lze ji připravit rozpustěním vápna ve vodě. Vedle zpevnění historických vápenných omítek slouží vápenná voda také k usnadnění likvidace mechů a lišejníků na fasádě, k vlhčení zdiva nebo omítek před nanášením doplňků, k ošetření nových vápenných doplňků (tmelů, injektáží, malt, nátěrů). Protože ošetřovací voda (nebo vápenná voda) zlepšuje vlastnosti zatvrdlé vápenné malty, ne nadarmo ji zkušební zedníci přezdívali zednickými hřebíky. Za stavební sezónu bylo na každé konzervované fasádě provedeno i více než sto ošetřovacích cyklů!

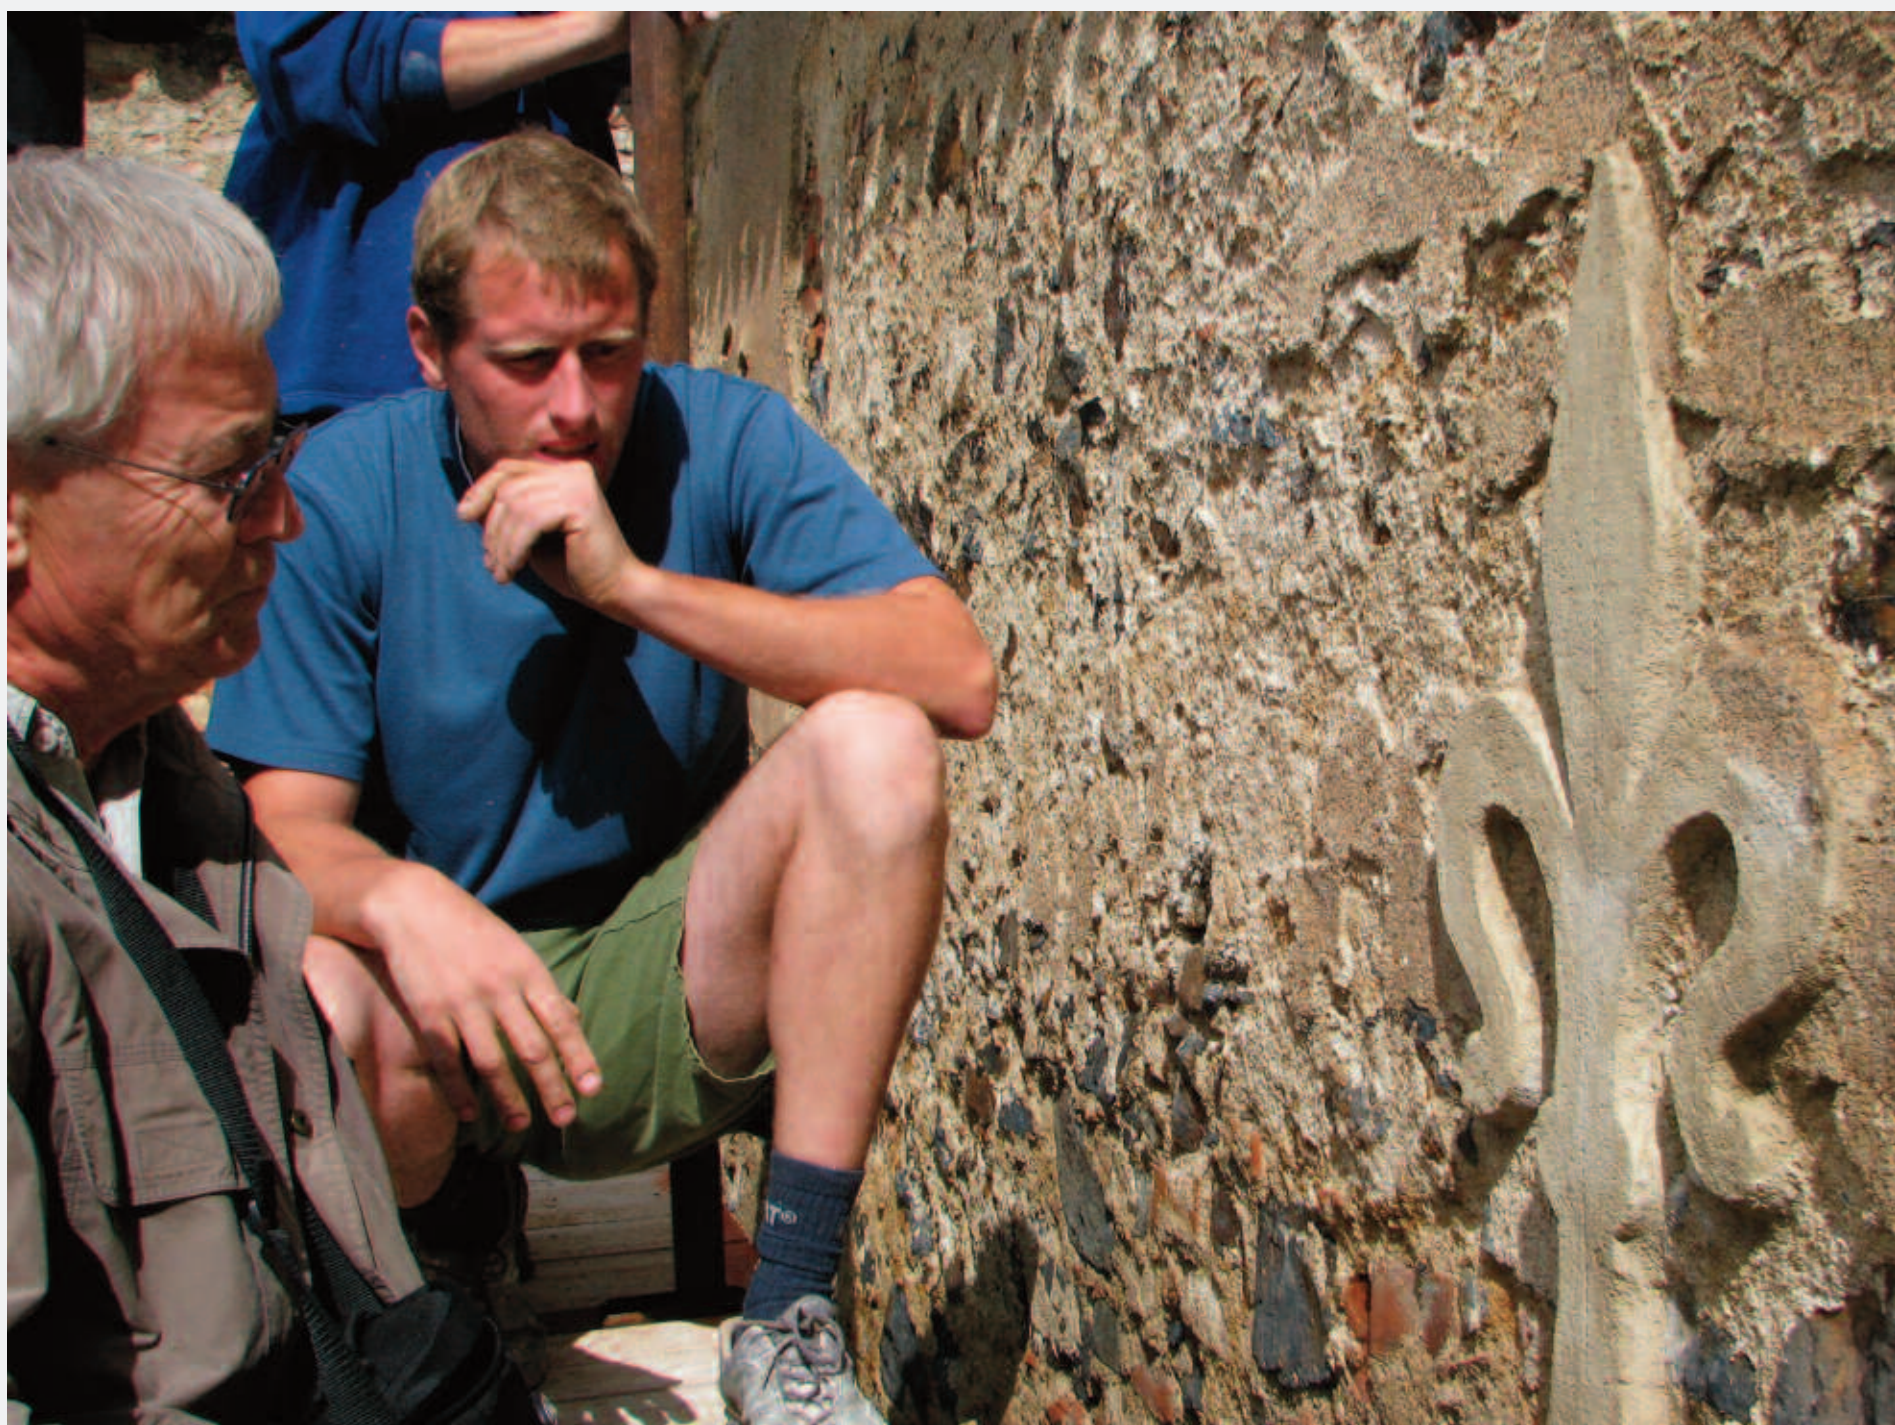
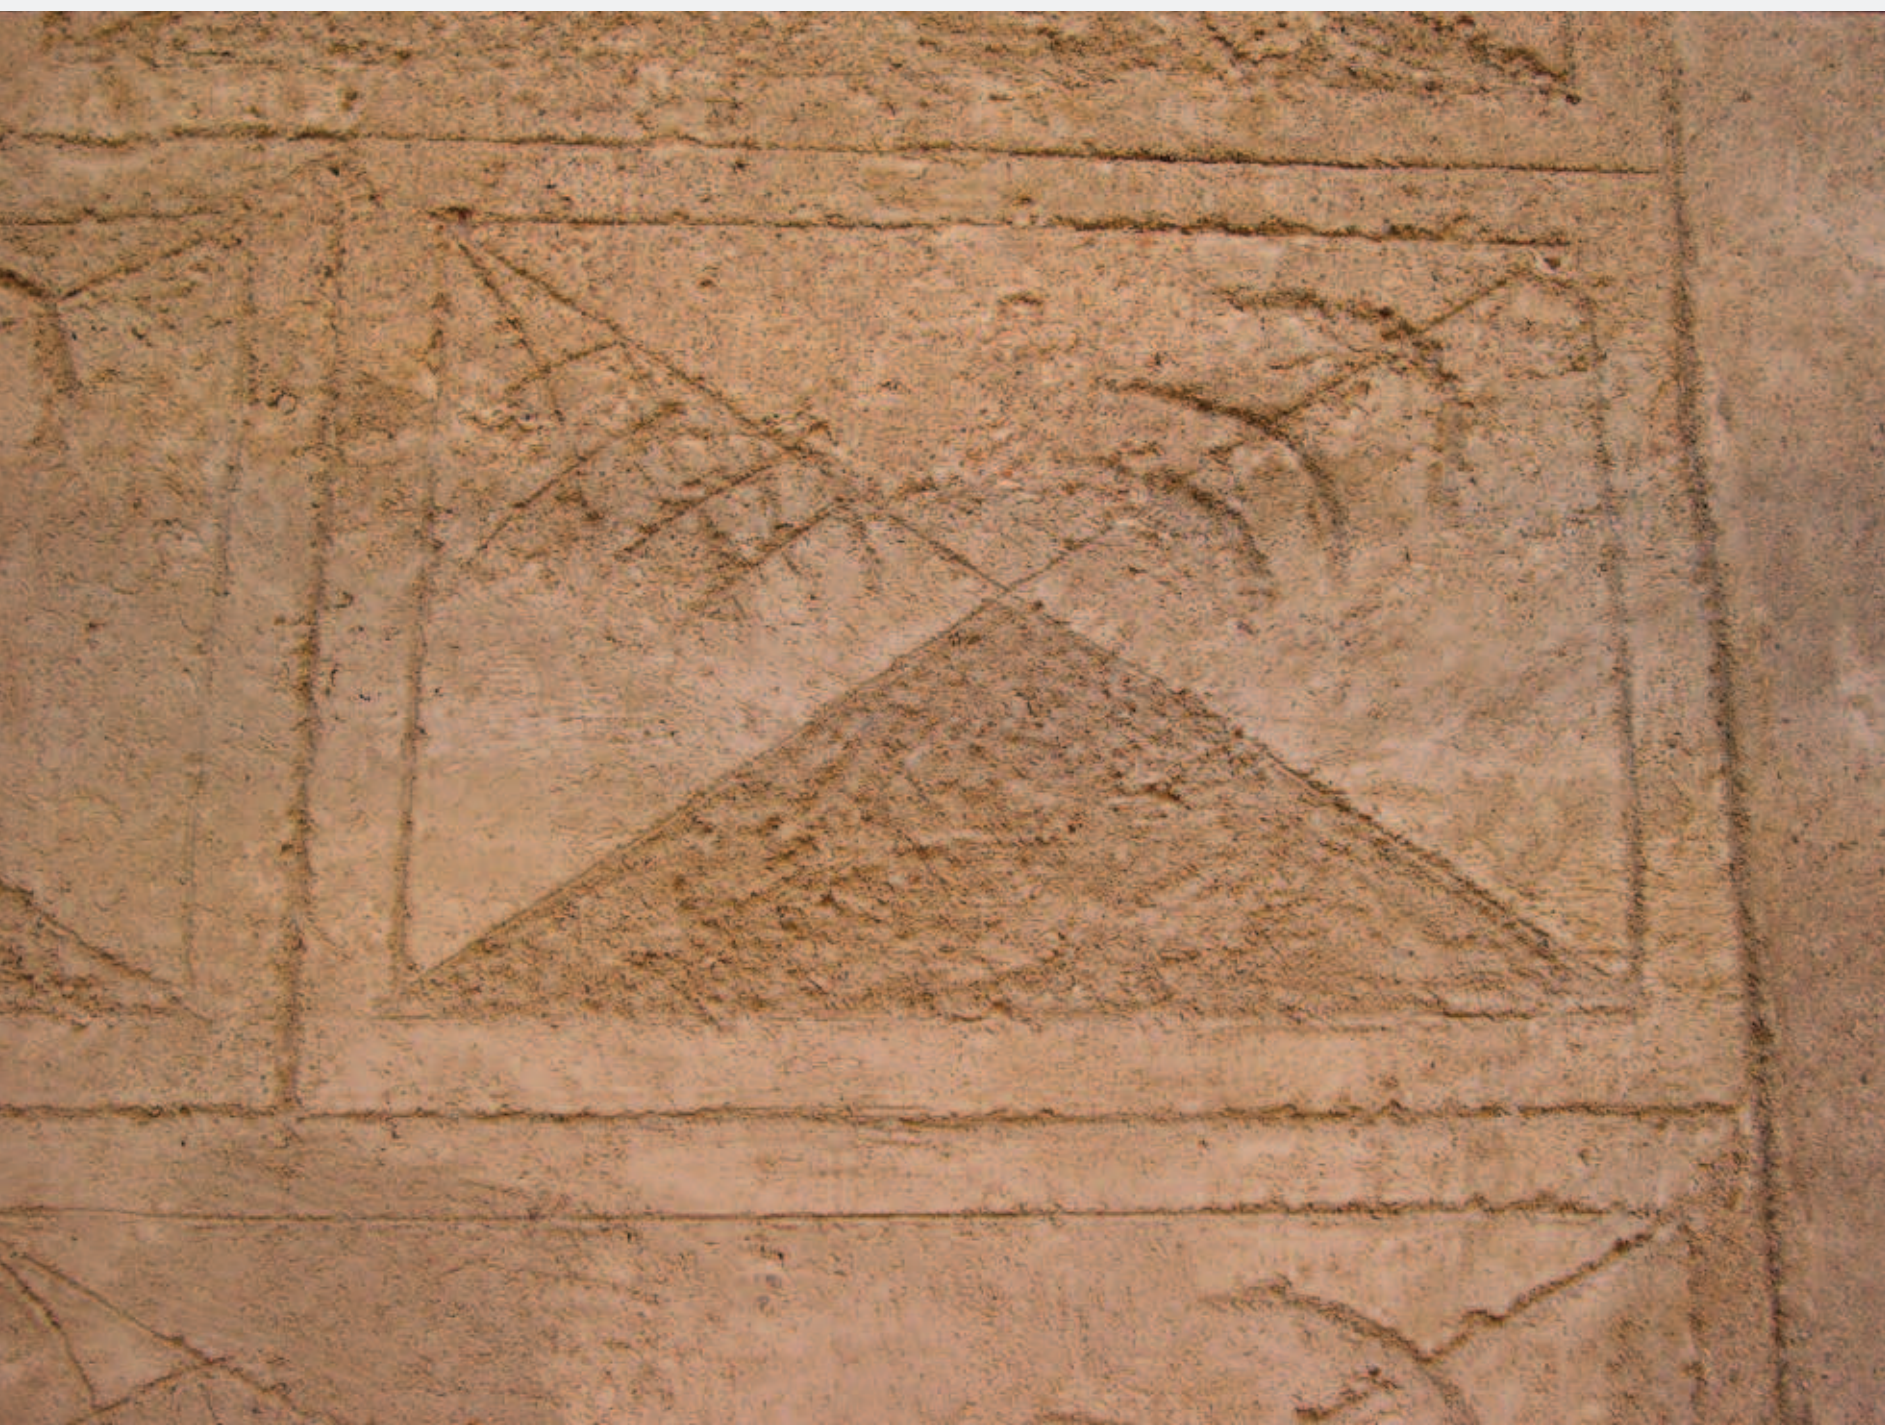
- Obr. 8.** Obrázek zachycuje zázemí, kde docházelo přímo na staveništi k přípravě vápenné vody (k rozpouštění vápna ve vodě).
- Obr. 9.** Čerpání čiré a bezbarvé vápenné vody ze zásobníku.

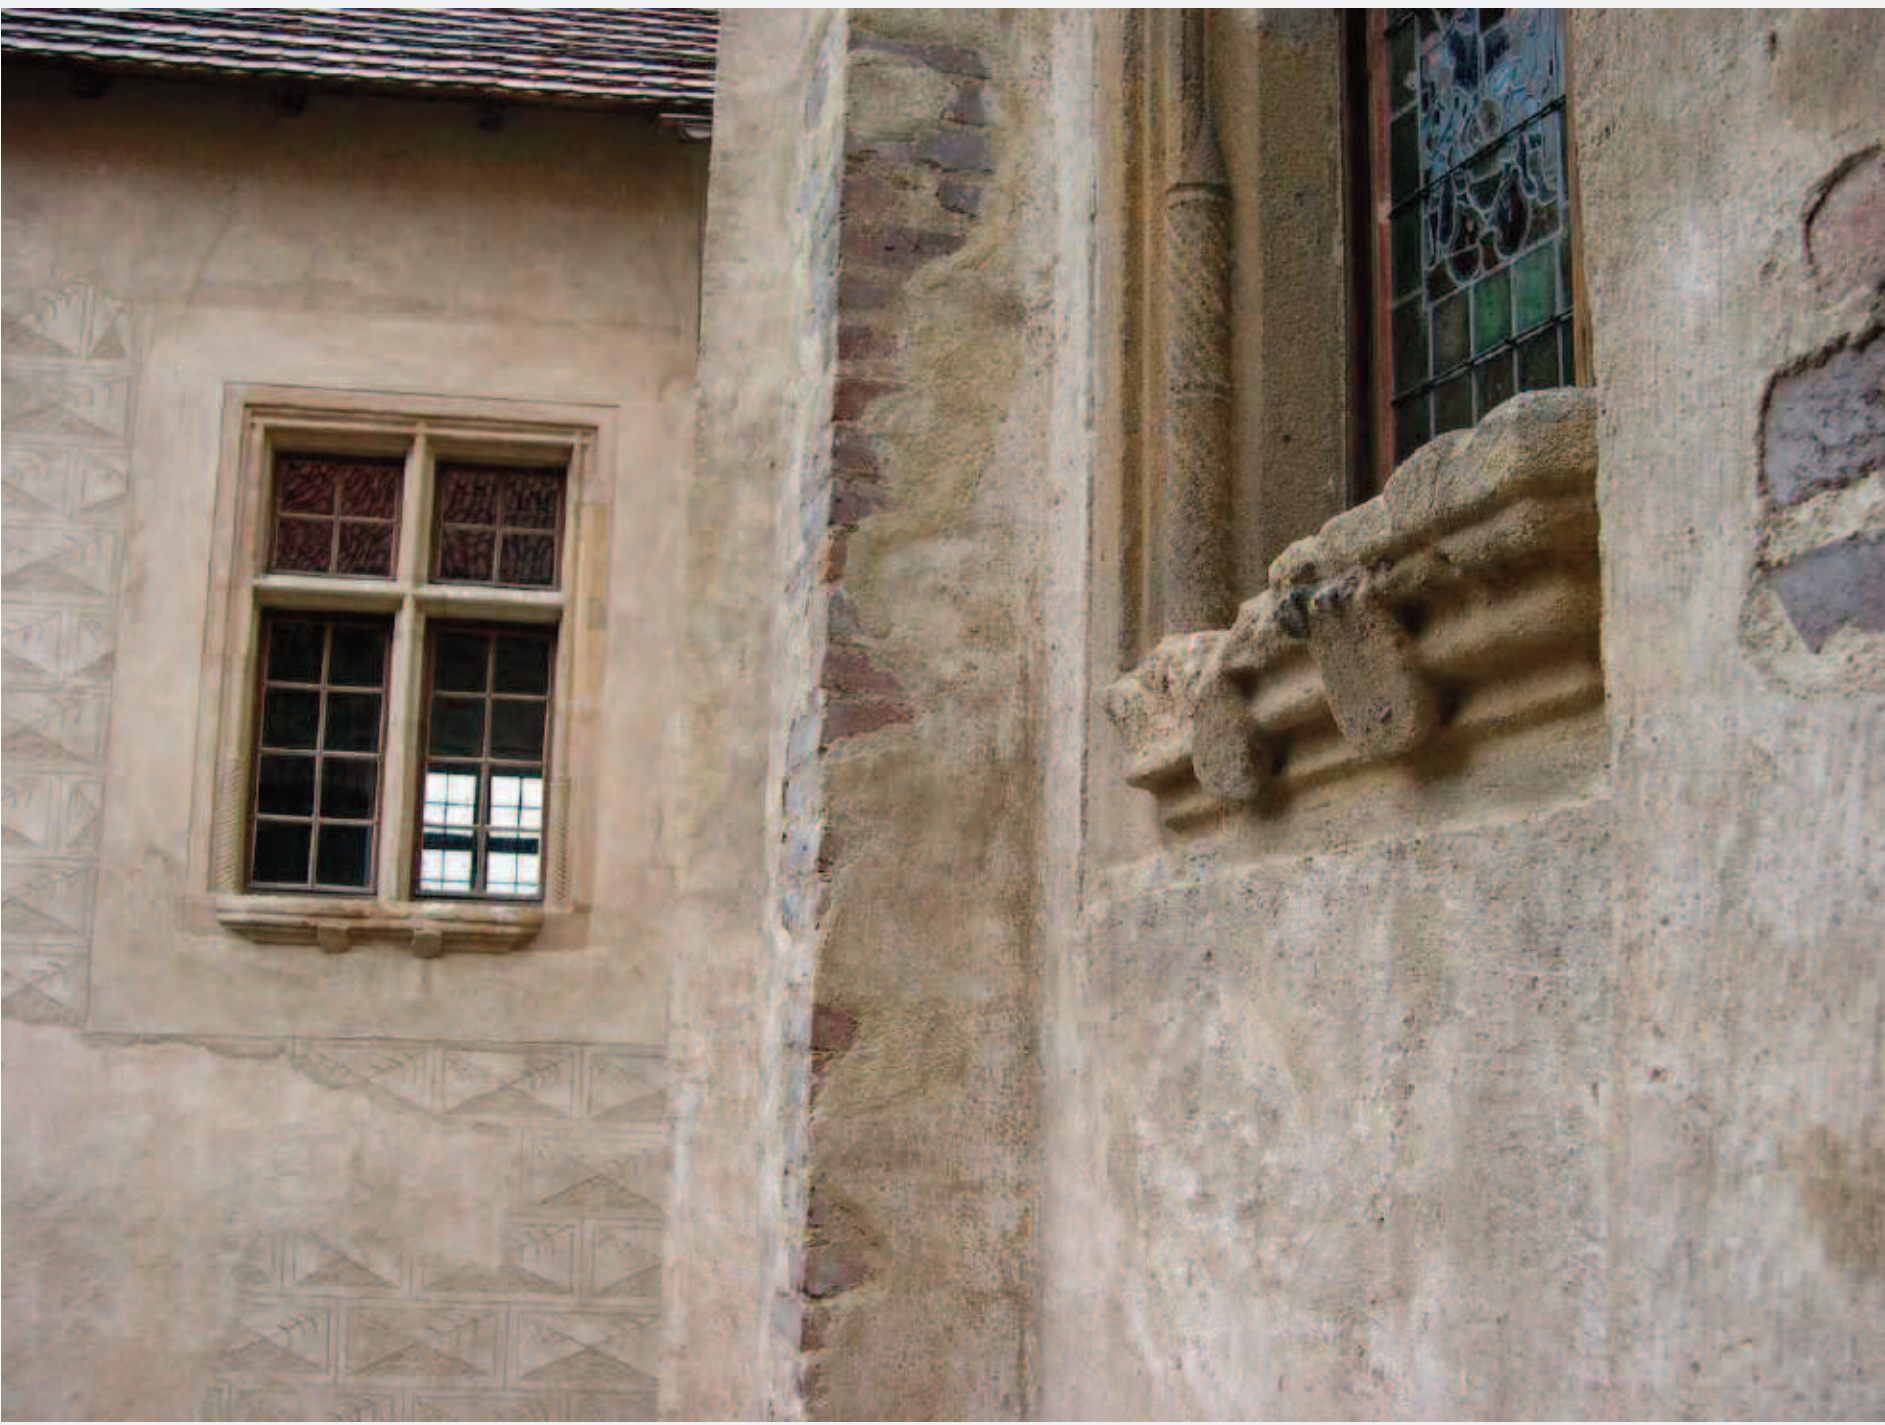
- Obr. 10.** Vápenná voda byla ze zásobníku rozváděna čerpadlem do potrubí, které bylo připevněné na lešení, a na každém patře lešení byl zřízen kohoutek na připojení hadice. Tím se práce velmi usnadnila.

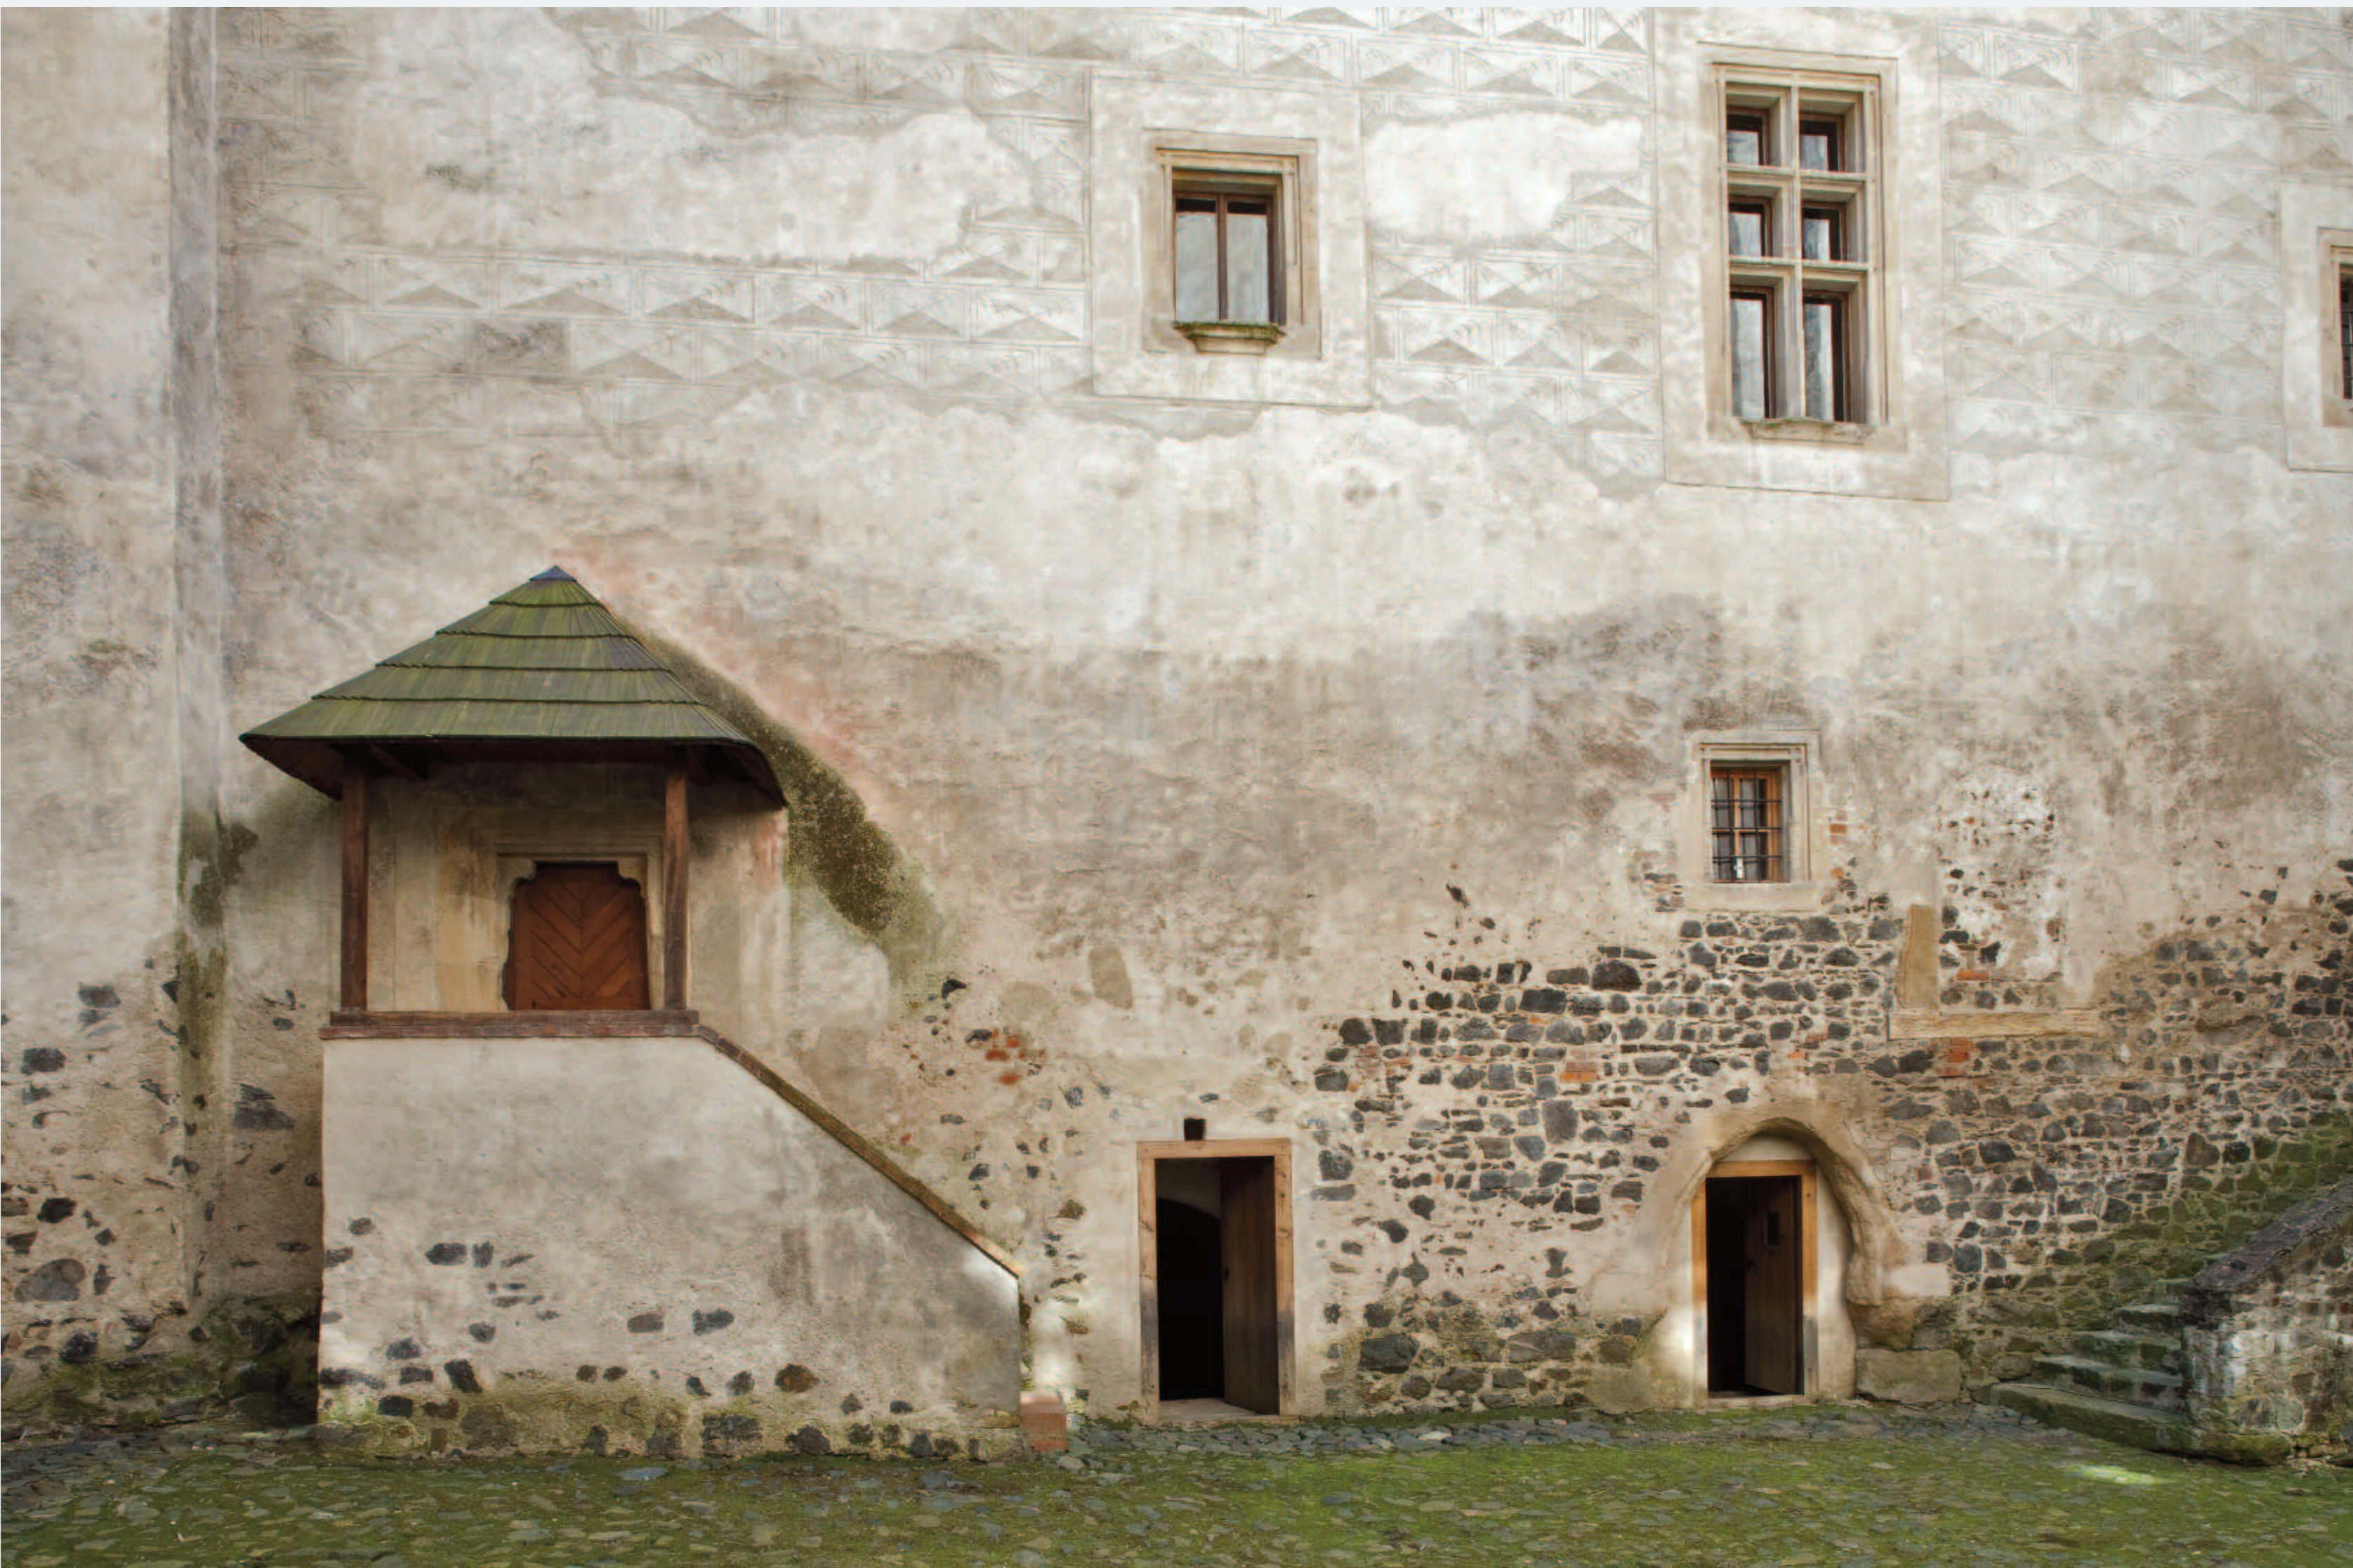
- Obr. 11.** Vzorník různých struktur a odstínů malt připravených na místě z vápenné kaše a písku. Pro upřesnění barevného odstínu, a tedy i receptury malty je třeba, aby vzorek vyschl. Jeho barevnost se v průběhu vysychání mění (zsvětluje se).
