# **(Ne)nápadné proměny – příběhy fasád švihovského hradu a jejich záchrany**

Fasády historických staveb mohou být otevřenými knihami či přesněji kronikami, ve kterých lze číst příběhy z minulosti stavby. A to nejen v případě fasád poznamenaných zubem času. I po opravě či záchraně fasády bychom měli mít možnost číst nebo alespoň tušit, že v minulosti fasády vypadaly jinak než dnes, že se při práci používaly jiné materiály a jiné pracovní postupy. Když se oprava historické fasády nezdaří, při pohledu na ni vlastně nevíme, zda se díváme na stavbu s dlouhou historií, nebo zda vidíme jen novostavbu v historizujícím stylu. A to je škoda. Ale lze vlastně chránit historické stavby tak, aby si zachovaly své starobylé kouzlo a přitažlivost? A jak se to dělá? Právě na tyto otázky se snaží odpovědět tato výstava. Máte-li chuť nahlédnout do procesů i výsledků příkladné záchrany vybraných fasád hradu Švihov, nyní máte jedinečnou možnost. Prostřednictvím fotografií zobrazujících minulost i přítomnost hradu, ale následně třeba i formou procházky okolo hradu Vás chceme upozornit na opomíjený, a přitom tak zřejmý fakt, že fasádám starých staveb sluší staré omítky, stará dřevěná okna, staré dveře,

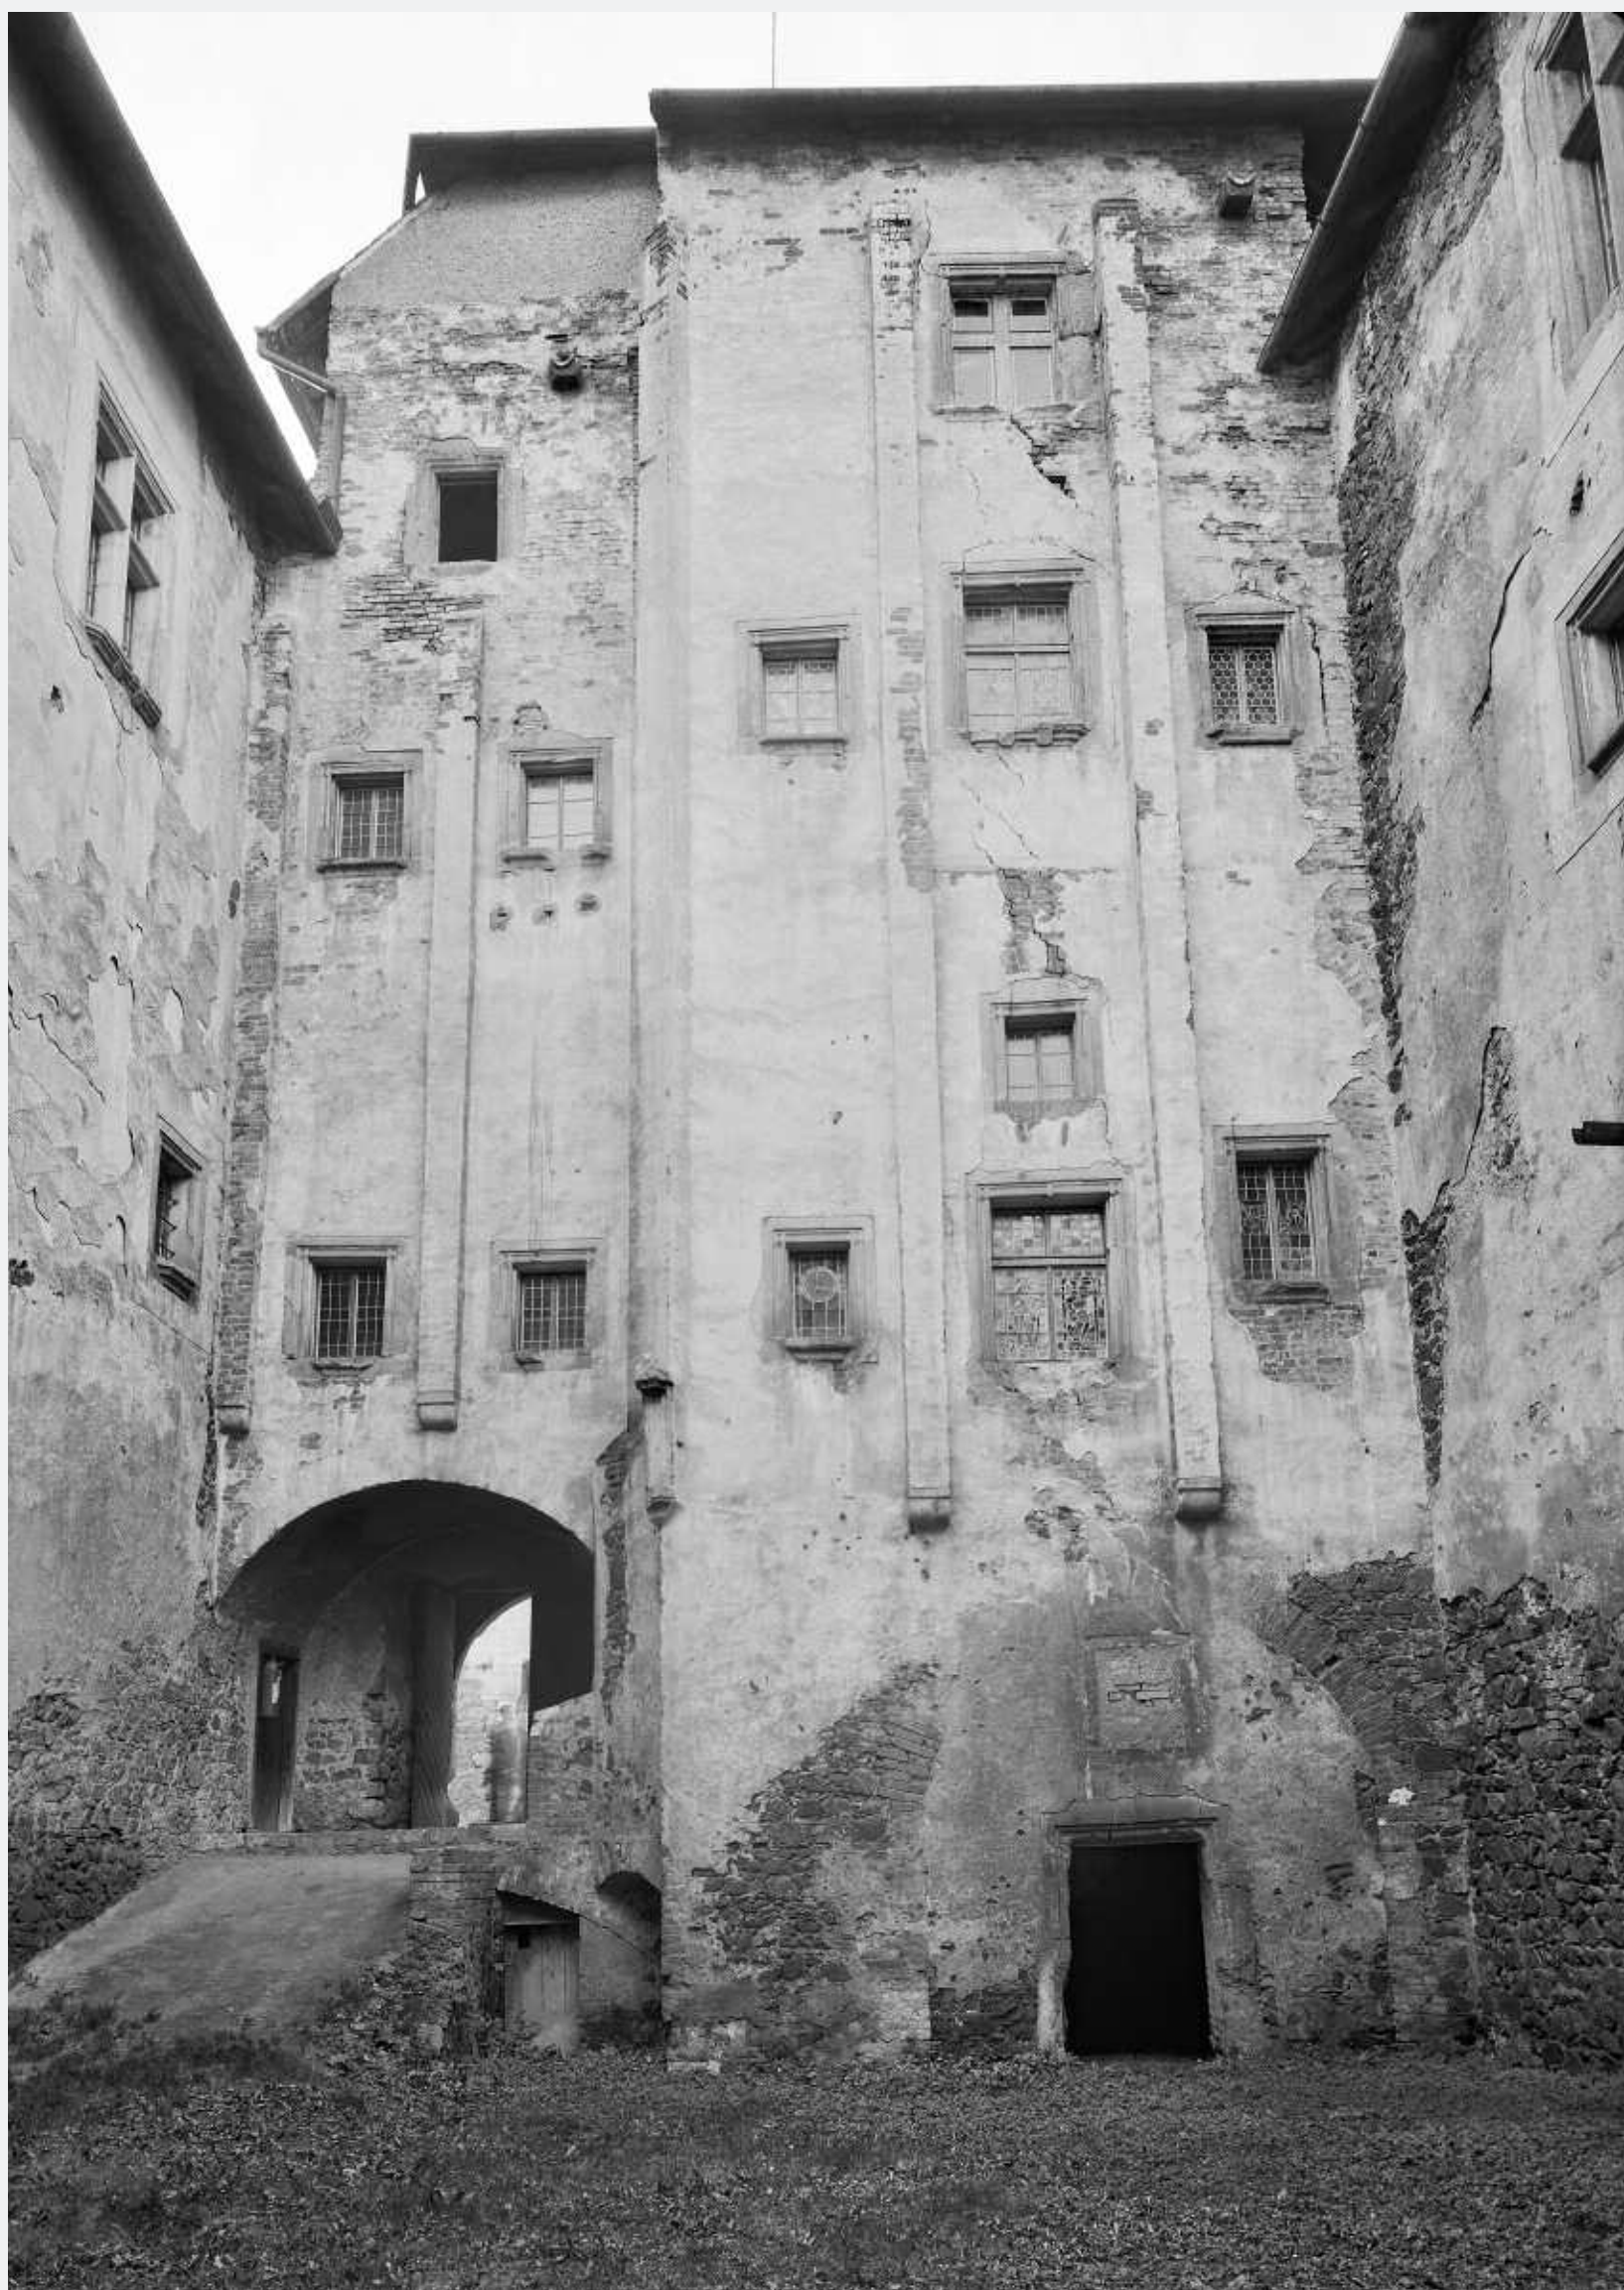
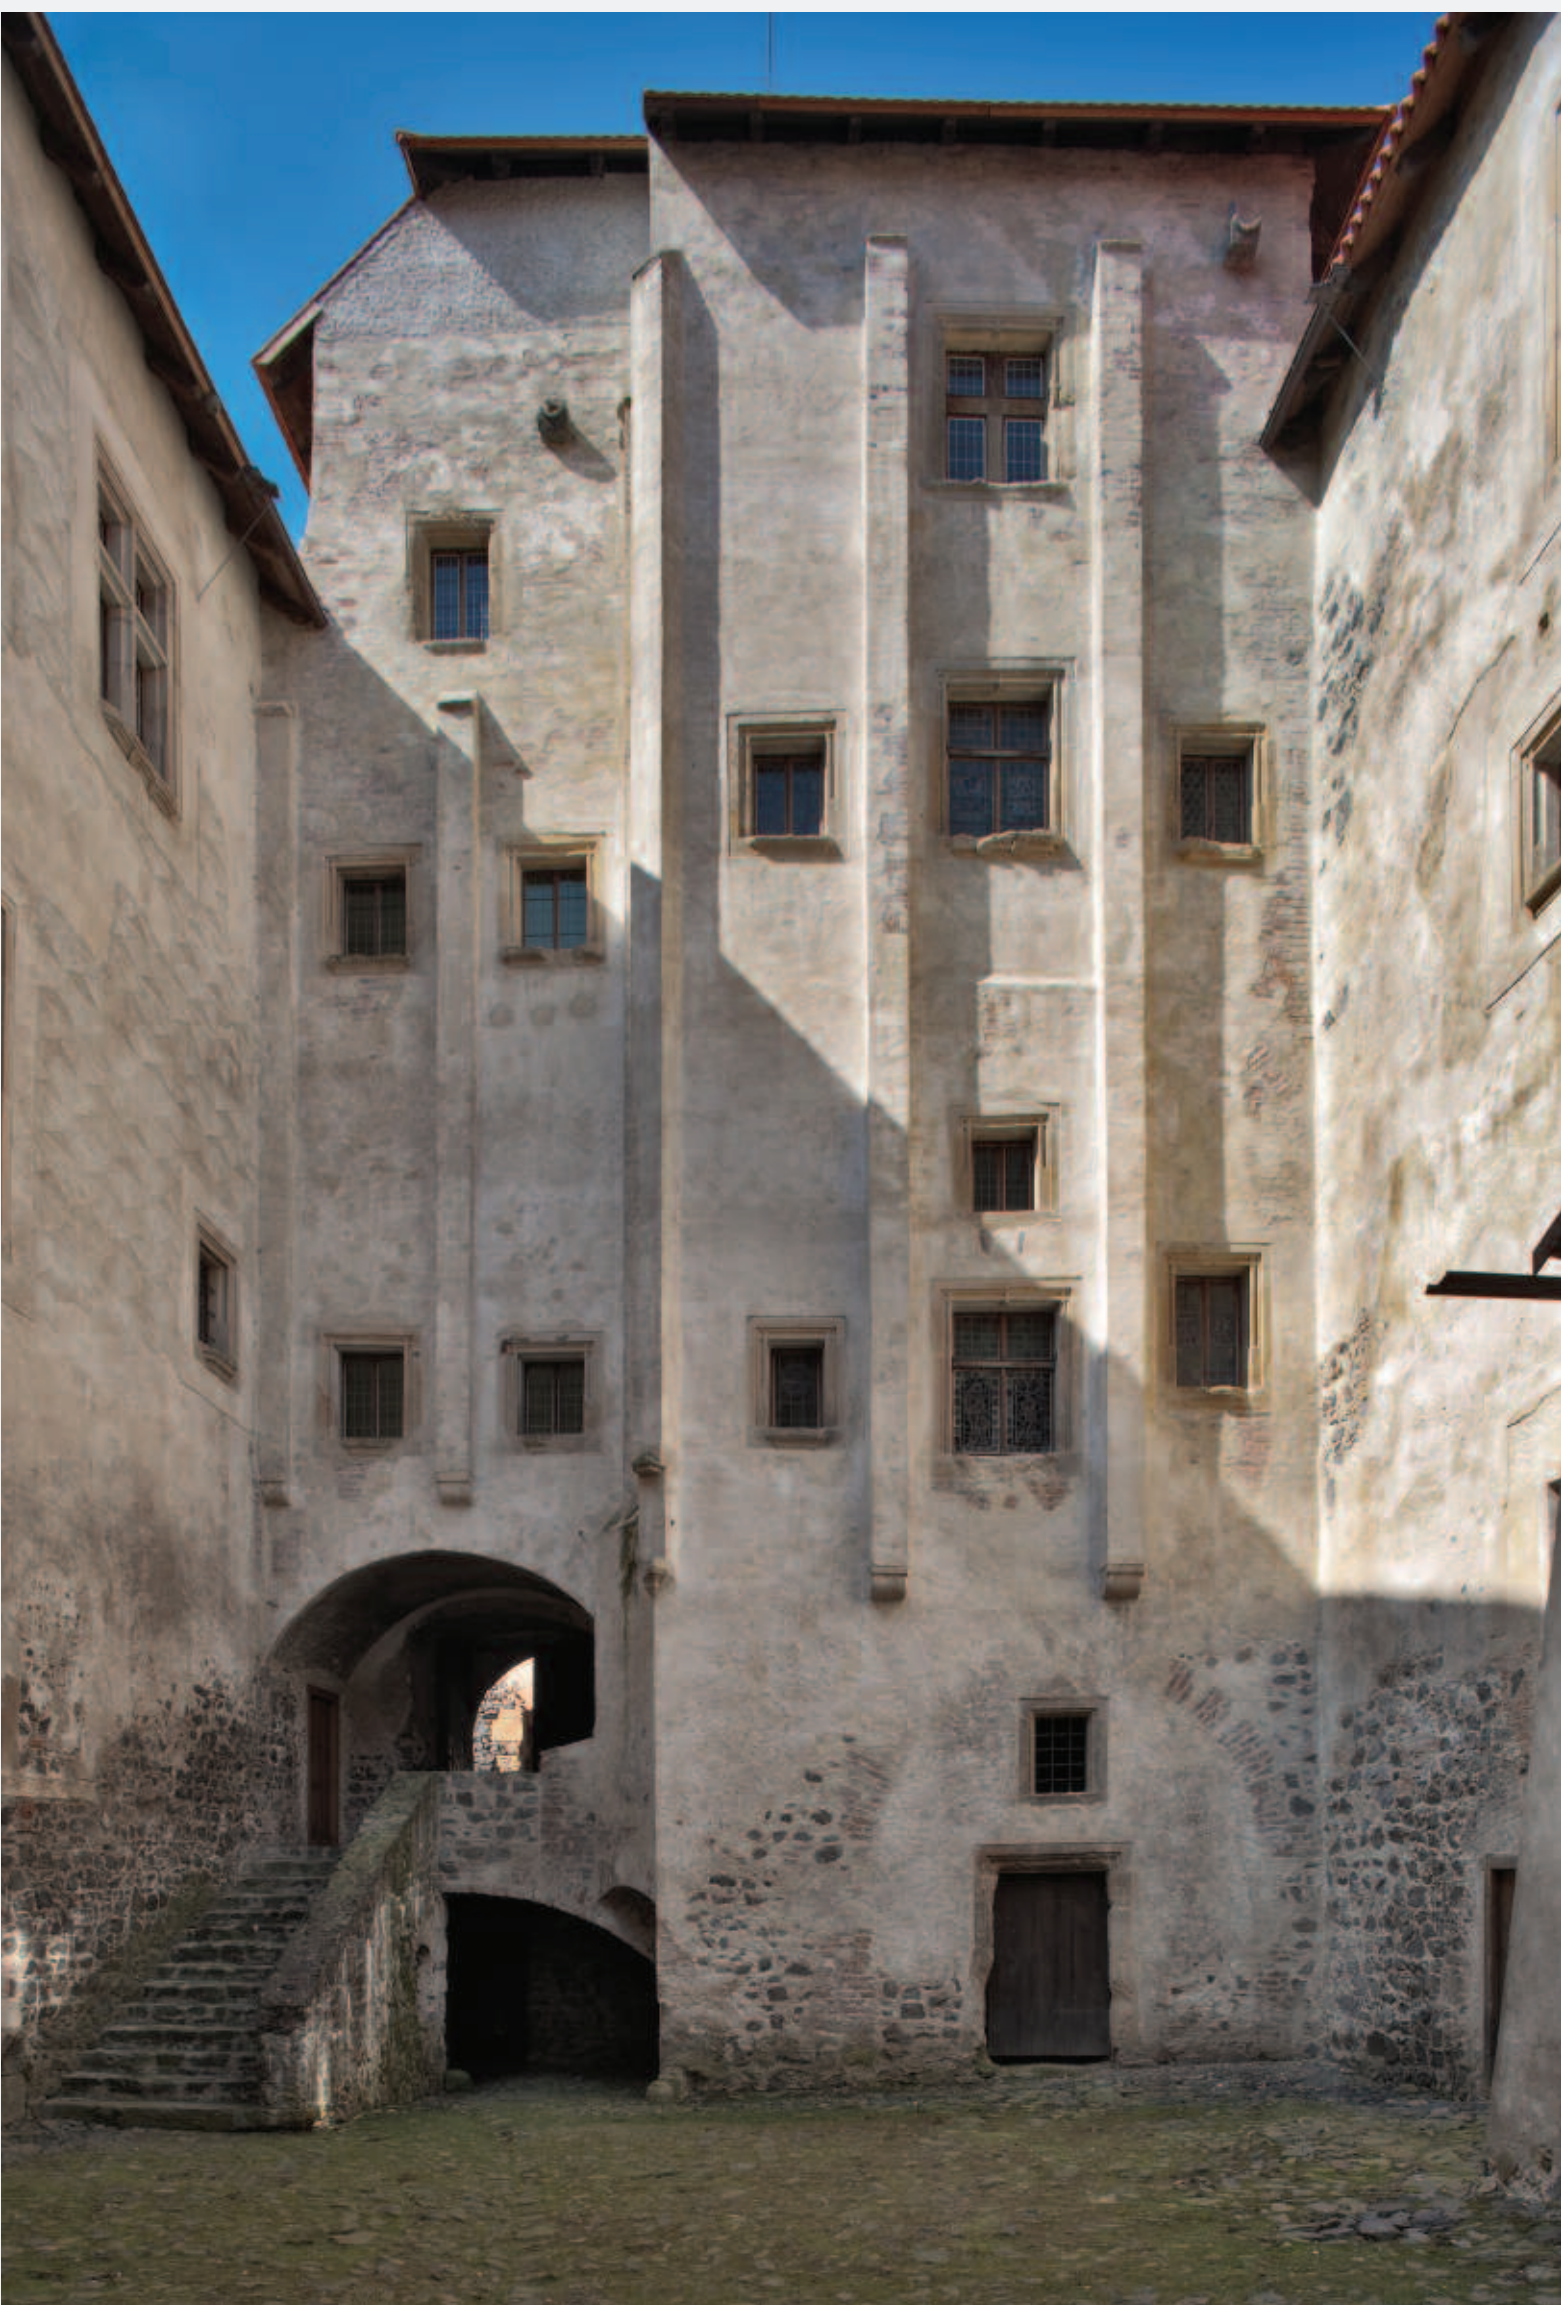
**Obr. 1.** Západní průčelí vnitřního nádvoří hradu, stav v roce 1962. Z dokladů na vzácné fasádě lze vyčíst pozdně gotický postup stavění i omítání, složení použité malty, složení nátěrů, kterými byly natřány kamenné části fasády.

**Obr. 2.** Totéž průčelí v roce 2012. Fasáda si i po konzervačním zákroku udržela svoji atmosféru. Na svém původním místě zůstaly i po více než pěti letech původní vápenné omítky.

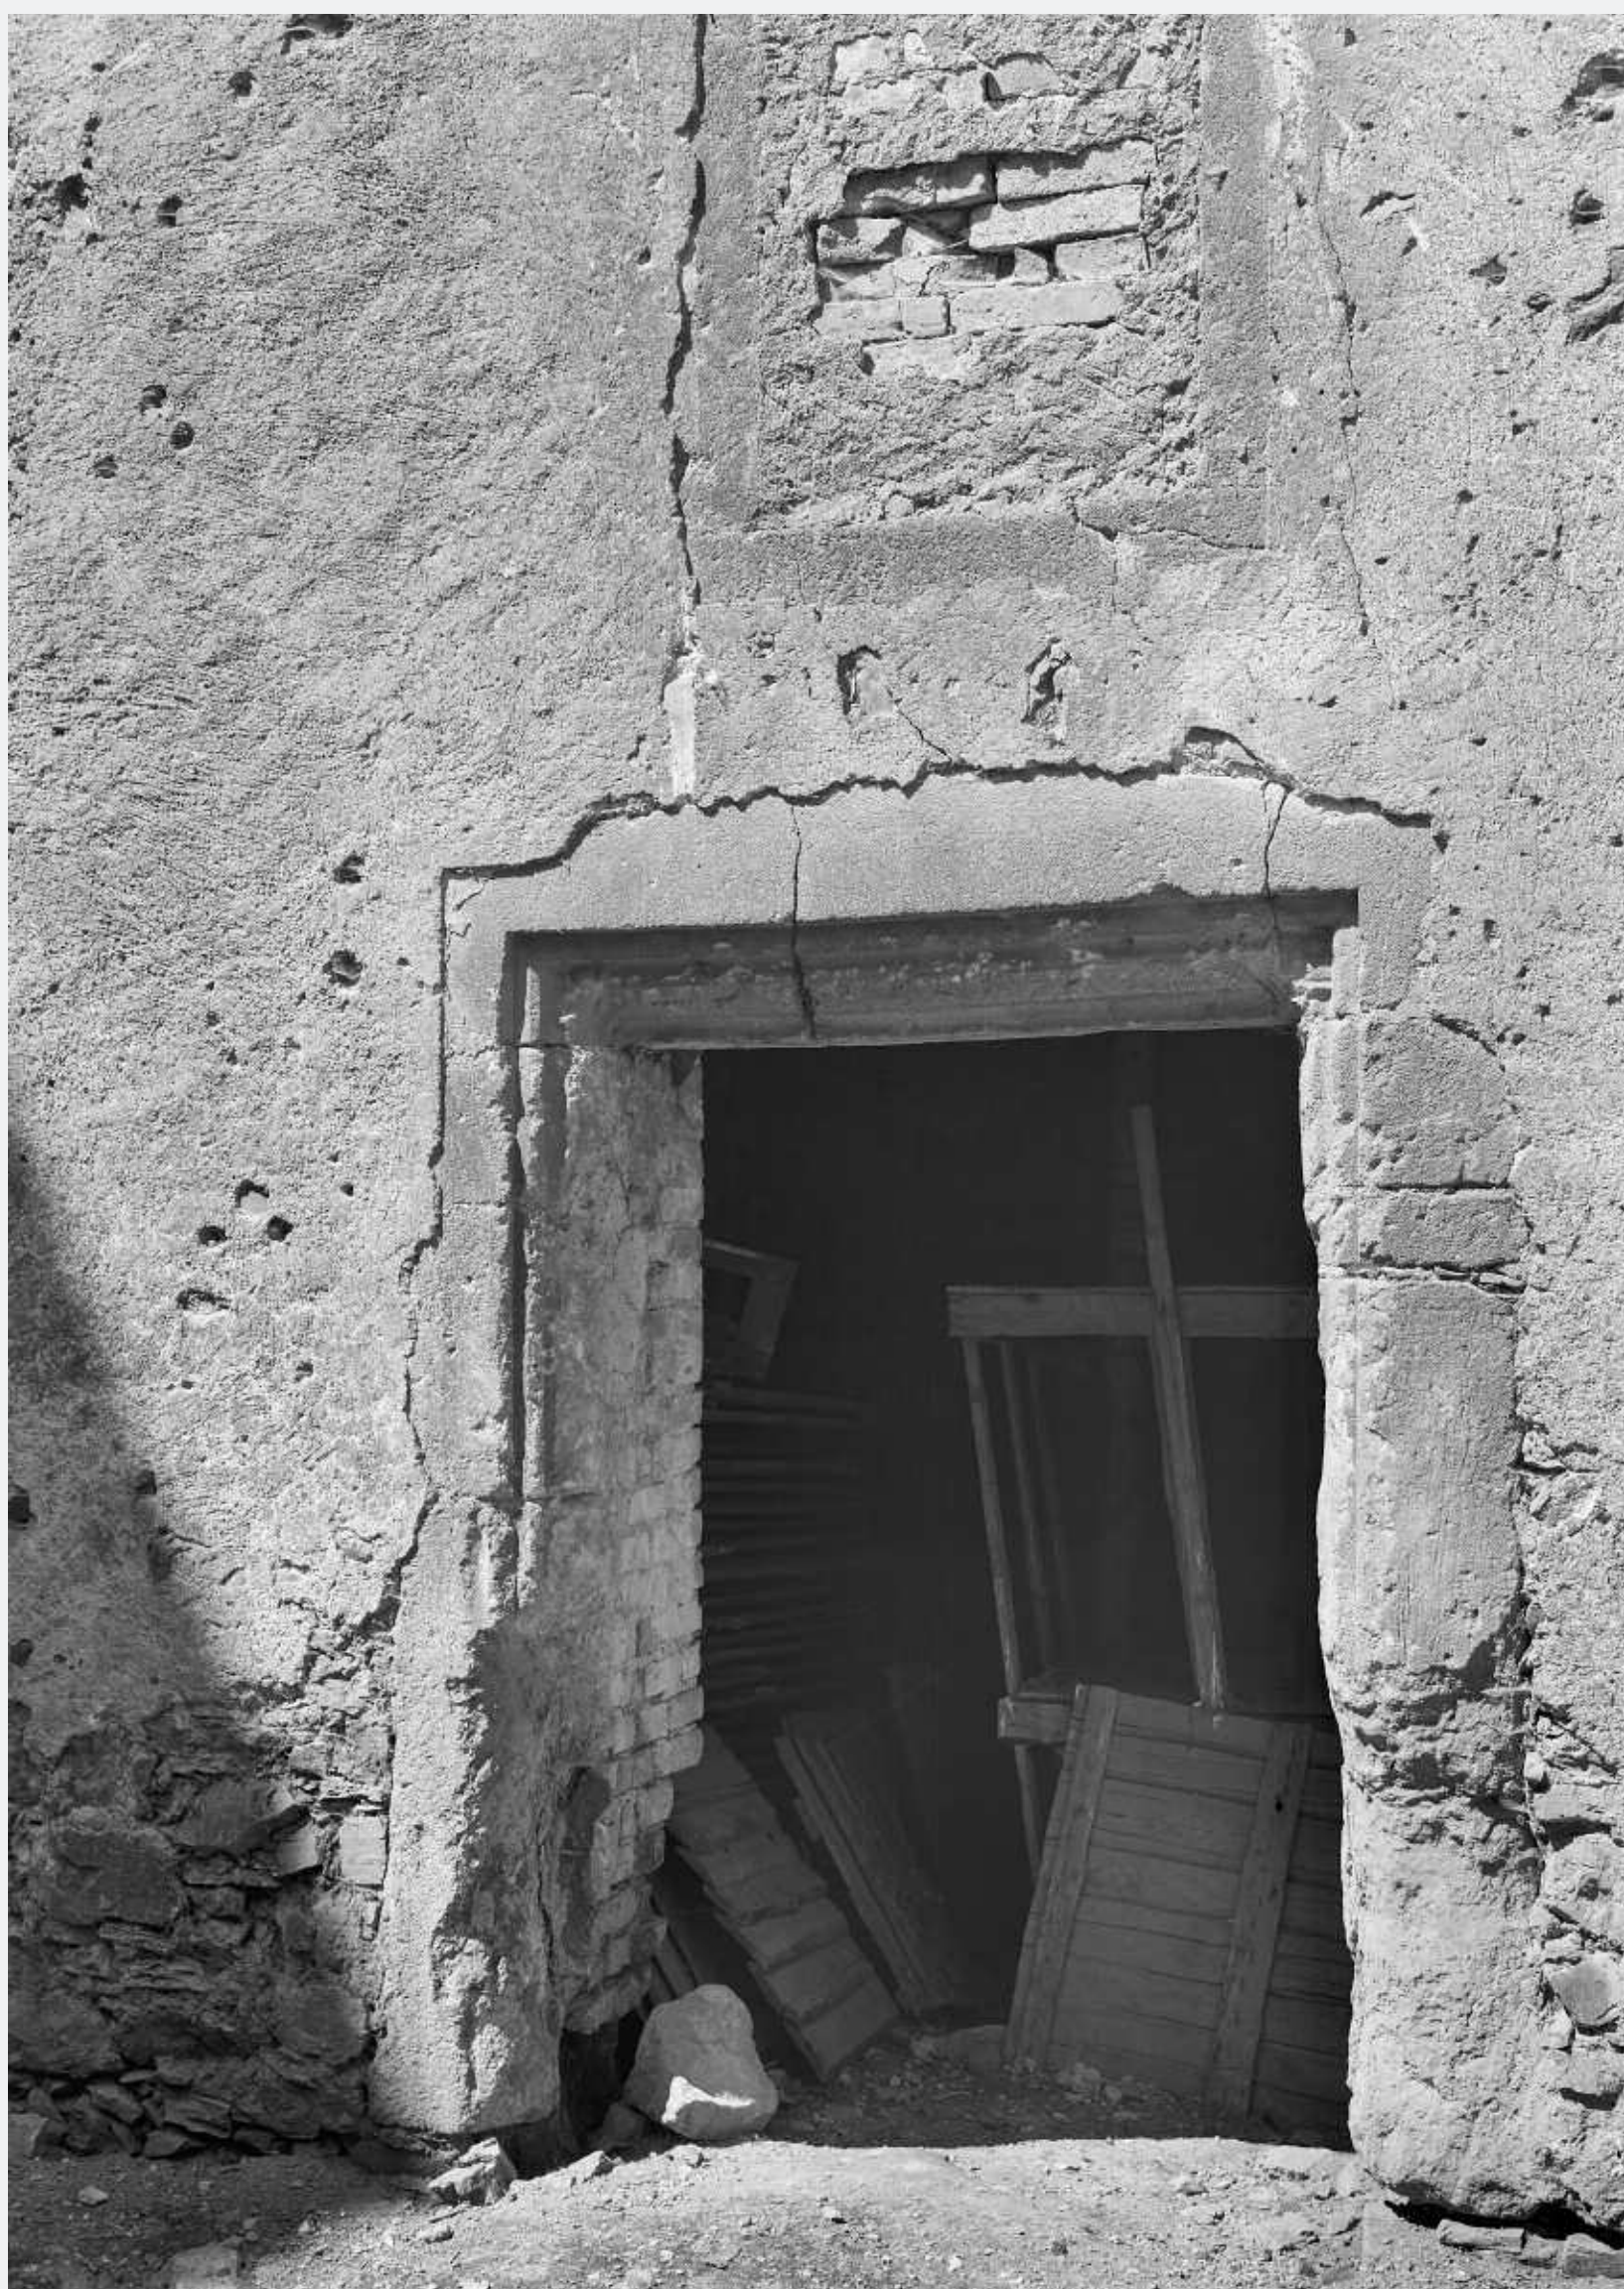
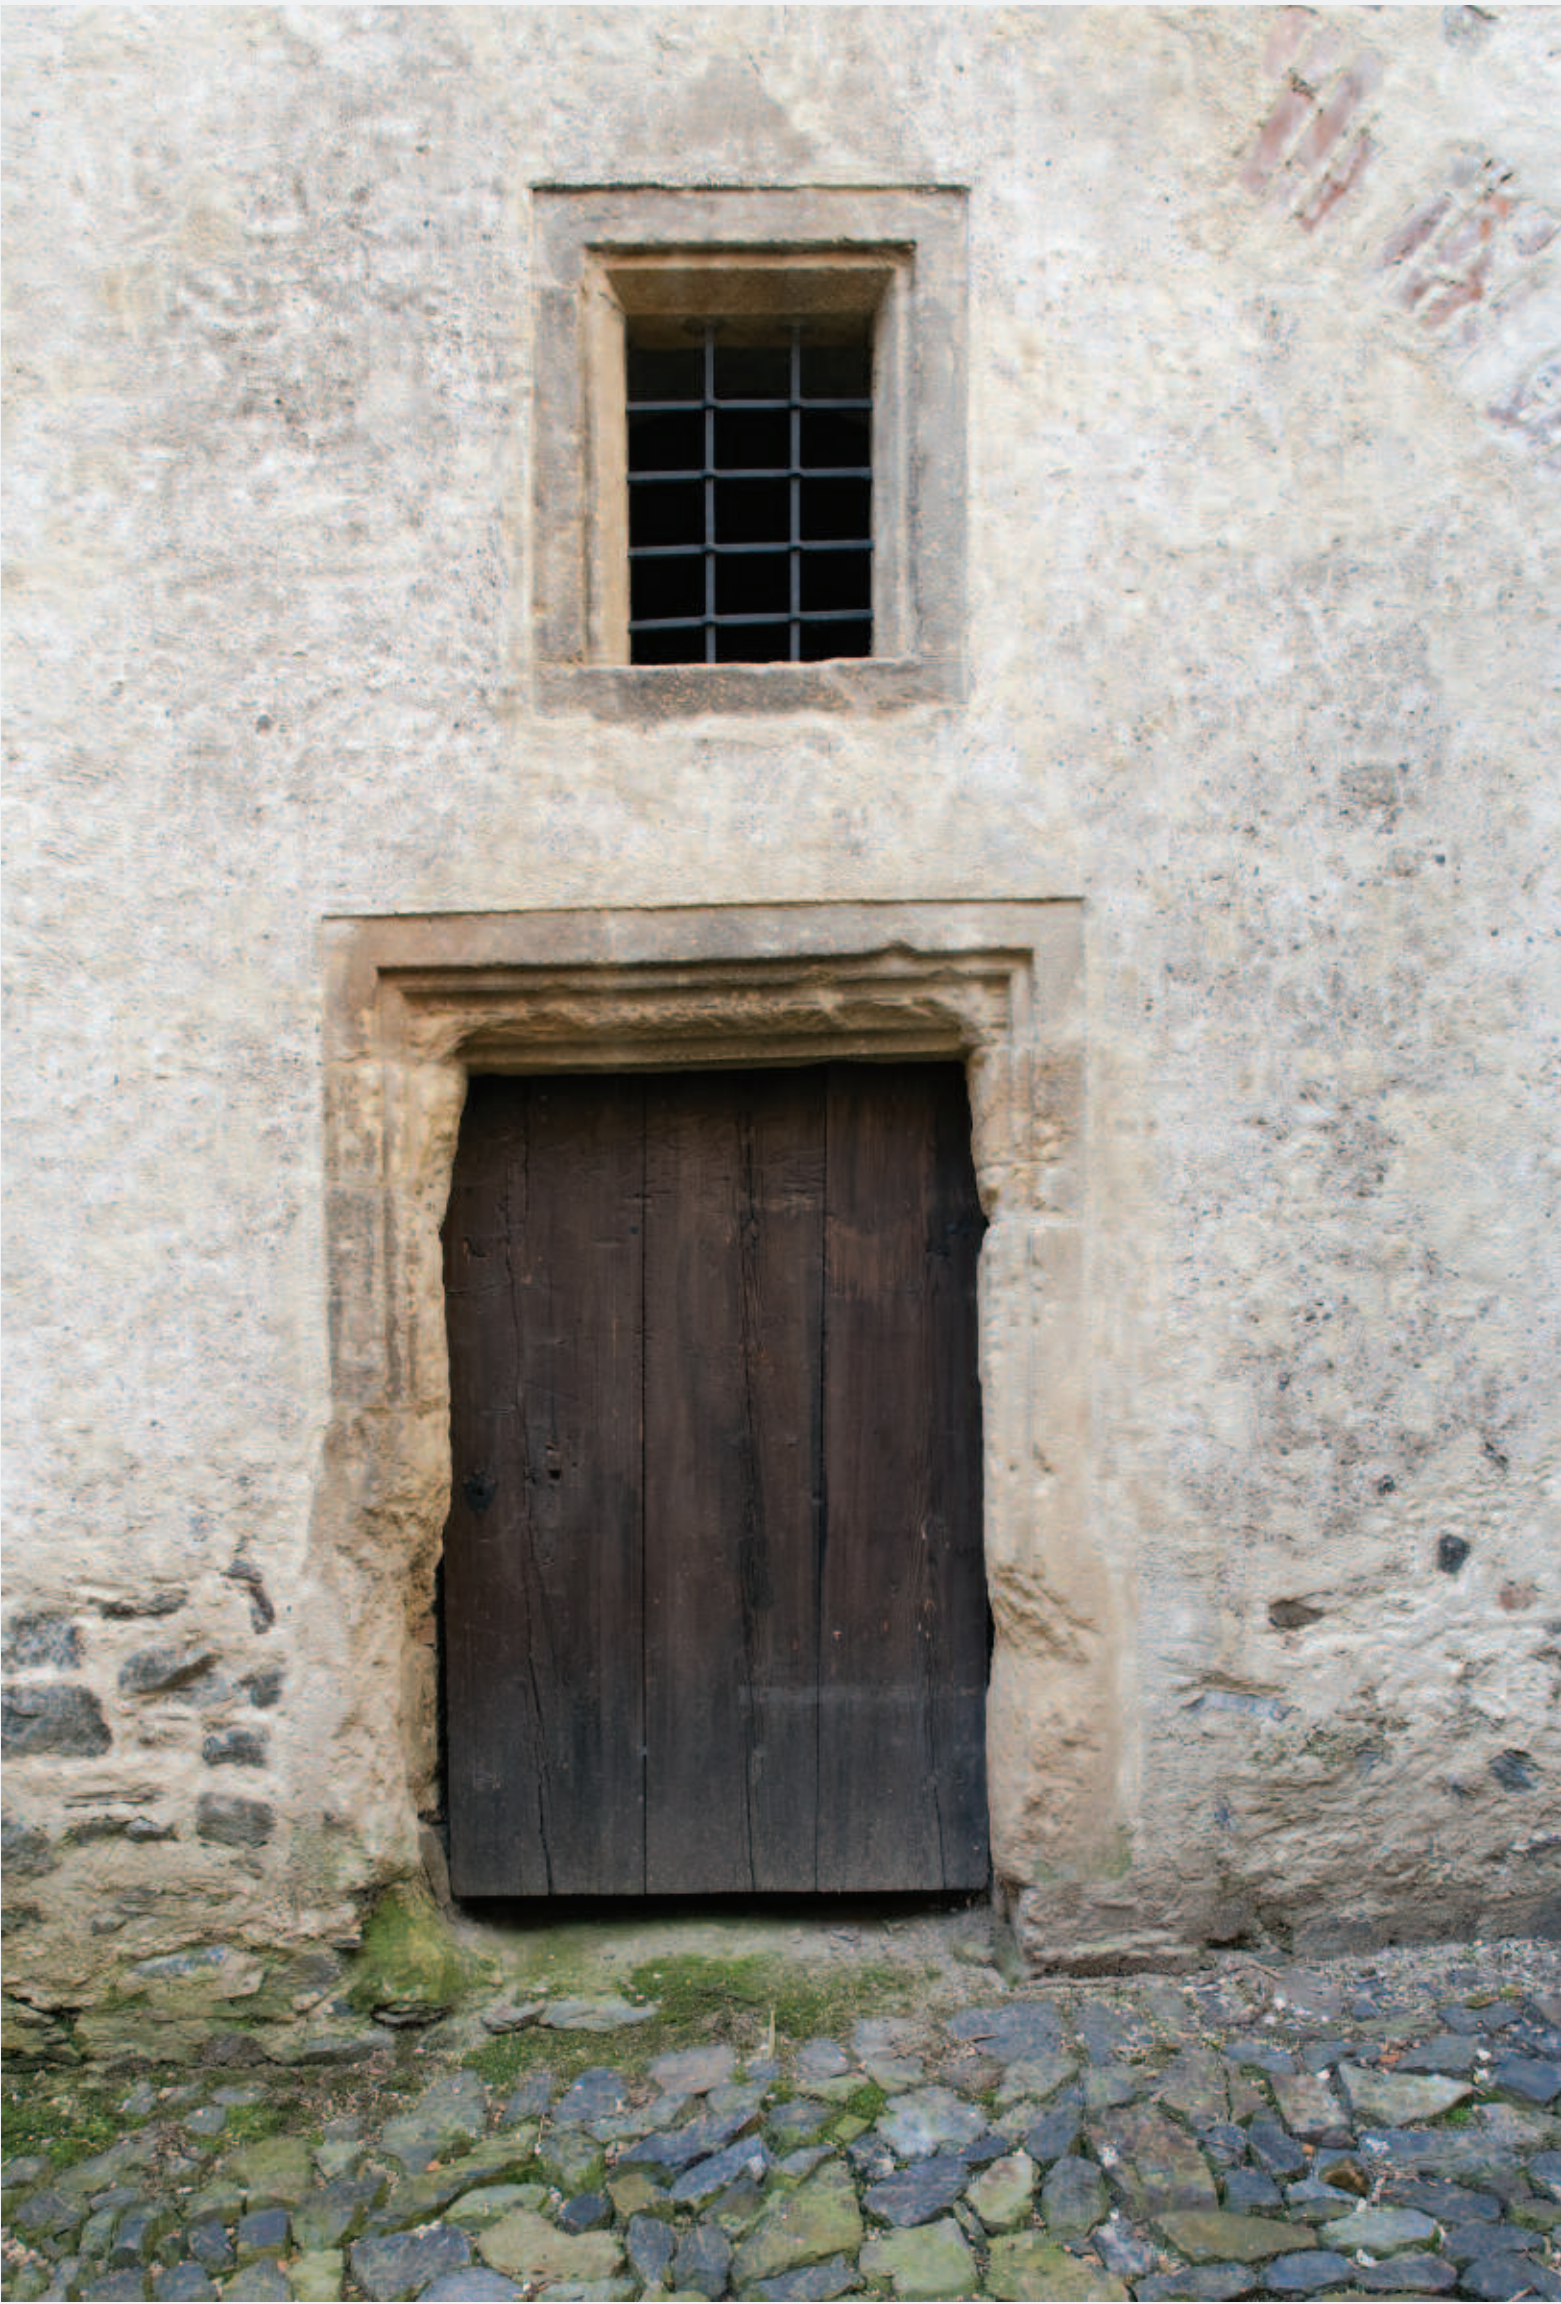
**Obr. 3.** Detail ostění dveří v přízemí téže fasády. Stav v roce 1950.

**Obr. 4.** Ostění a dveře v přízemí fasády, stav po konzervaci. Ani značné poškození prvků nemusí být překážkou pro citlivý postup zachrany, zachovávající stopy stáří.

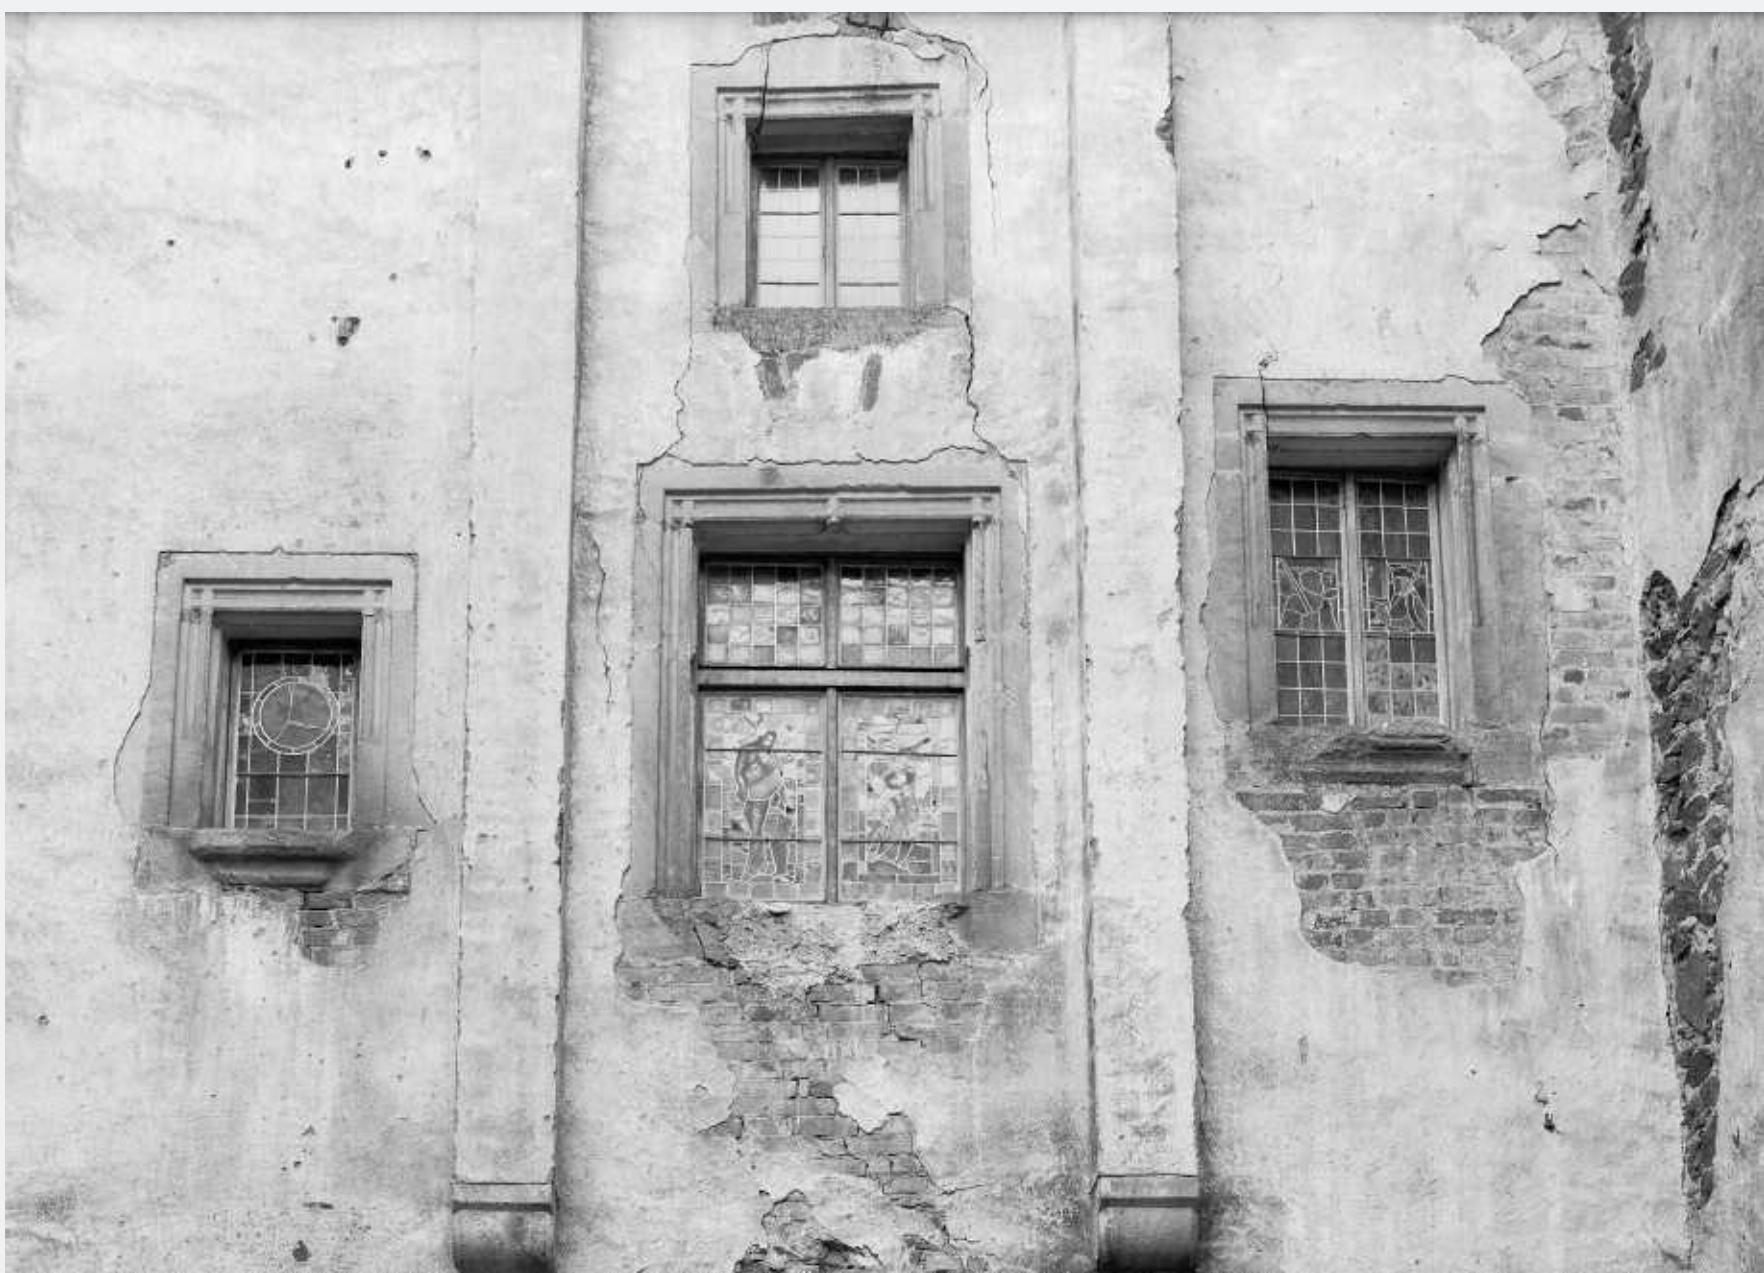
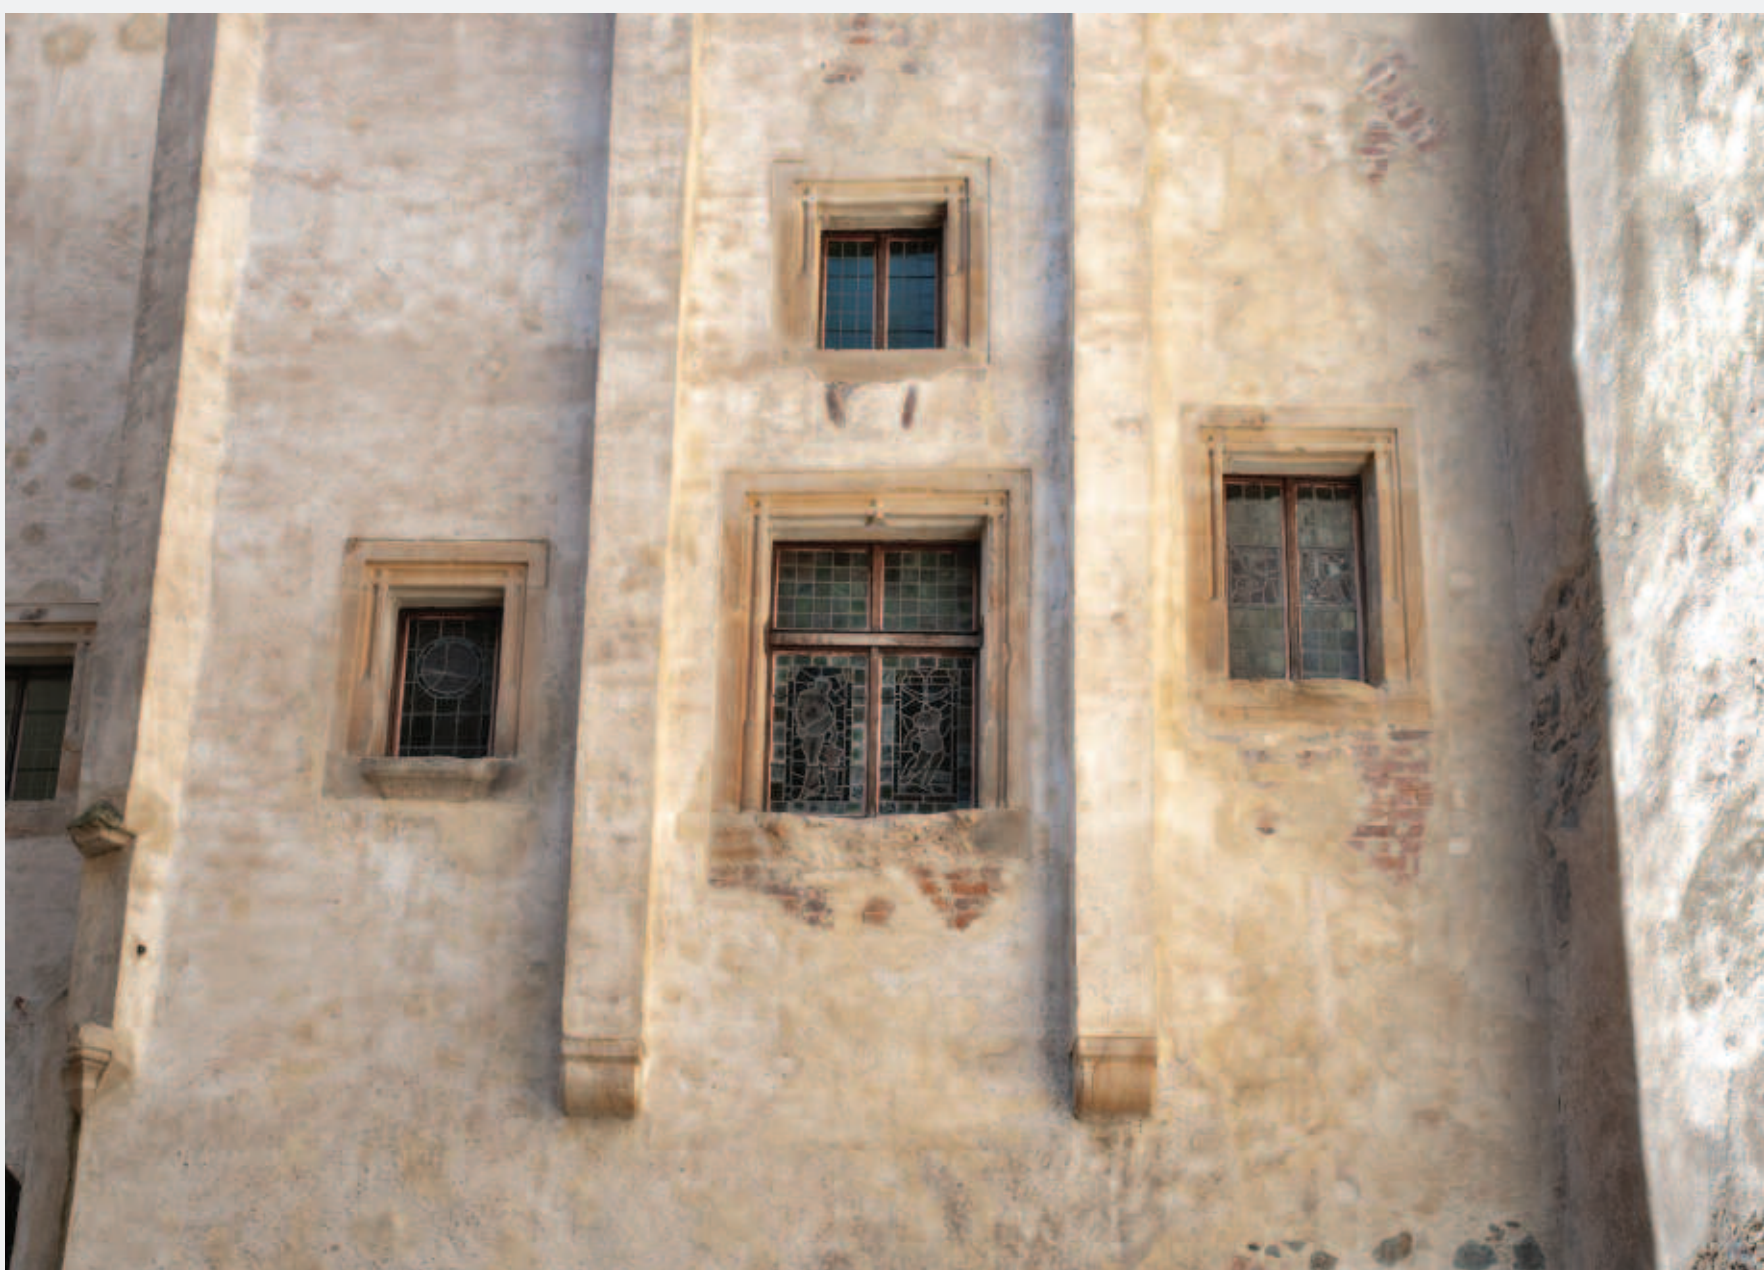
**Obr. 5.** Trojice oken na západní fasádě vnitřního nádvoří hradu. Stav z roku 1962.

**Obr. 6.** Trojice oken po konzervaci. Zásah se soustředil na prodloužení trvanlivosti vzácných historických prvků (omítek, kamene, fragmentů nátěrů), ale i mladších oken. Místa stabilní však omítána nebyla.
