# **(Ne)nápadné proměny – příběhy fasád švihovského hradu a jejich záchrany**

Fasády historických staveb mohou být otevřenými knihami či přesněji kronikami, ve kterých lze číst příběhy z minulosti stavby. A to nejen v případě fasád poznamenaných zubem času. I po opravě či záchraně fasády bychom měli mít možnost číst nebo alespoň tušit, že v minulosti fasády vypadaly jinak než dnes, že se při práci používaly jiné materiály a jiné pracovní postupy. Když se oprava historické fasády nezdaří, při pohledu na ni vlastně nevíme, zda se díváme na stavbu s dlouhou historií, nebo zda vidíme jen novostavbu v historizujícím stylu. A to je škoda. Ale lze vlastně chránit historické stavby tak, aby si zachovaly své starobylé kouzlo a přitažlivost? A jak se to dělá? Právě na tyto otázky se snaží odpovědět tato výstava. Máte-li chuť nahlédnout do procesů i výsledků příkladné záchrany vybraných fasád hradu Švihov, nyní máte jedinečnou možnost. Prostřednictvím fotografií zobrazujících minulost i přítomnost hradu, ale následně třeba i formou procházky okolo hradu Vás chceme upozornit na opomíjený, a přitom tak zřejmý fakt, že fasádám starých staveb sluší staré omítky, stará dřevěná okna, staré dveře,

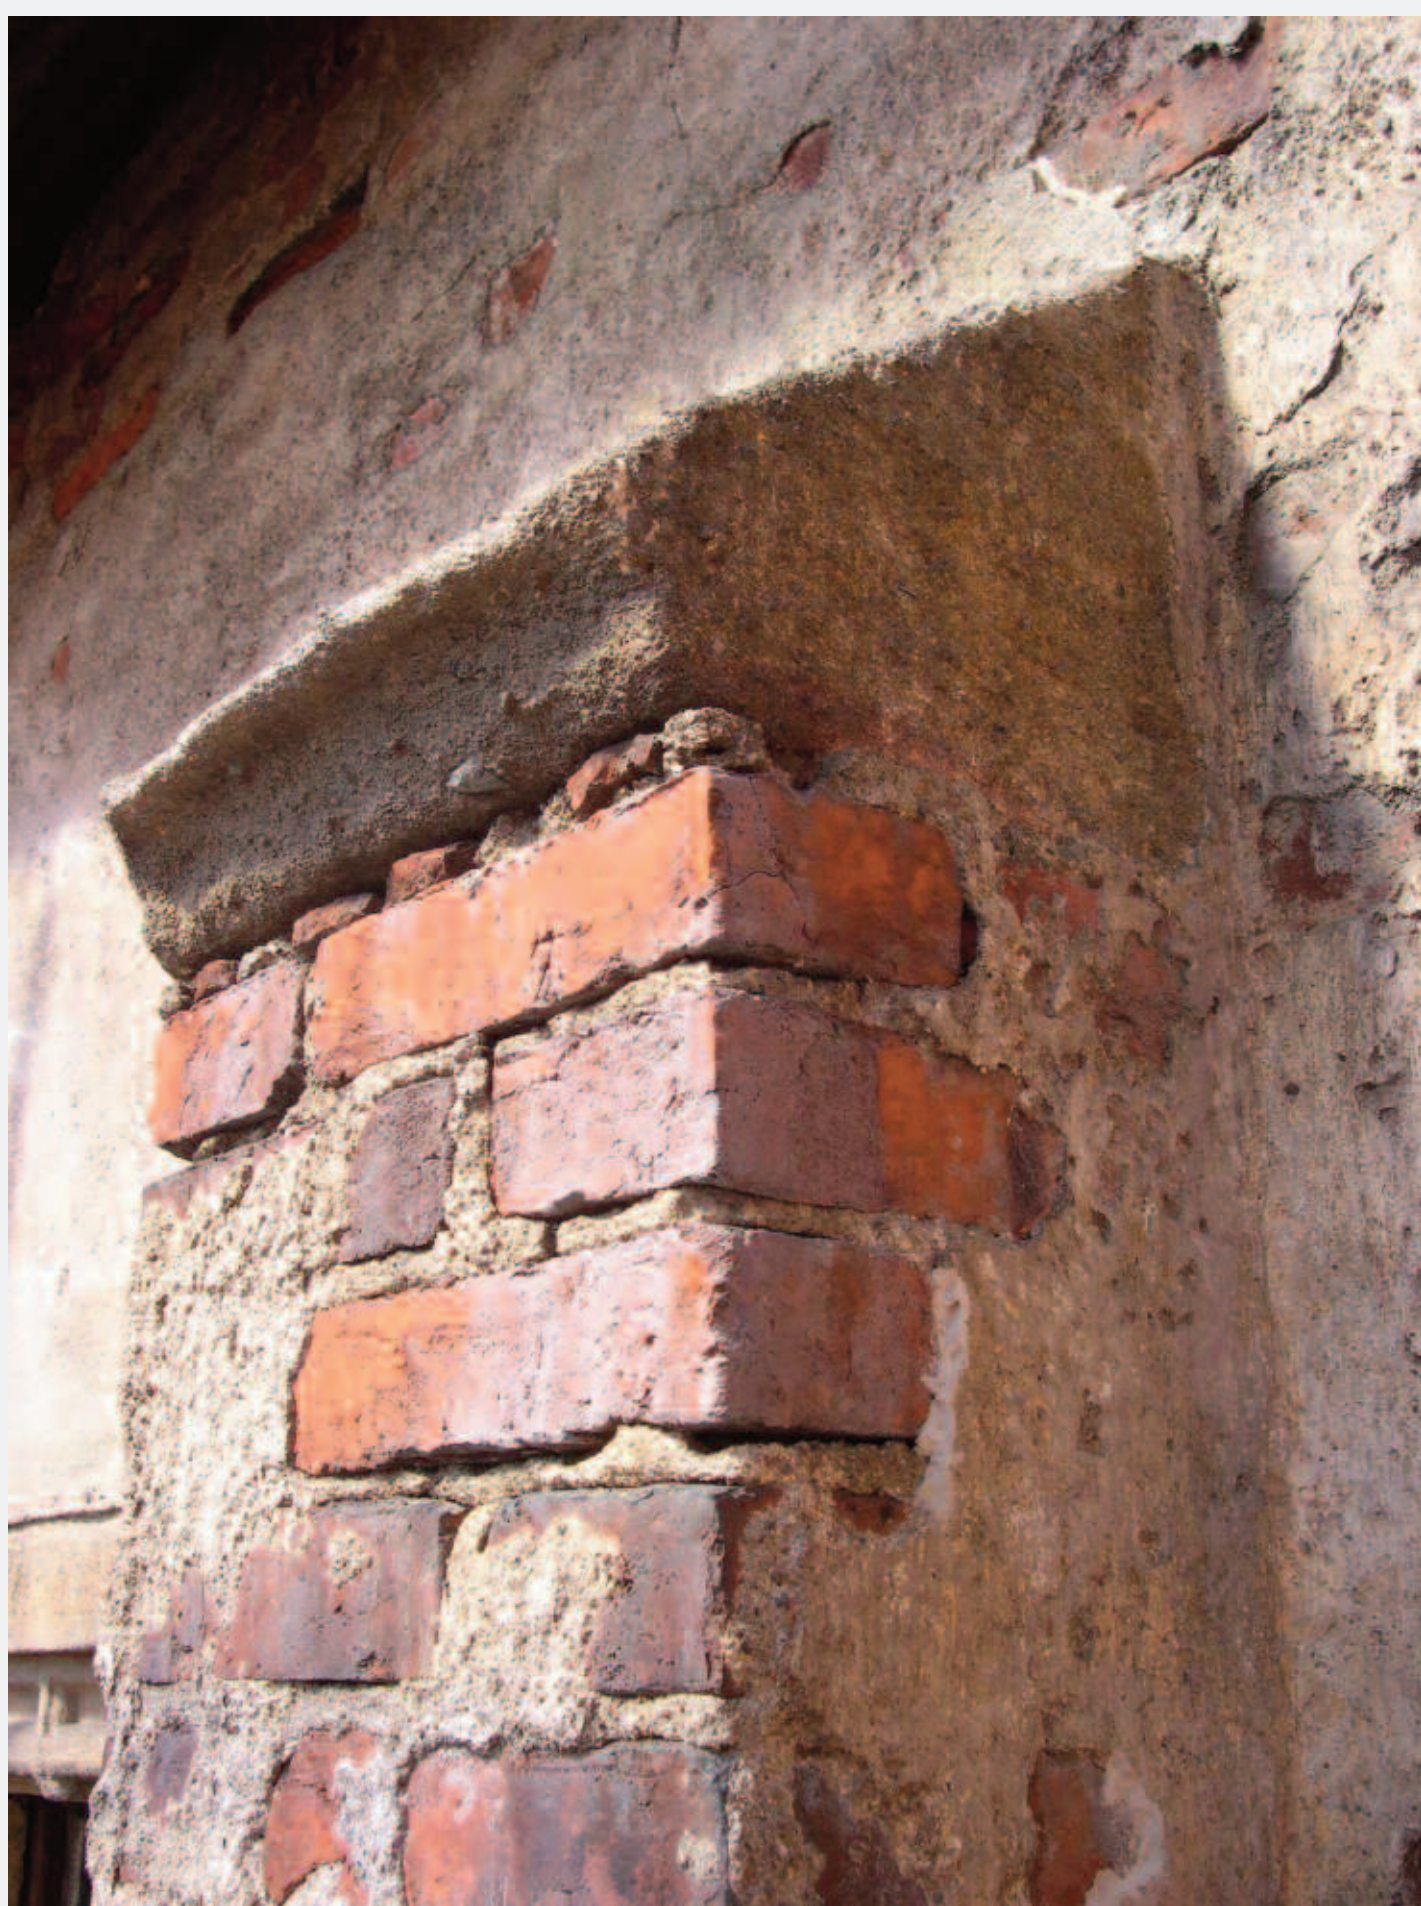
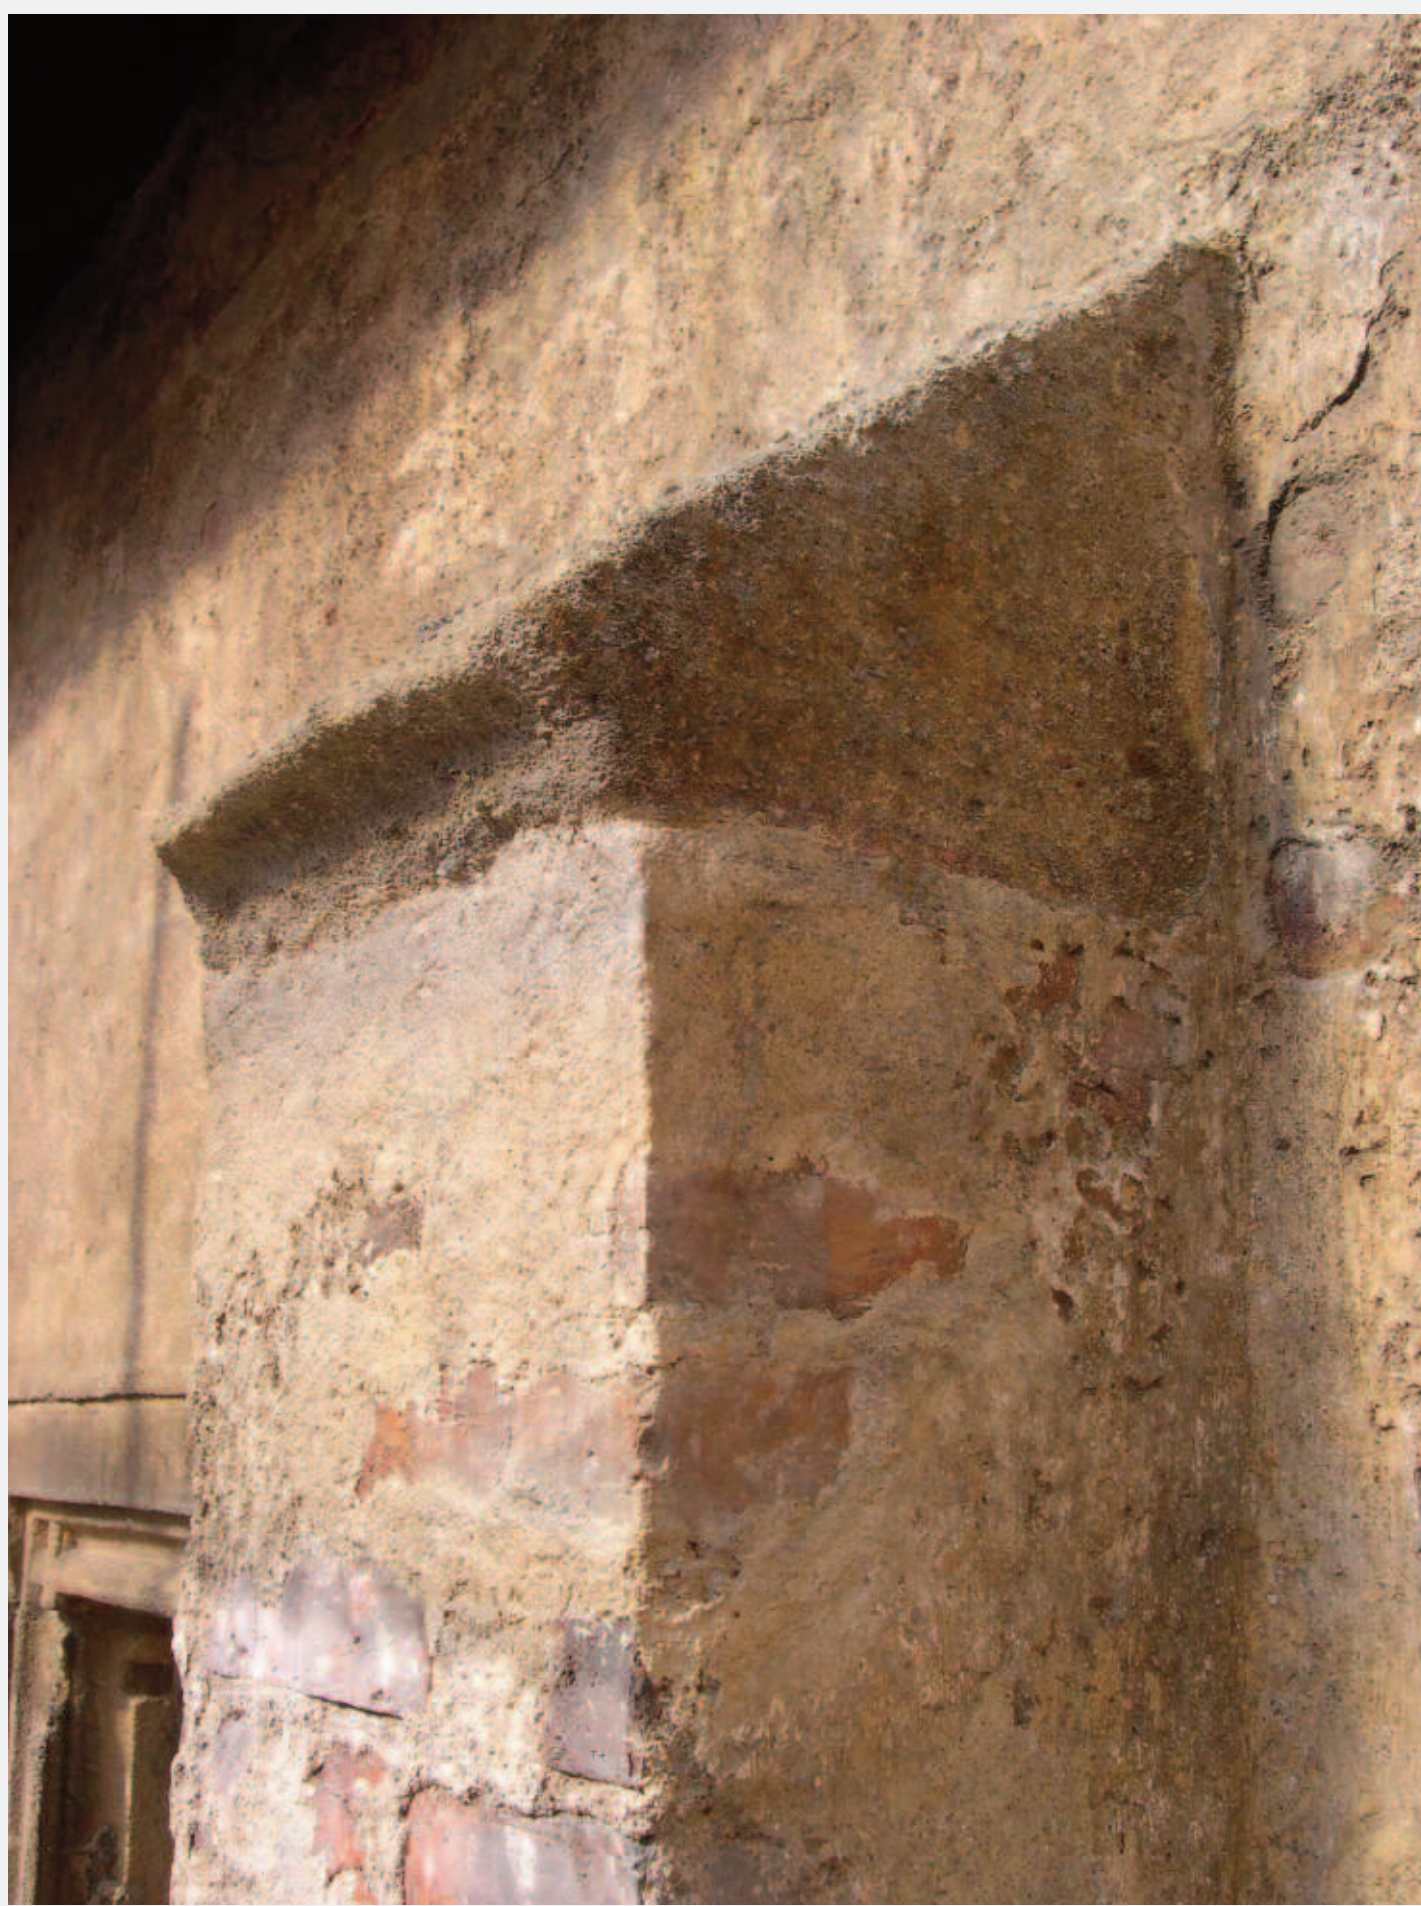
**Obr. 1. a 3.** Západní dvorní fasáda. Detail horní části vyztužovacího pilíře – kamenná hlavice, západní dvorní fasáda. Stav před konzervací a po zásahu. Nově doplněné malty a omítky byly zpracovány tak, aby se co nejvíce podobaly materiálům původním, dochovaným v nejbližším okolí doplňovaného místa. Když nové doplňky nekopírují okolí, výsledek zásahu je příliš vidět a celek nevypadá po zbourání lešení věrohodně.

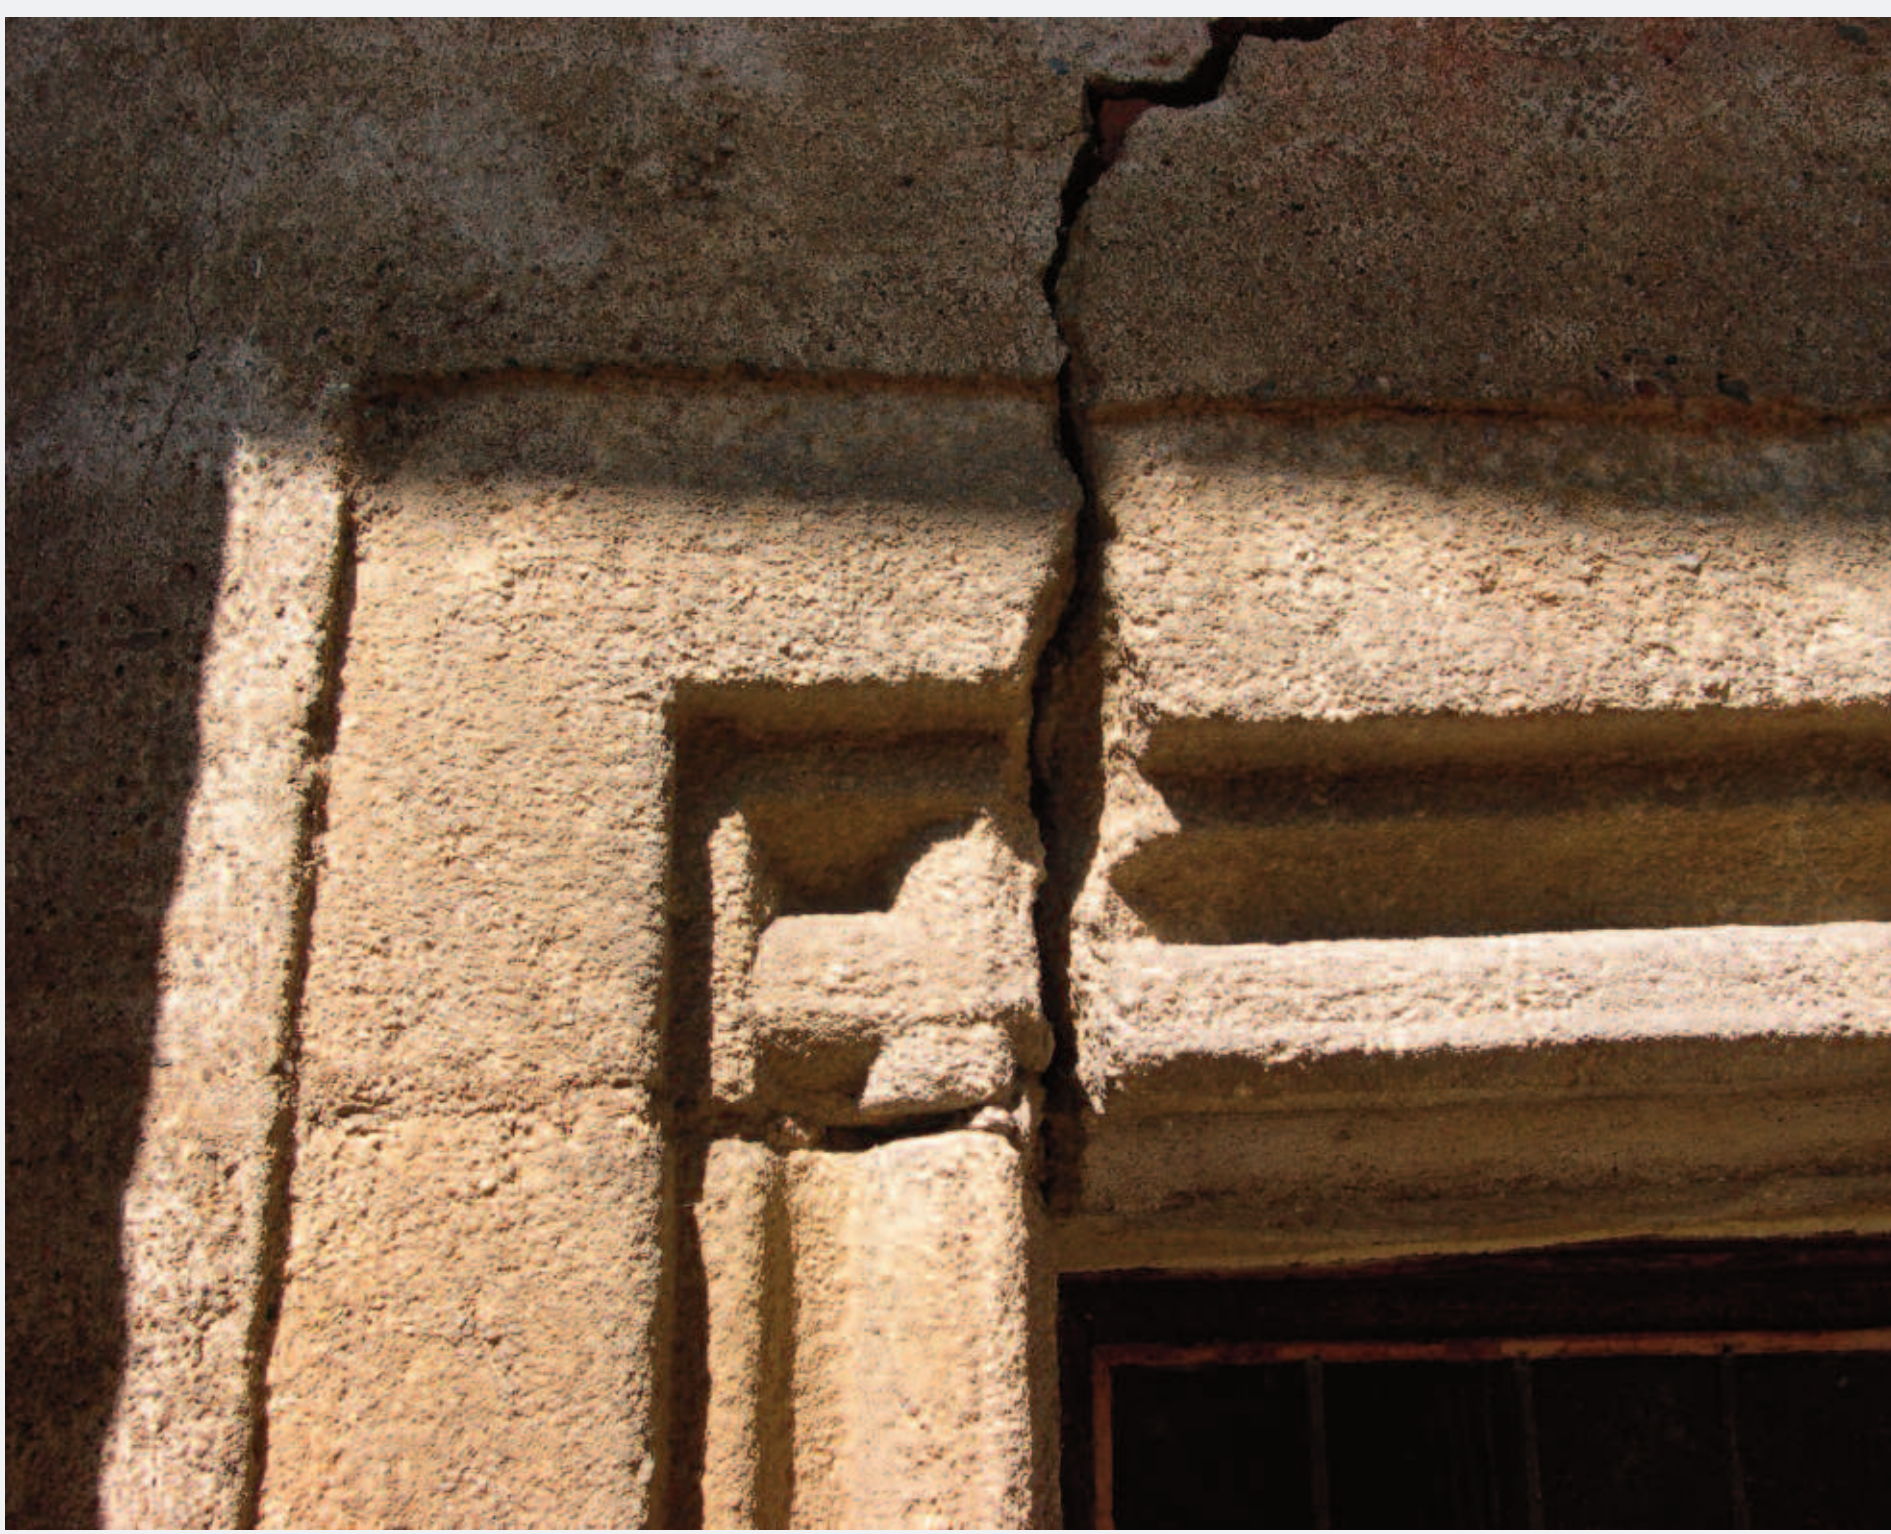
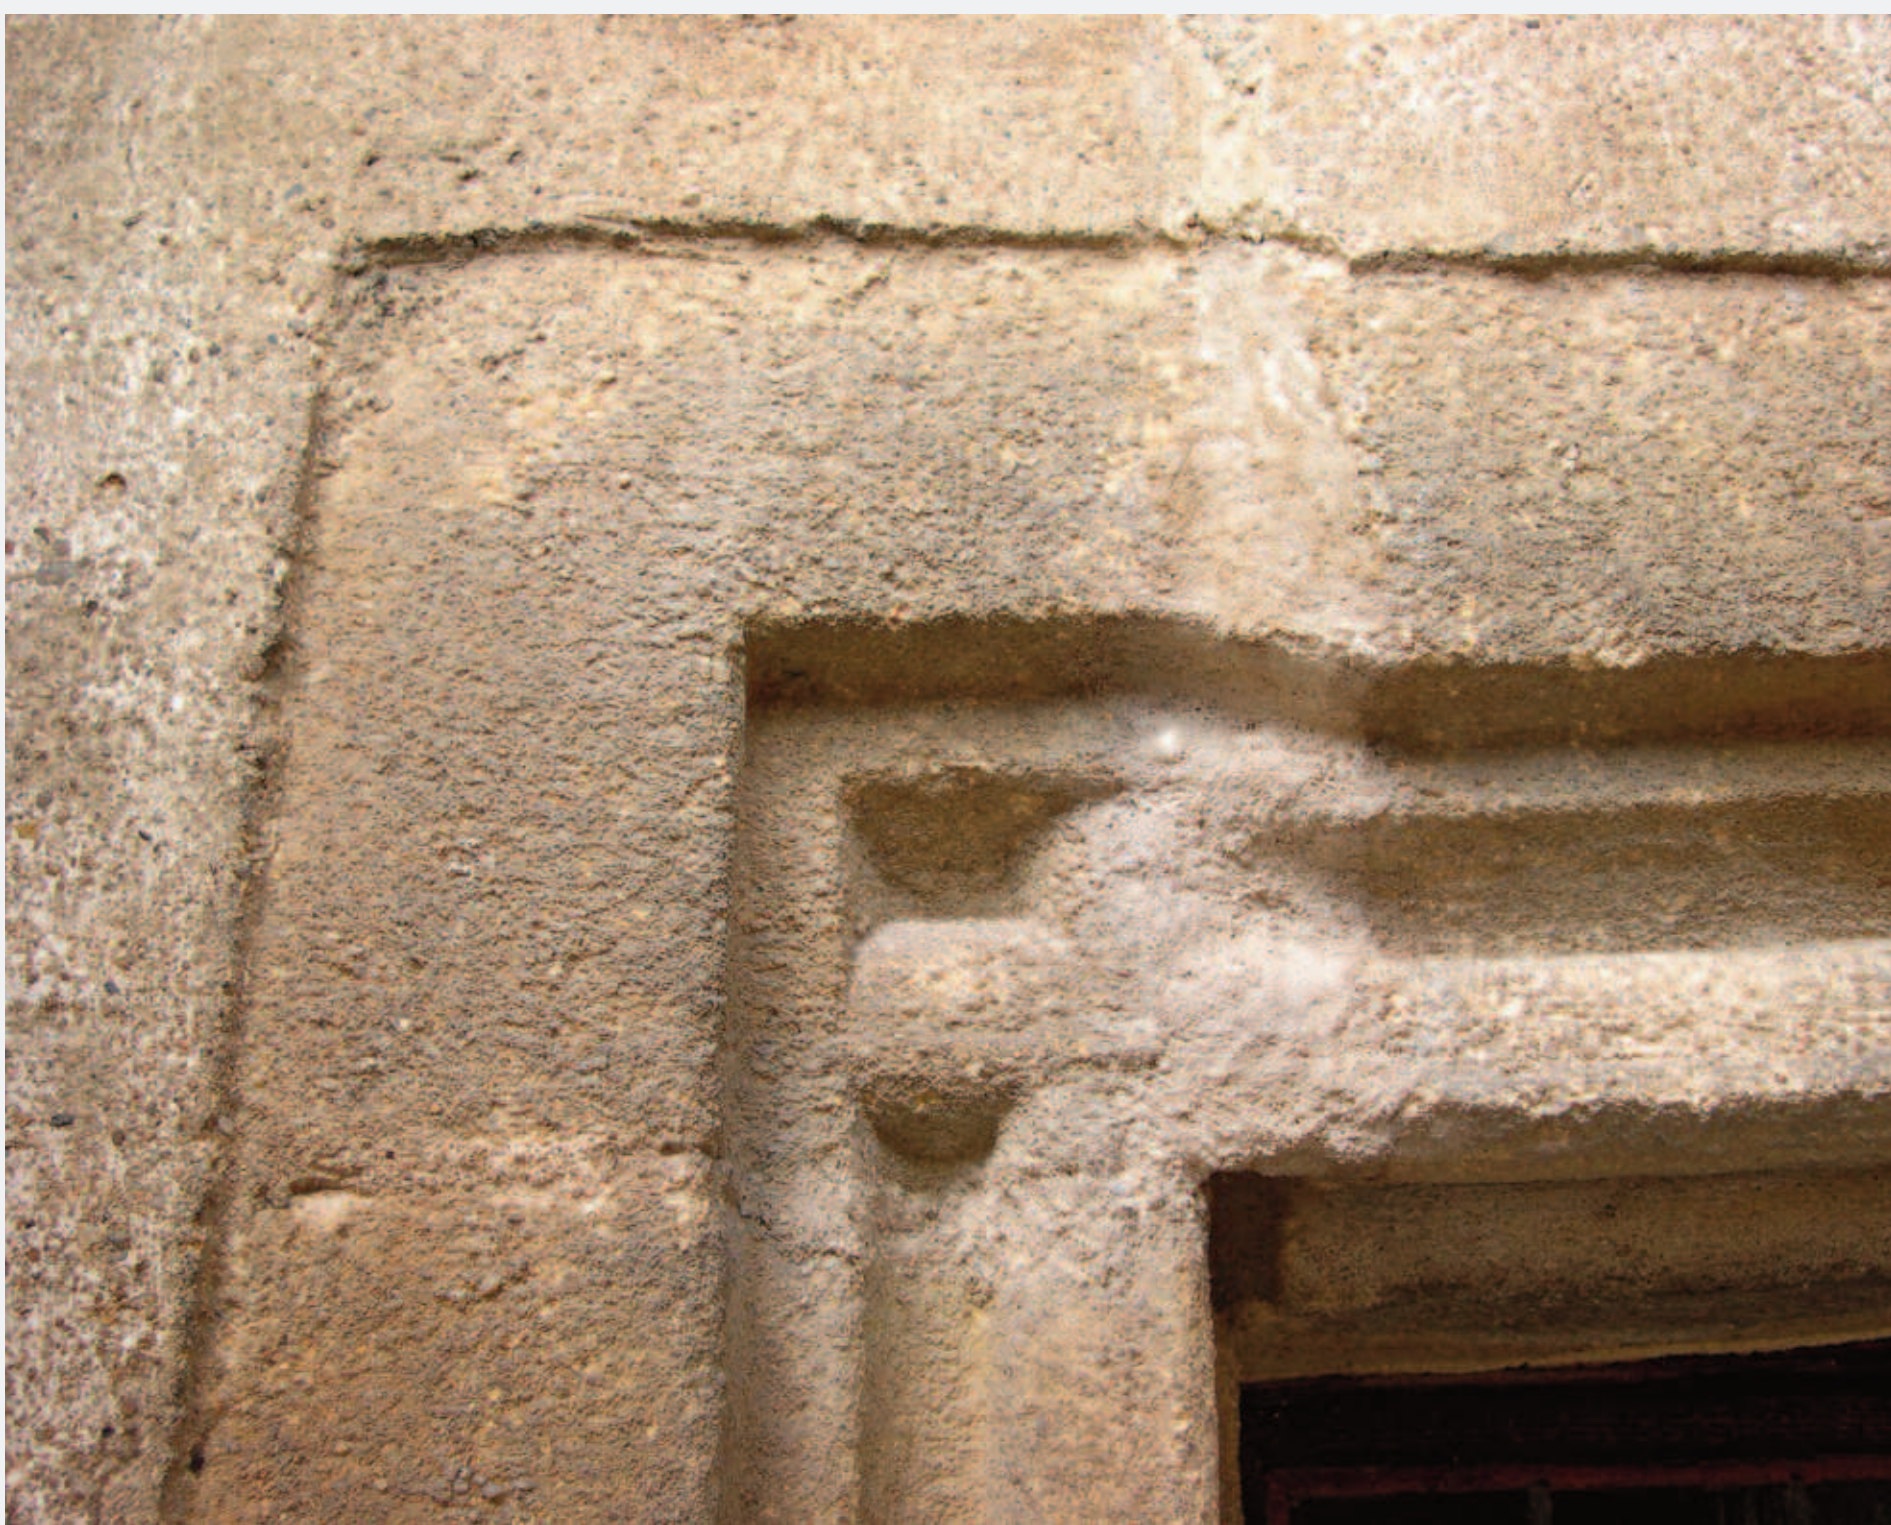
**Obr. 2. a 4.** Západní dvorní fasáda. Detaily horní části kamenného ostění okénka. Stav před a po konzervaci. Prasklina v kameni ohrožovala stabilitu překladu. Proto byla v hloubce kamene zacelena a spára byla doplněna. Každá porucha se musela posuzovat individuálně. Třeba pomocí porovnání stavu místa zachyceného na starých fotografiích fasády.

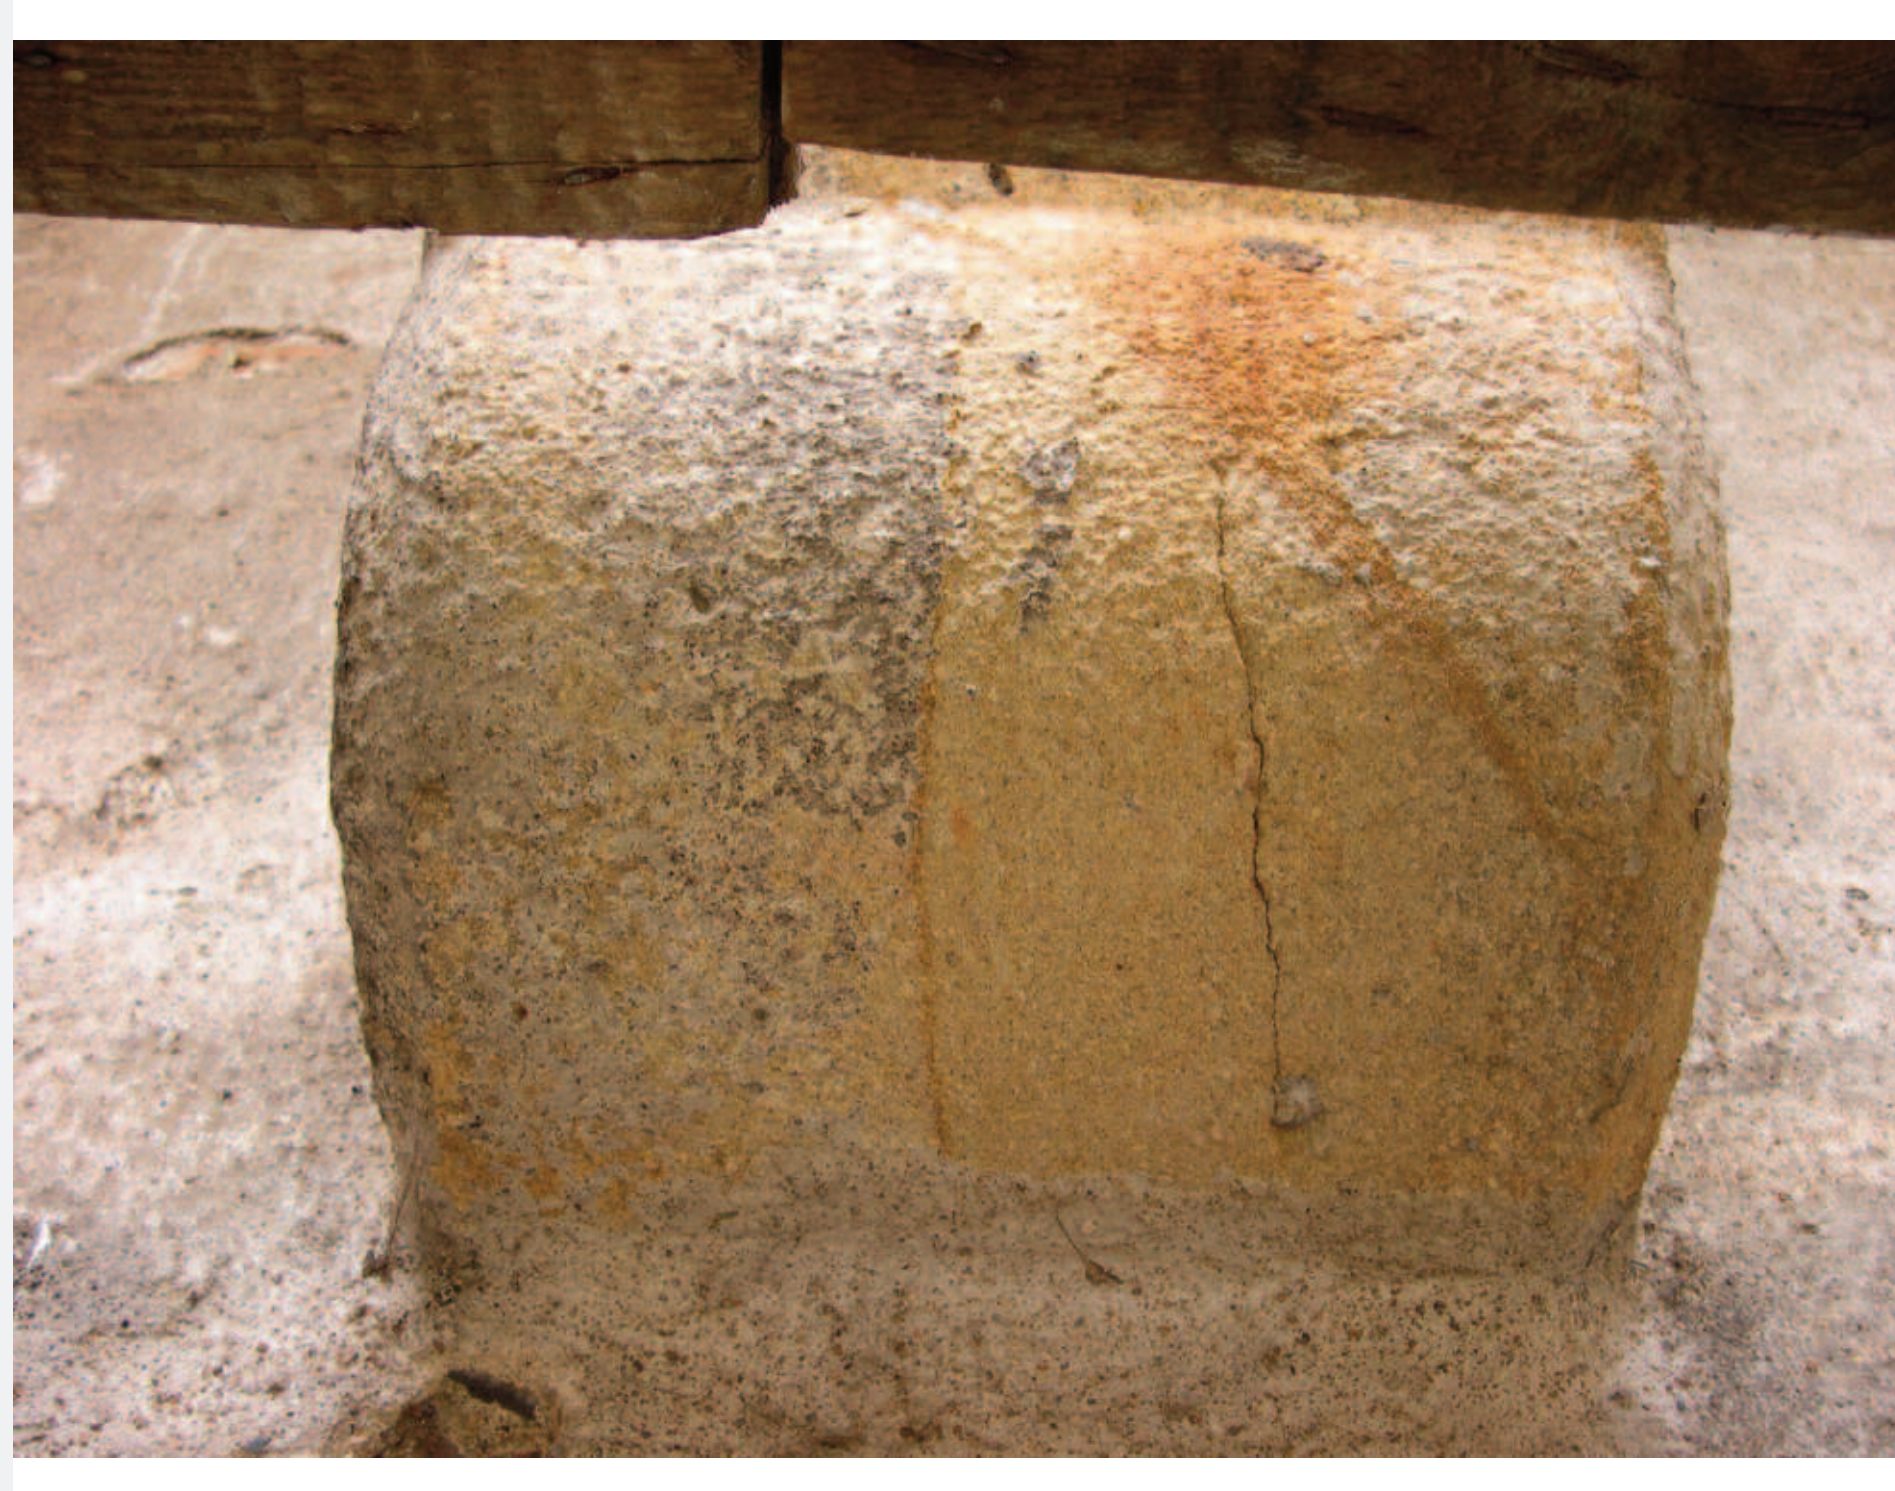
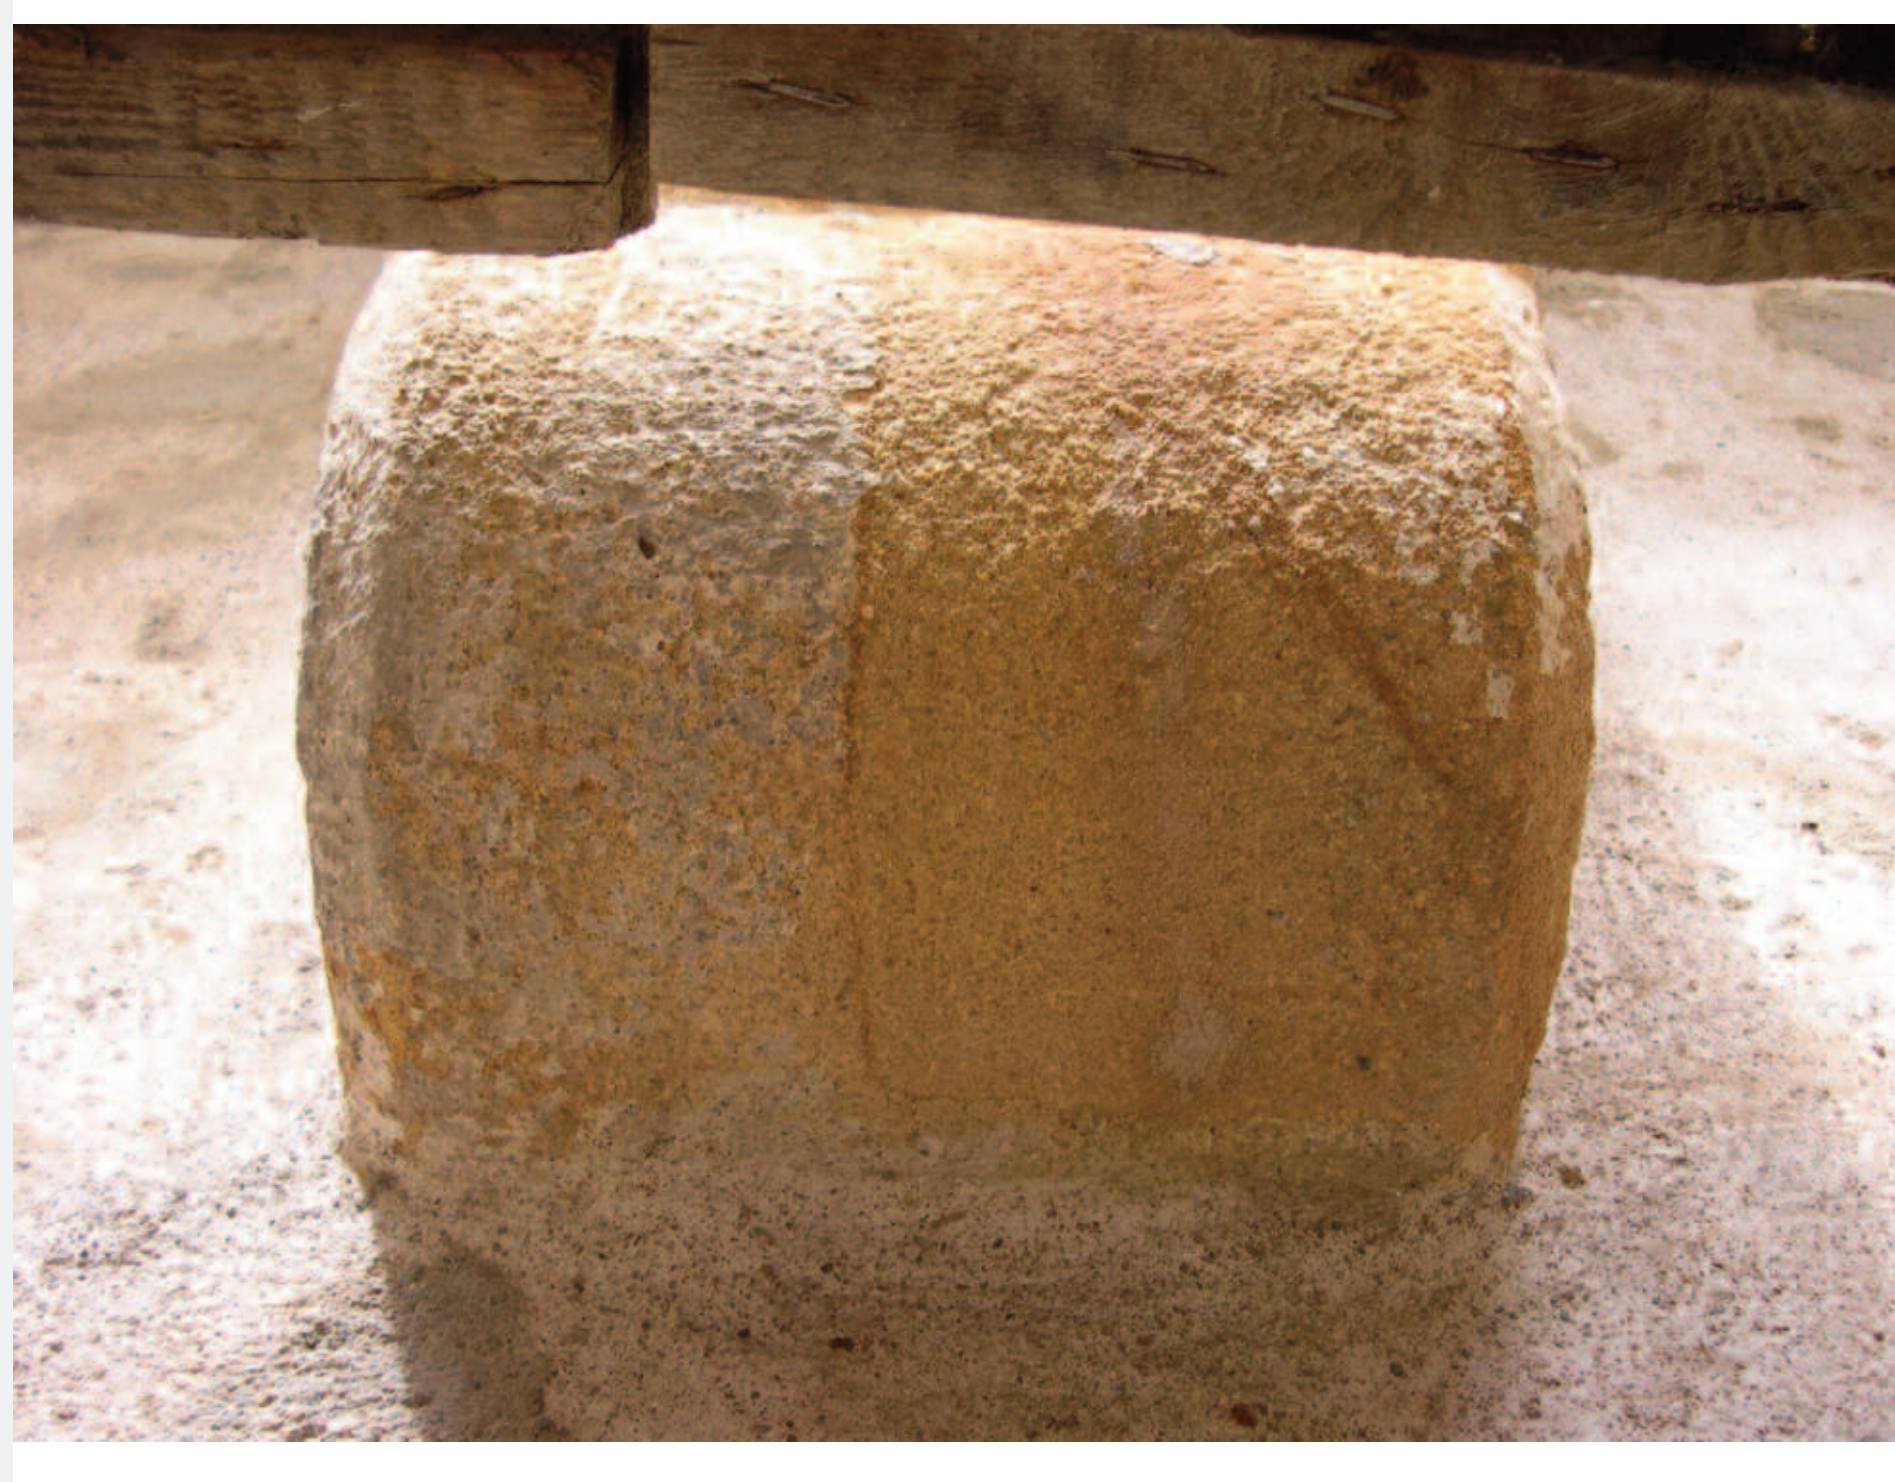
**Obr. 5. a 7.** Západní dvorní fasáda. Detail spodní oblé části vyztužovacího pilíře na západní dvorní fasádě. Stav před konzervací a po zásahu. Najdete rozdíl?

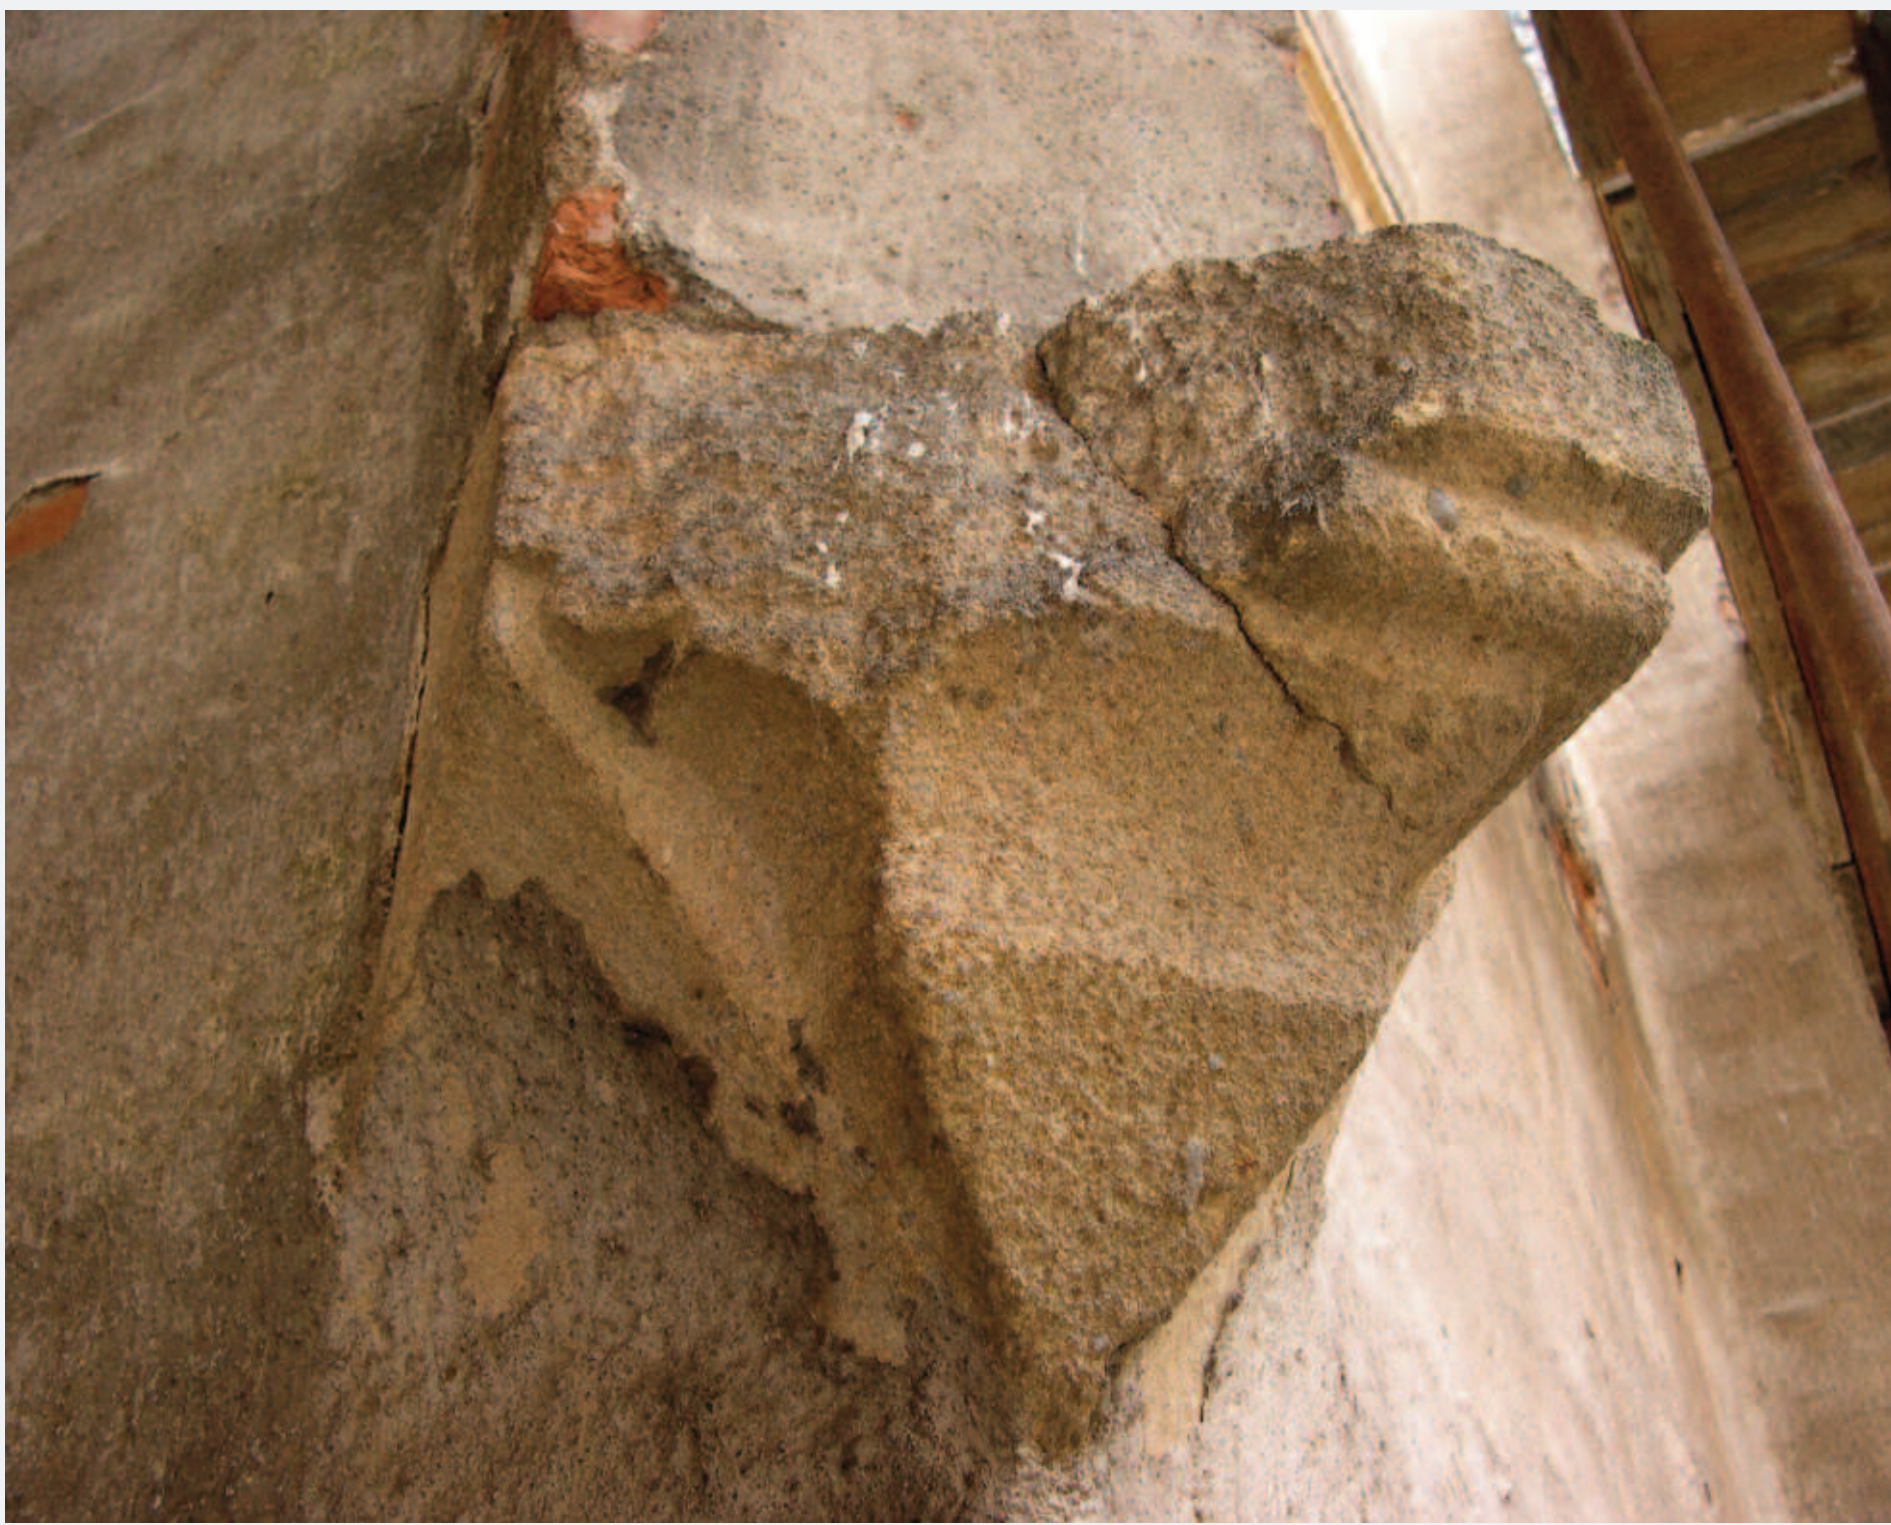
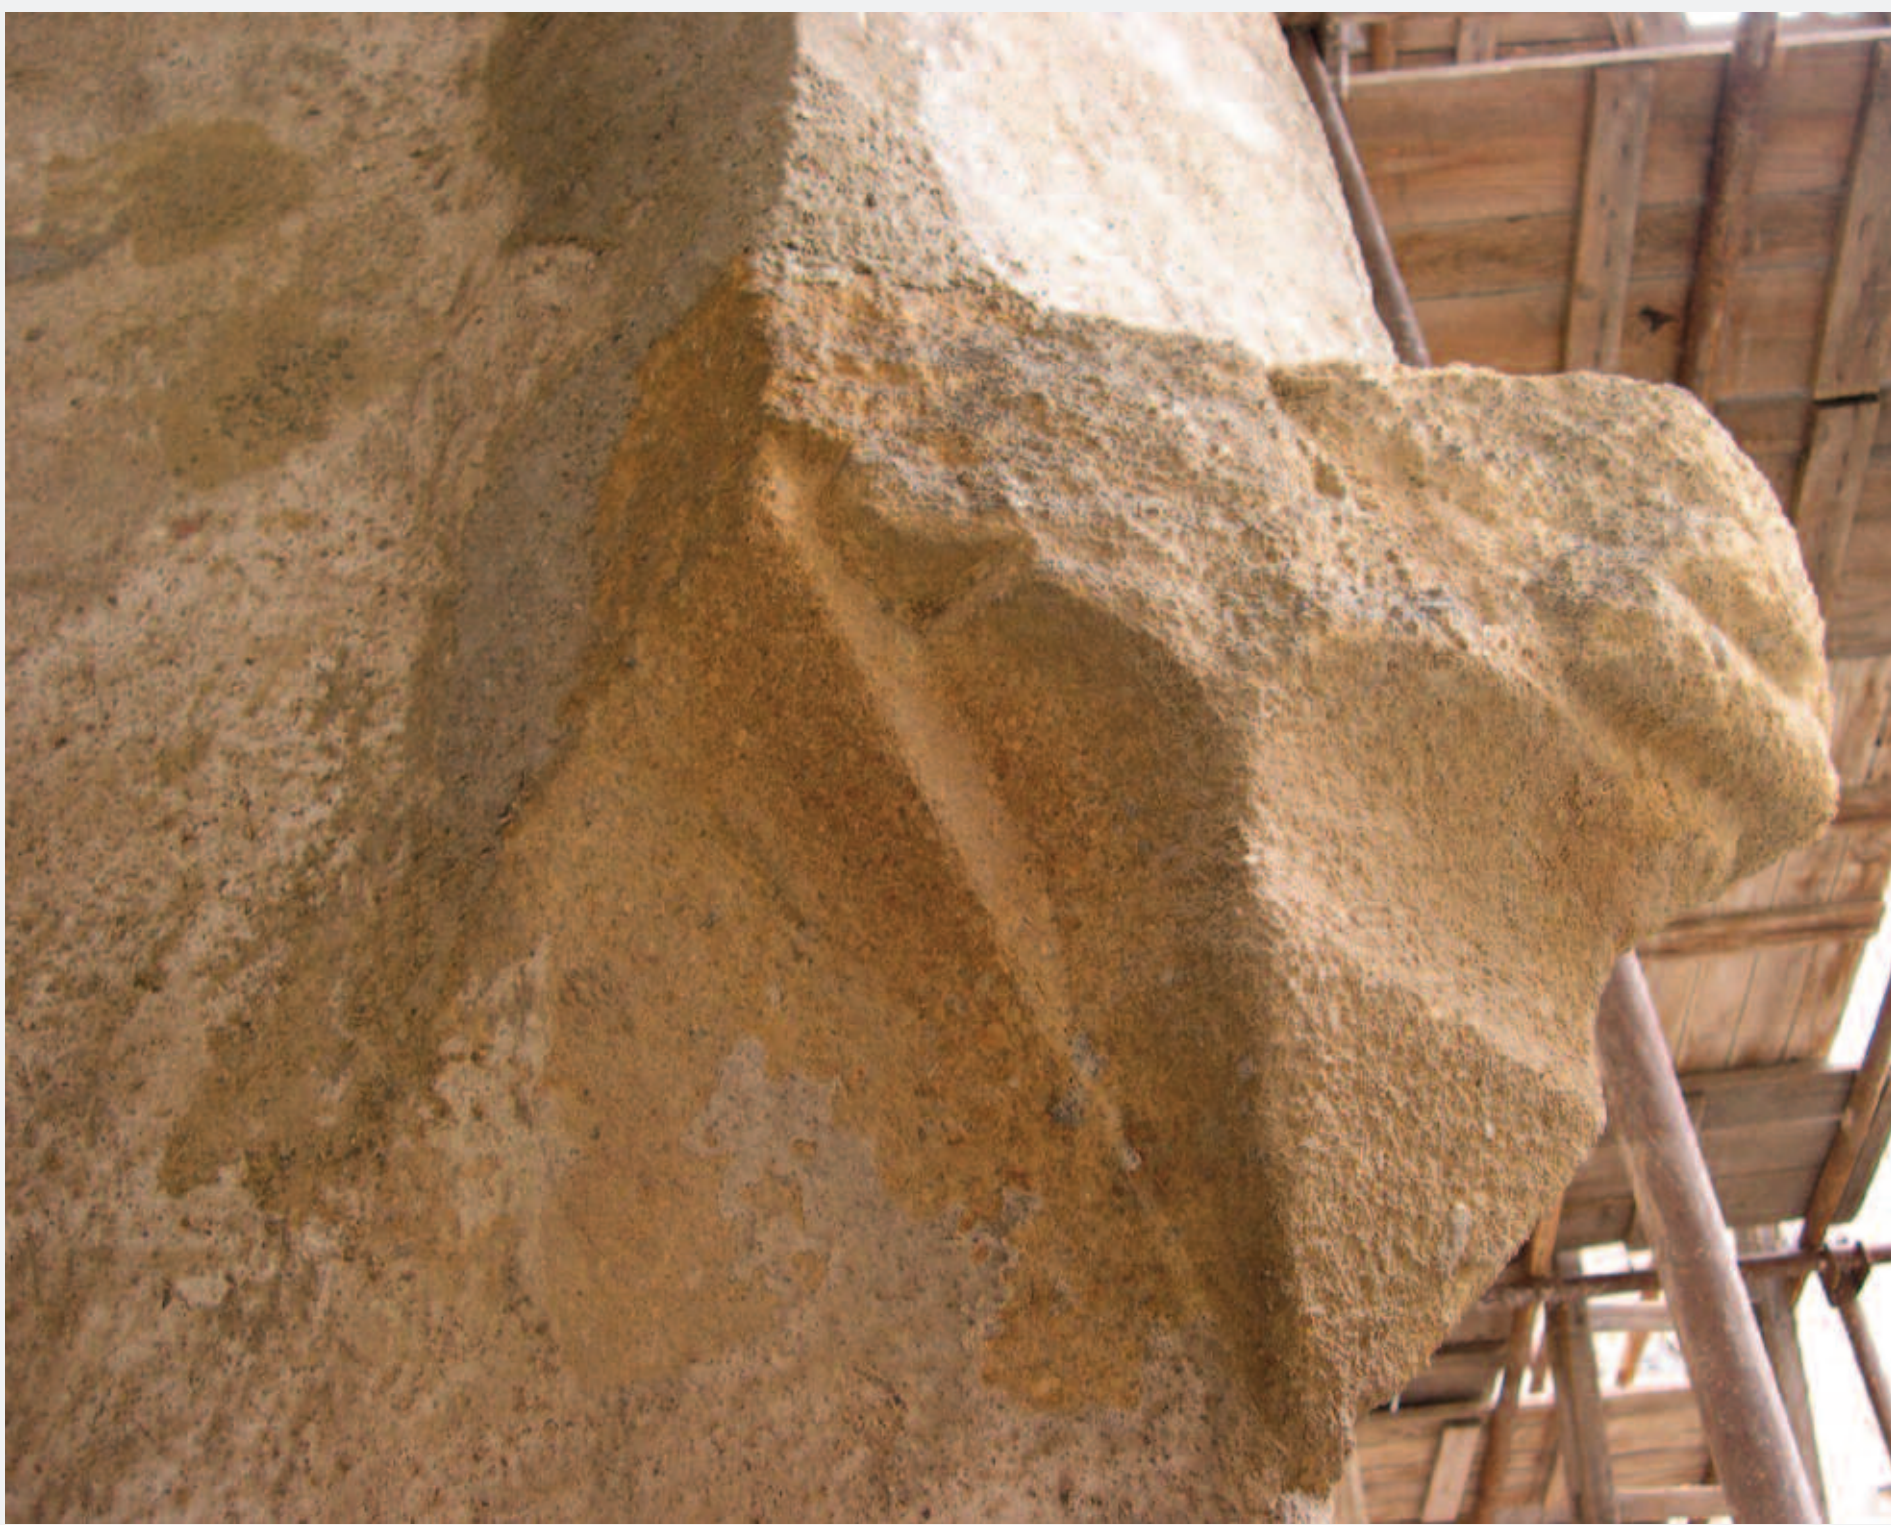
**Obr. 6. a 8.** Západní dvorní fasáda. Detail spodní části vyztužovacího pilíře – fragment konzoly, západní dvorní fasáda. Stav před konzervací a po zásahu. Tvar se nerekonstruoval, nebylo to z technického hlediska nutné. I stopy opotřebení nebo úbytku, jsou-li stabilní, mohou nadále dokumentovat události dávno minulé.
