# **(Ne)nápadné proměny – příběhy fasád švihovského hradu a jejich záchrany**

Fasády historických staveb mohou být otevřenými knihami či přesněji kronikami, ve kterých lze číst příběhy z minulosti stavby. A to nejen v případě fasád poznamenaných zubem času. I po opravě či záchraně fasády bychom měli mít možnost číst nebo alespoň tušit, že v minulosti fasády vypadaly jinak než dnes, že se při práci používaly jiné materiály a jiné pracovní postupy. Když se oprava historické fasády nezdaří, při pohledu na ni vlastně nevíme, zda se díváme na stavbu s dlouhou historií, nebo zda vidíme jen novostavbu v historizujícím stylu. A to je škoda. Ale lze vlastně chránit historické stavby tak, aby si zachovaly své starobylé kouzlo a přitažlivost? A jak se to dělá? Právě na tyto otázky se snaží odpovědět tato výstava. Máte-li chuť nahlédnout do procesů i výsledků příkladné záchrany vybraných fasád hradu Švihov, nyní máte jedinečnou možnost. Prostřednictvím fotografií zobrazujících minulost i přítomnost hradu, ale následně třeba i formou procházky okolo hradu Vás chceme upozornit na opomíjený, a přitom tak zřejmý fakt, že fasádám starých staveb sluší staré omítky, stará dřevěná okna, staré dveře,

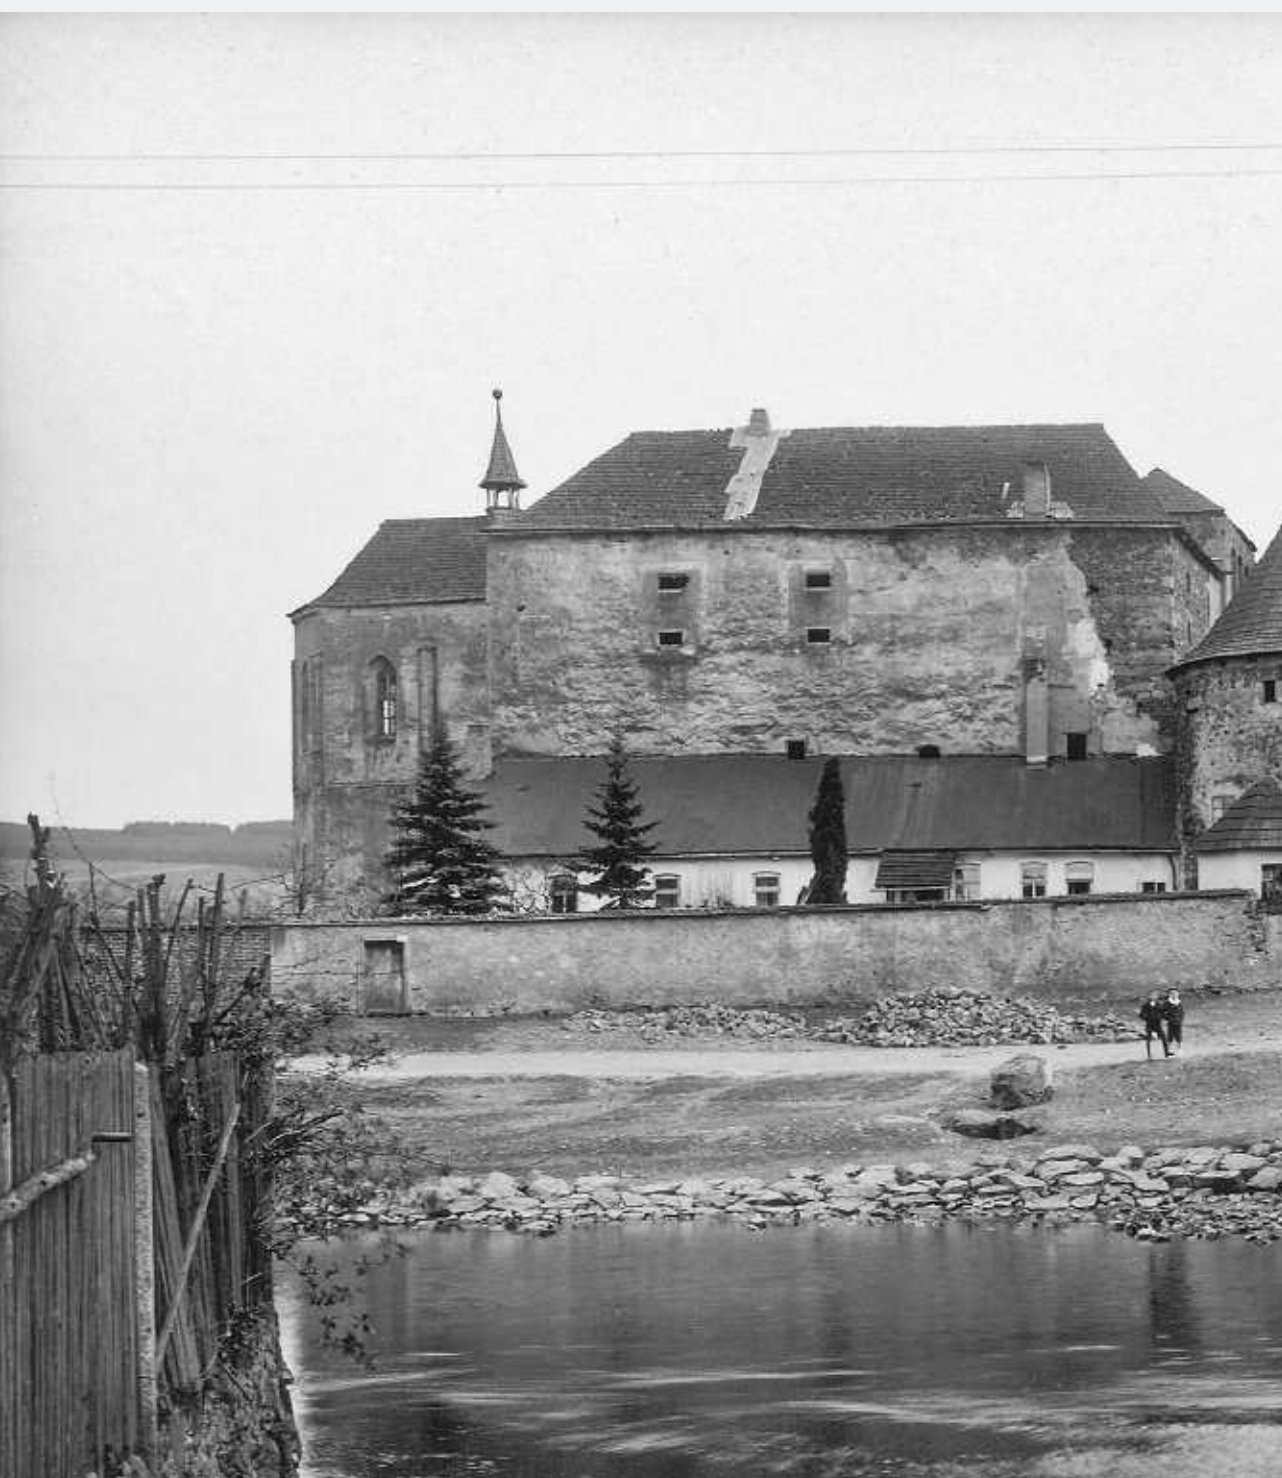
**Obr. 1.** Severní fasáda severního paláce na snímku z roku 1933. Okna jsou částečně zazděná (v souvislosti s hospodářským využitím prostor paláce). U paty paláce stojí přízemní obytné stavení se střechou, která končí v úrovni oken v přízemí paláce.

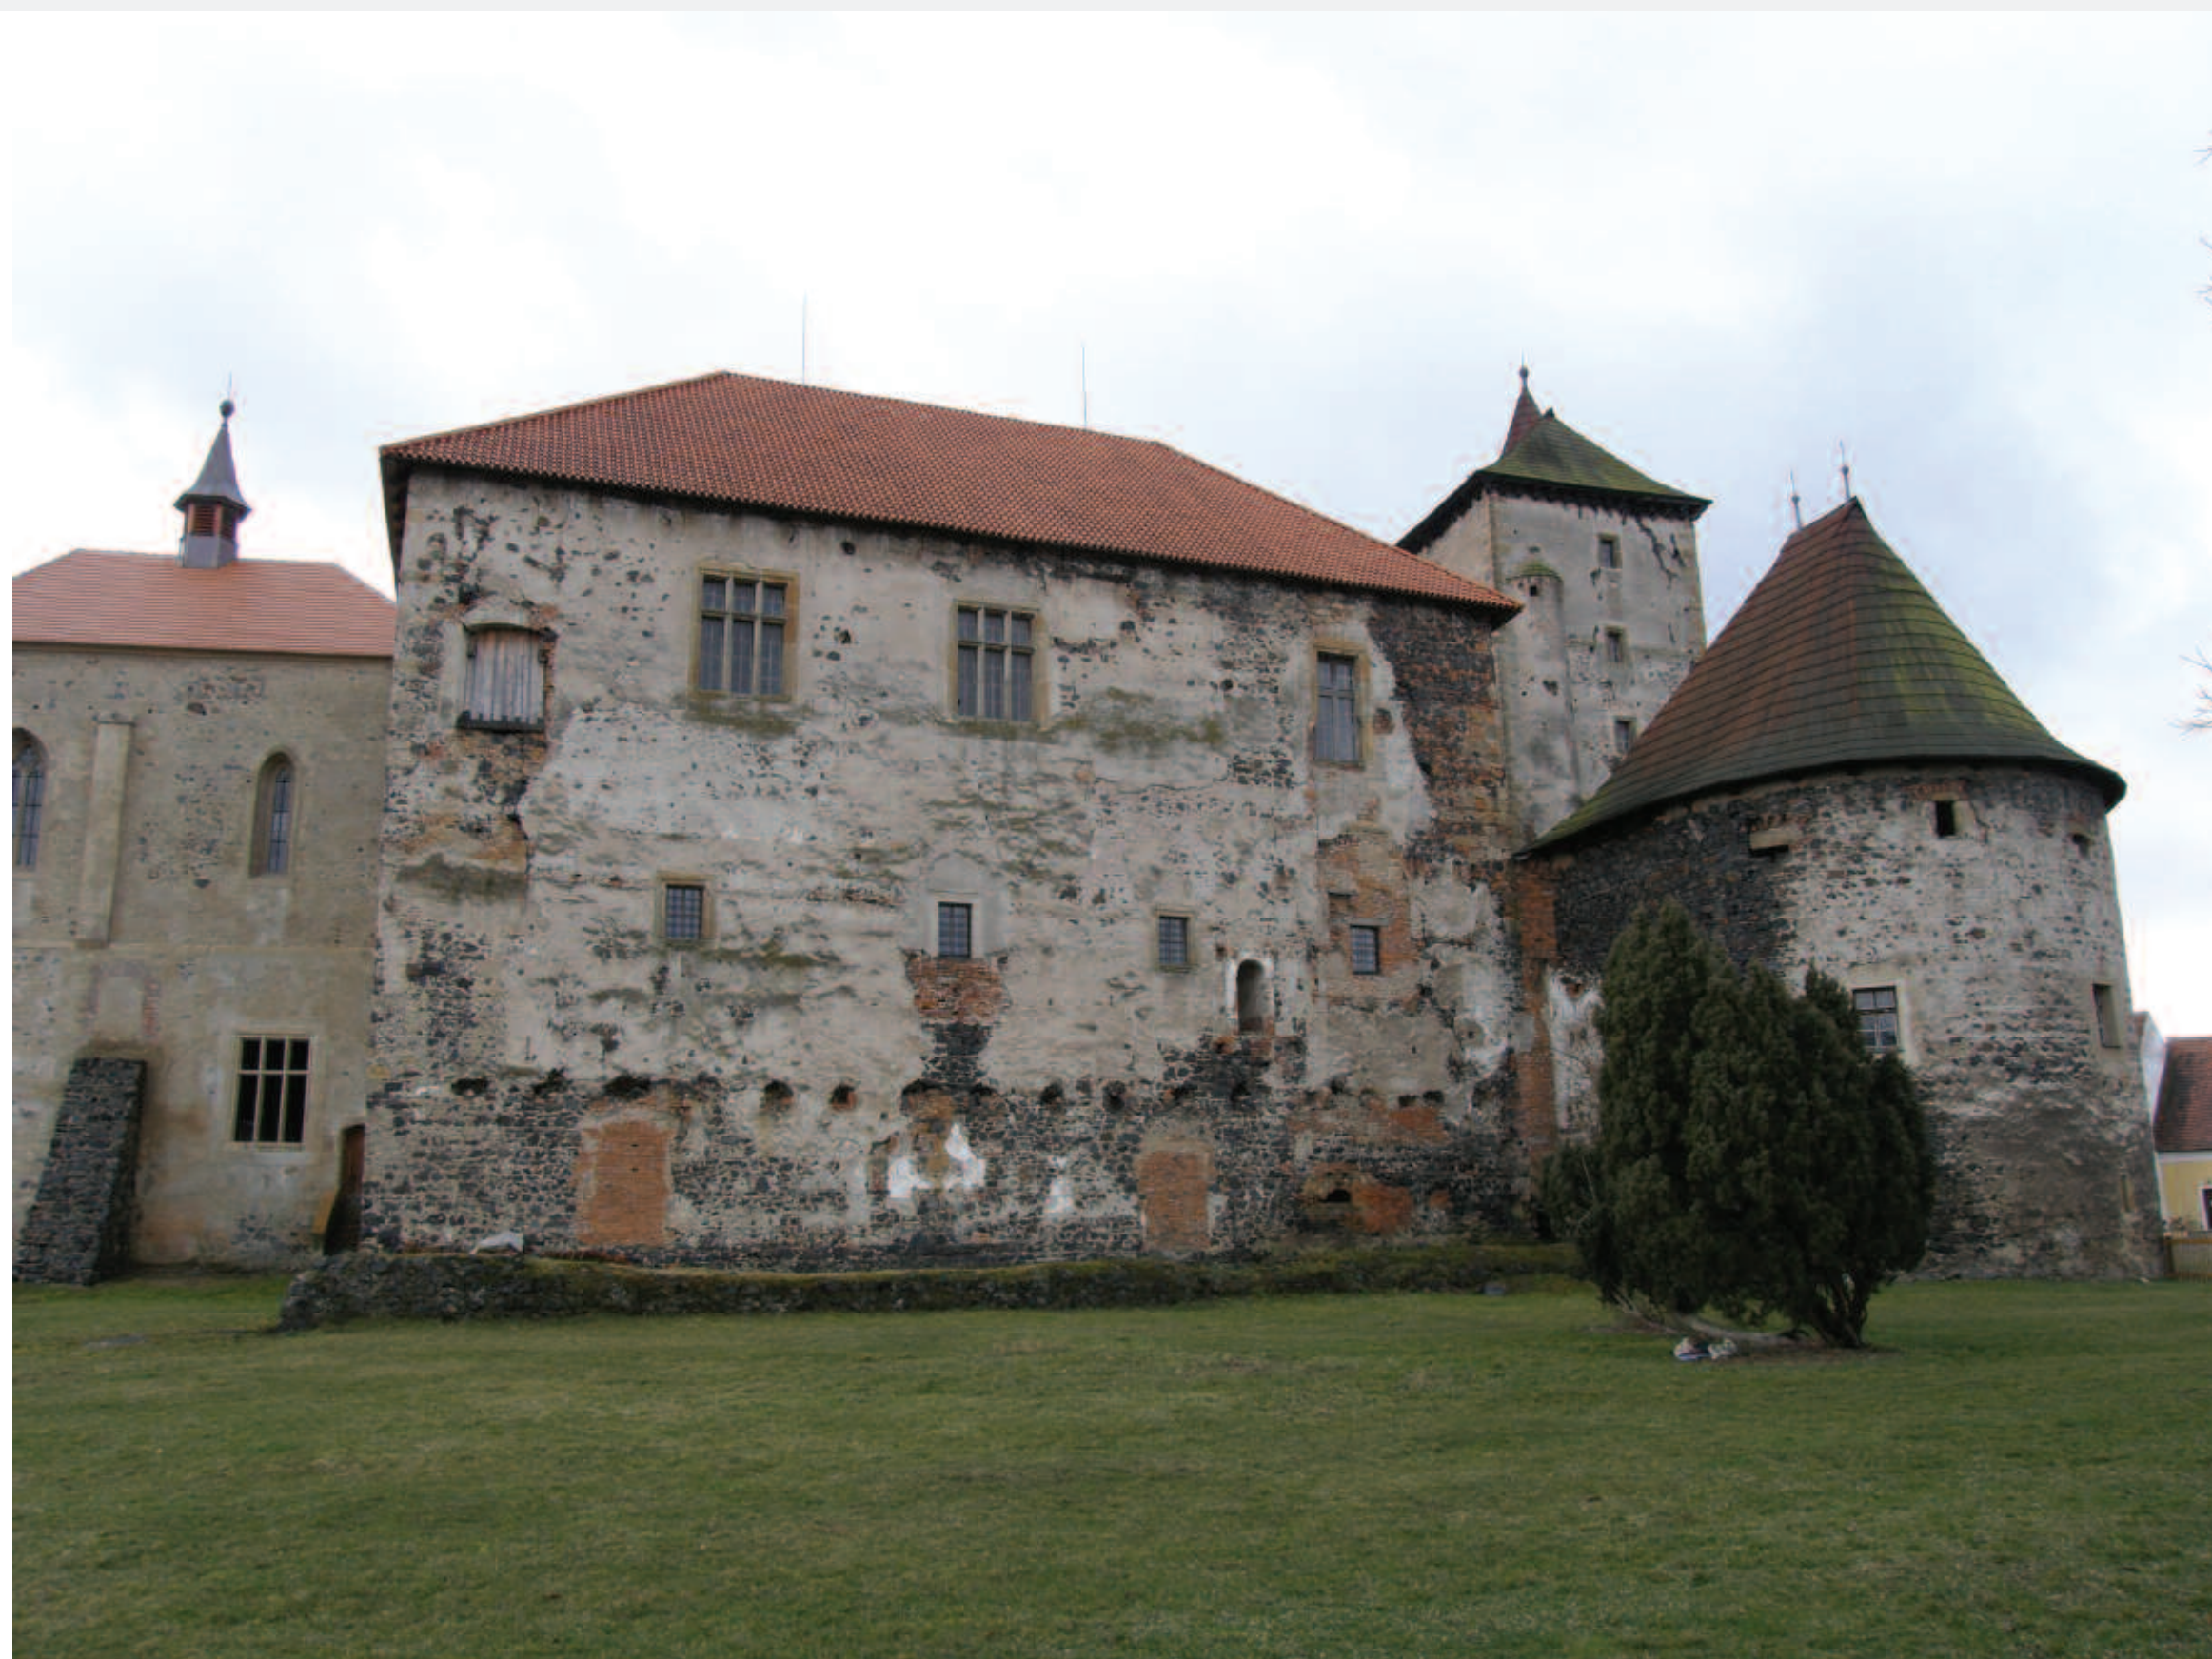
**Obr. 2.** Vlastně podobný stav, i když poněkud více zchátralý, je patrný i na snímku z roku 2009. Snímek byl pořízen před zahájením konzervačních prací.

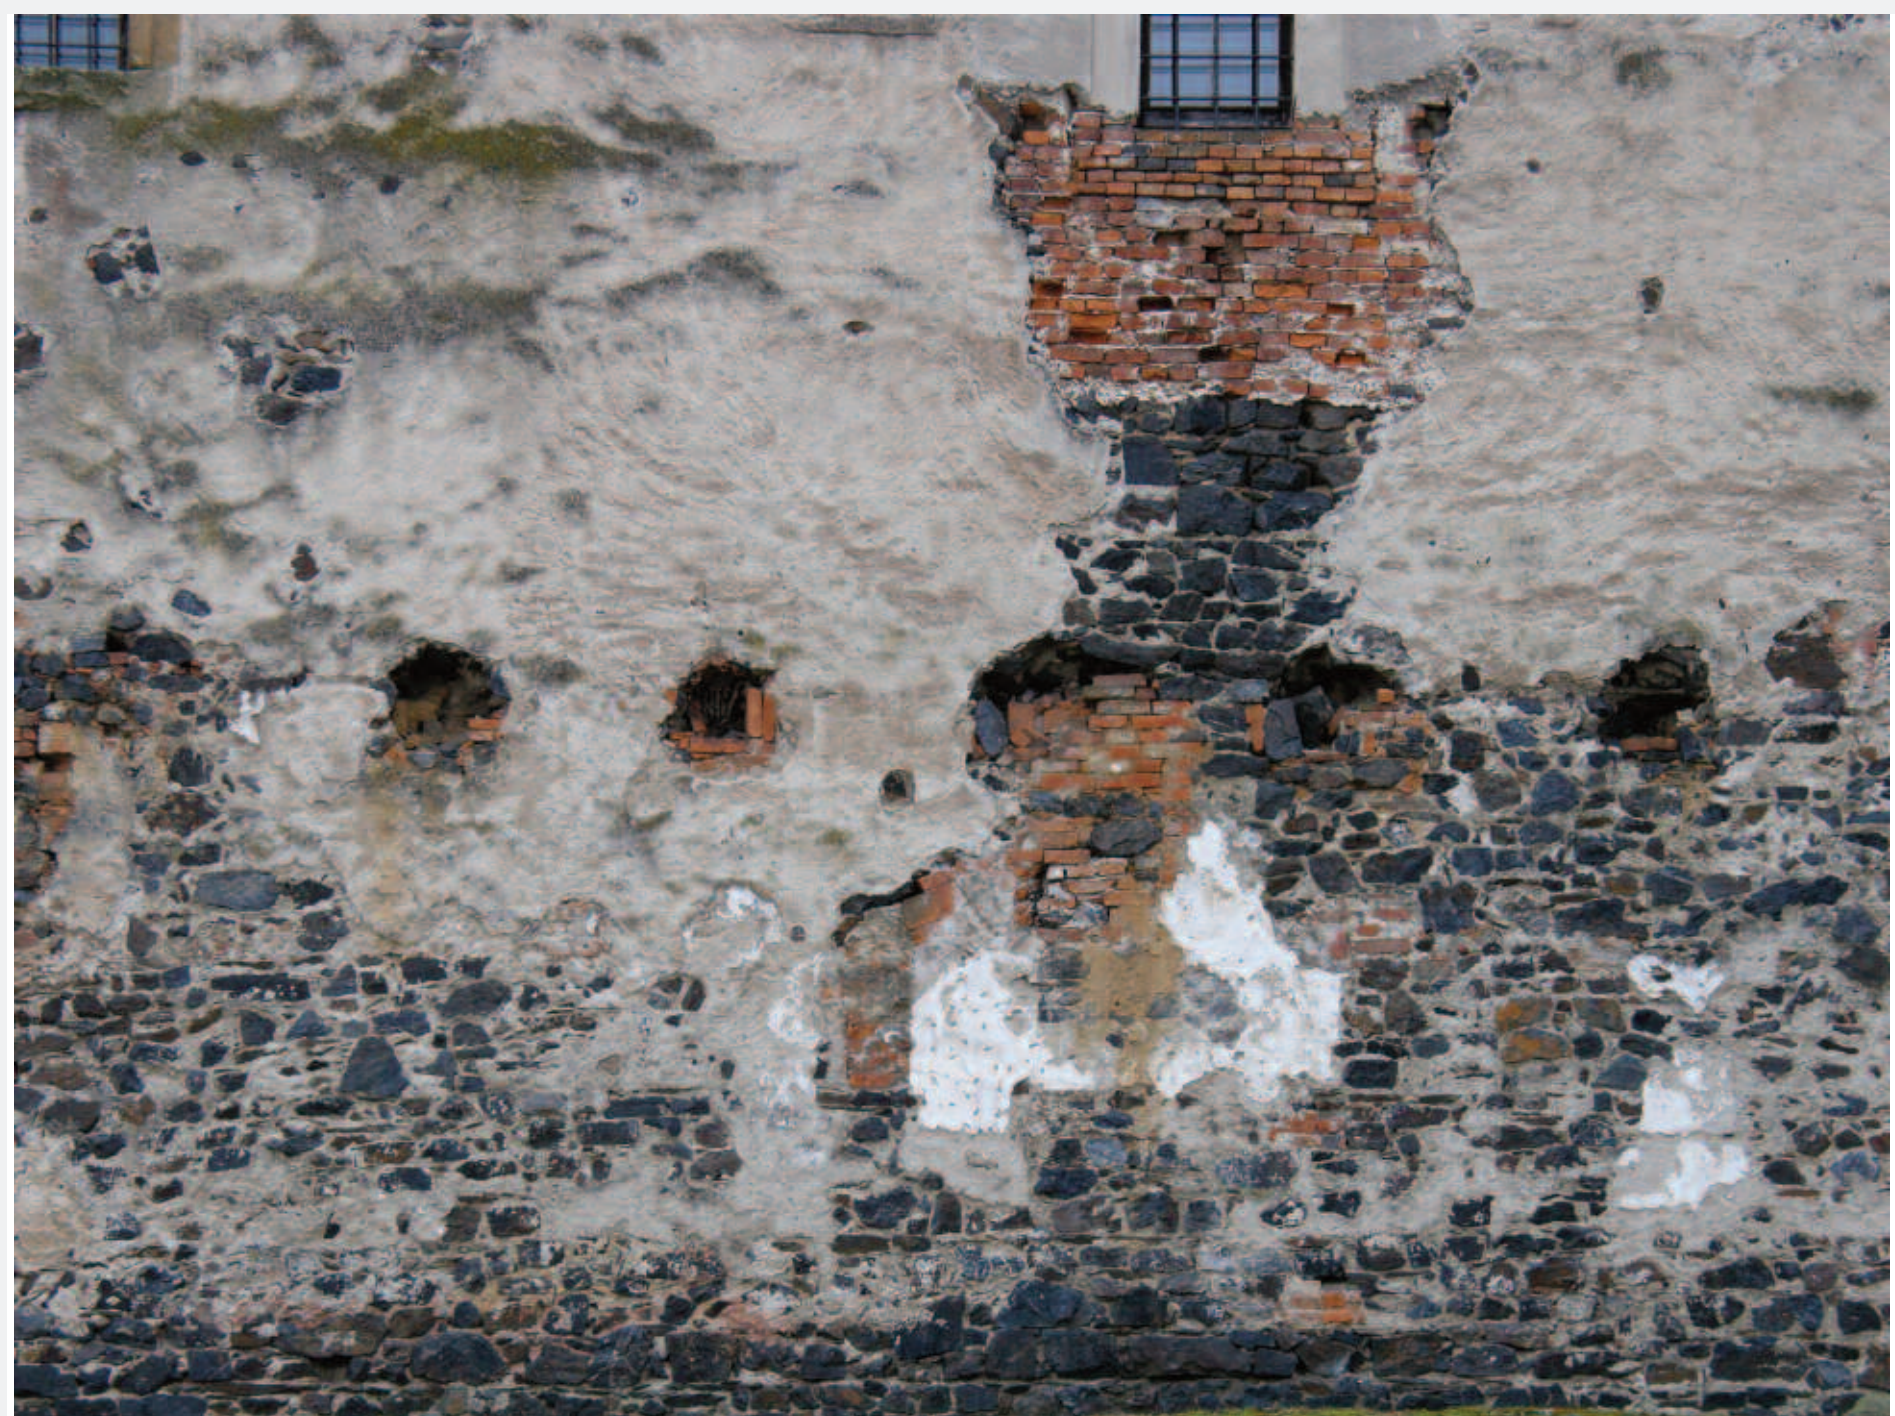
**Obr. 5.** Severní fasáda severního paláce, detail otvorů po stropní konstrukci zaniklého stavení před zásahem. Po střeše podlouhlého stavení zbyly na fasádě v pravidelném rozestupu otvory, do kterých byly osazeny stropní trámy zaniklé stavby.

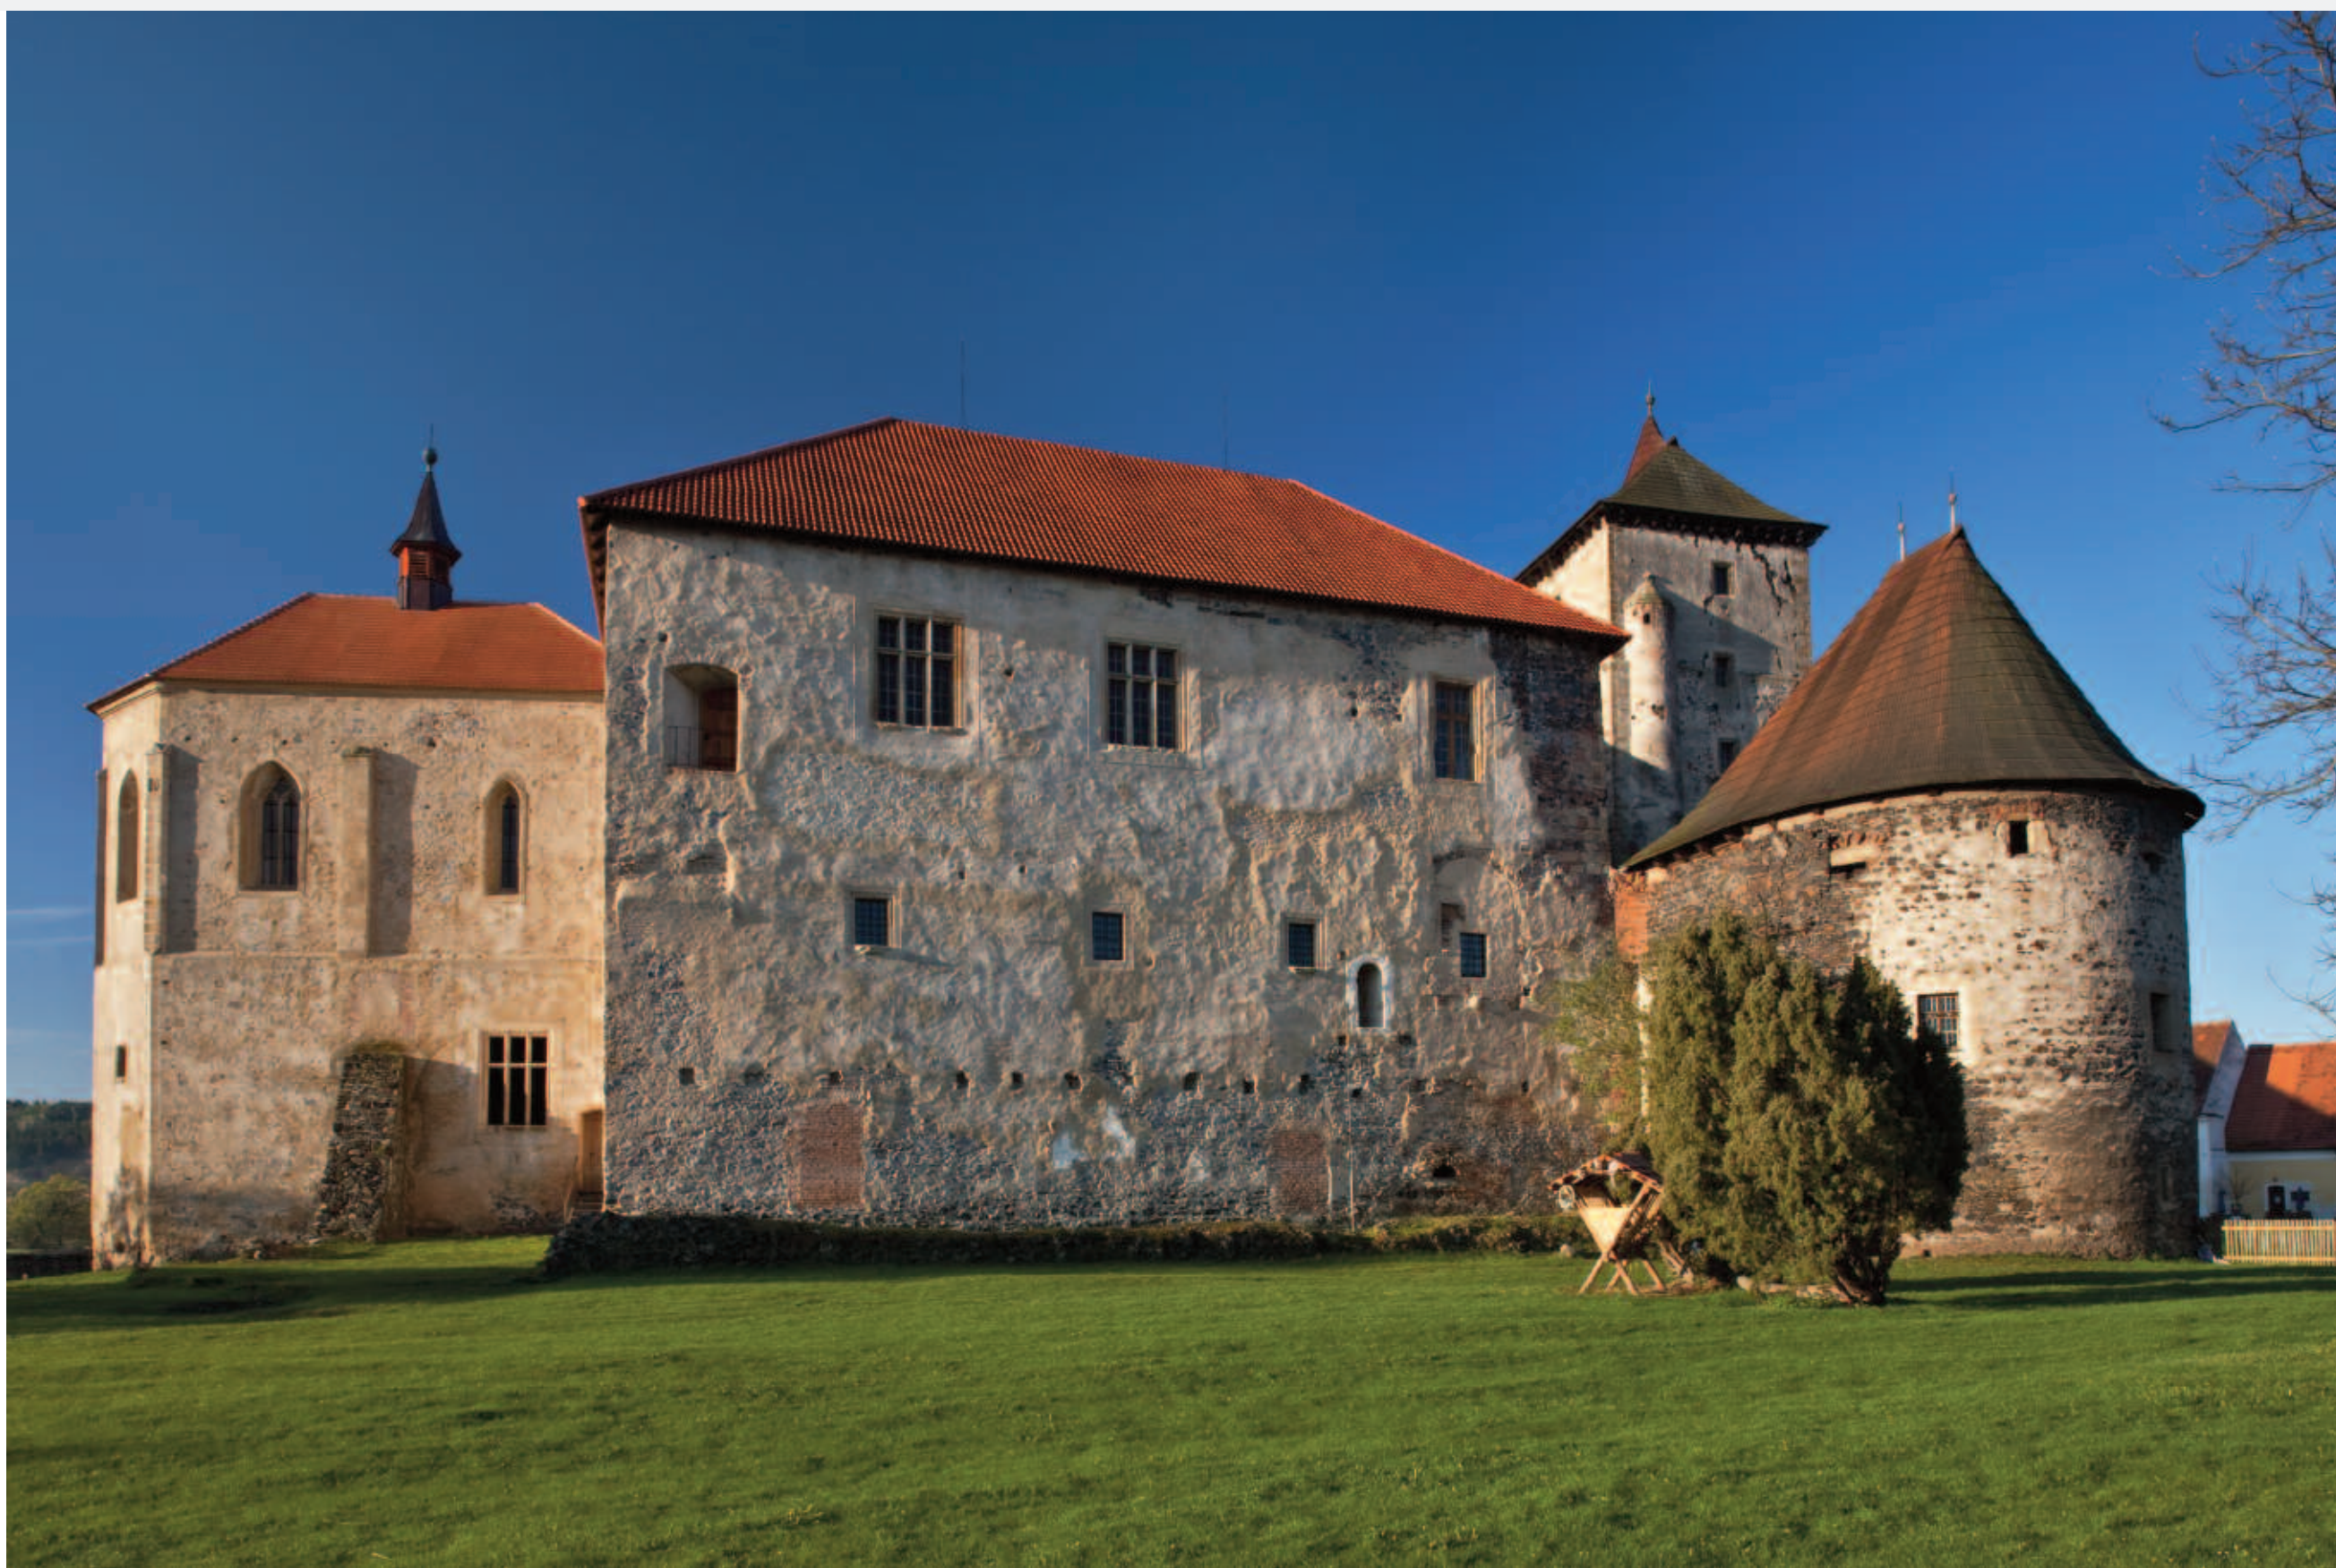
**Obr. 7.** Jak zachytil snímek z dubna roku 2012, konzervaci, která proběhla v roce 2009, byl na první pohled neutěšený stav fasády stabilizován. Protože však nedošlo ke stylovému sjednocení průčelí (např. k přemítnutí nebo naopak k očištění všech stop minulosti), otisky časů minulých zůstaly na fasádě čitelné.
